## 高圧ガス事故概要報告

整理番号 2015-200	事故の呼称 仕切り板入れ替え作業中の水素漏えい火災			
発生日時 2015-6-22 17時03分	事故発生場所 千葉県市原市	事故発生事象 1次)漏えい 2次)火災	事故発生原因 主)誤操作など 副)情報伝達の不備	
施設名称 第4水添脱硫装置	機器 連絡配管	材質 STPG370	概略の寸法 外径 1140mm(4インチ) 厚さ 6.0mm	
ガスの種類及び名称 水素ガス	高圧ガス製造能力 7,195,536Nm <sup>3</sup> /日(標準 状態)	常用圧力 2.66 MPa	常用温度 50℃	
被害状況(人身被害、物的被害) 人的被害なし、重油(LSC 重油)配管電動弁のアクチュエーター(駆動部)の焼損				
<p>事故の概要</p> <p>第2接触改質装置(2RF)の脱硫セクション(N-UF)から発生した水素リッチガスを第1水添脱硫装置(1UF)及び第3水添脱硫装置(3UF)へ送気している配管から第4水添脱硫装置(4UF)へ枝取りしている連絡配管(以下「当該配管」という)の第1弁(4UF が運転開始準備中により閉止中、以下「当該弁」という)の下流側フランジ部の仕切り板取外し作業中に、内部流体の漏洩及び火炎を発見した。(約 350Nm<sup>3</sup>漏えい)</p> <p>発災後は、1UF、3UF 側及び 2RF 側の各元弁閉止により当該配管系をブロックし、それぞれの元弁付近から窒素を投入、発災箇所周辺への冷却散水を実施した。(図1、2参照)</p> <p>以下、事故の概要を時系列で示す。ただし、関係官庁の入退所は除外した。</p> <ol style="list-style-type: none"> <li>① 6月22日 17:03 頃 仕切り板取外し作業立会いの製造課員が当該配管での内部流体の漏洩及び火炎を発見(図3、4参照)</li> <li>② 17:05 頃 防衛隊発令</li> <li>③ 17:08 頃 ホットライン通報</li> <li>④ 17:15 頃 当該配管 2RF 側元弁閉止</li> <li>⑤ 17:20 頃 防衛隊本部設置</li> <li>⑥ 17:20 頃 当該配管 1UF、3UF 側元弁閉止</li> <li>⑦ 17:28 頃 発災箇所周辺に冷却散水開始</li> <li>⑧ 17:30 頃 現地対策班設置</li> <li>⑨ 17:36 頃 1UF、3UF 緊急シャットダウン開始</li> <li>⑩ 18:03 頃 当該配管 1UF、3UF 側の元弁付近から窒素投入開始</li> <li>⑪ 18:09 頃 当該配管 2RF 側の元弁付近から窒素投入開始</li> <li>⑫ 19:21 頃 可燃性ガス測定のため、1UF、3U

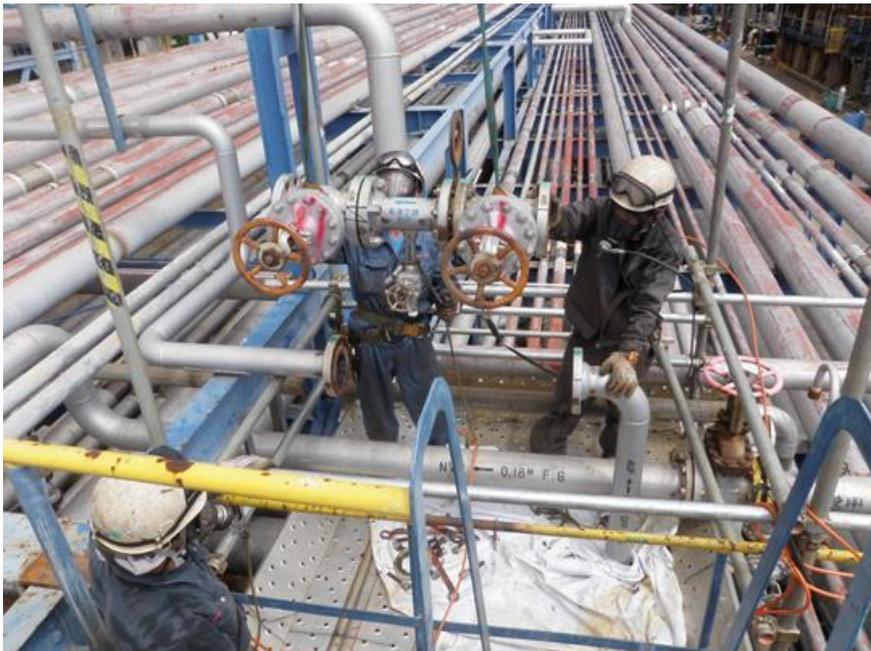
図3 火災後の状況

※各部に火災による変形は見られない。

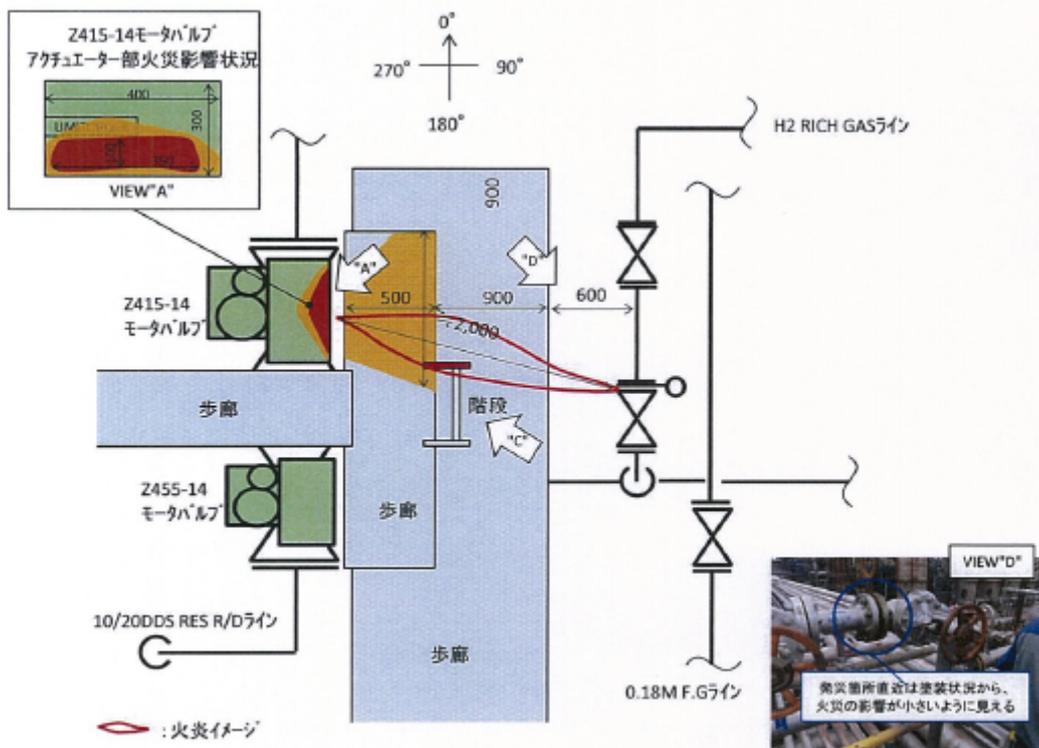
図4 火災の状況

推定火災温度	塗装の焼損状況の目視評価基準
100～300℃	上塗り塗料の黒化・剥離、錆止め塗料の白垂化・変色しているもの。
300℃以上	塗料が全て焼失し、発錆しているもの。

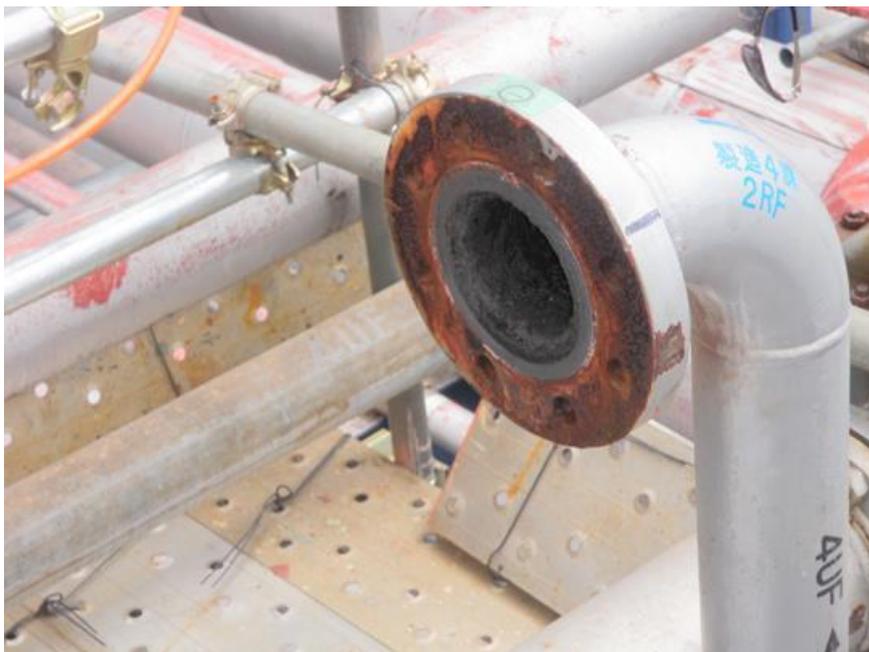
図5 上流側のスケール状況

今回の仕切り板取り外し作業は「環境設定手順書」を活用した。しかし、これらの作業を指示した製造課員（以下当該製造課員という）は、当該配管は使用されていないと誤認していた。そのため当該弁シート漏れに対する安全確保に係わる指示が適切ではなく、上流側のスケールのかみこみによりシート漏れを起こした。（図5参照）また、「環境設定手順書」にも配管（圧力や温度等）の状態を確認する項目はなかった。

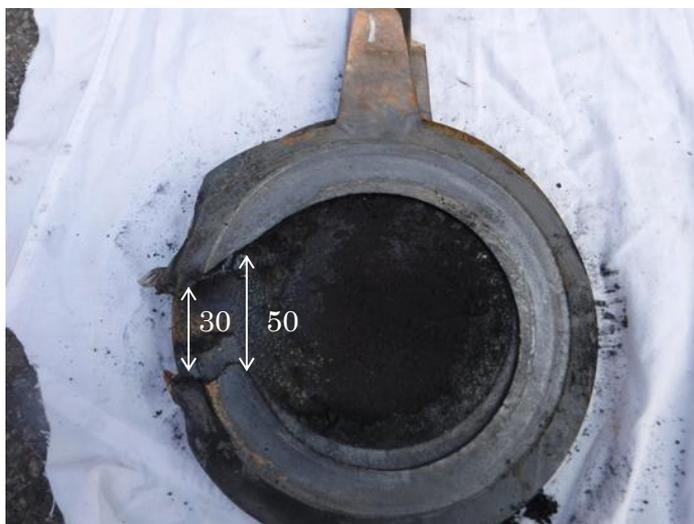
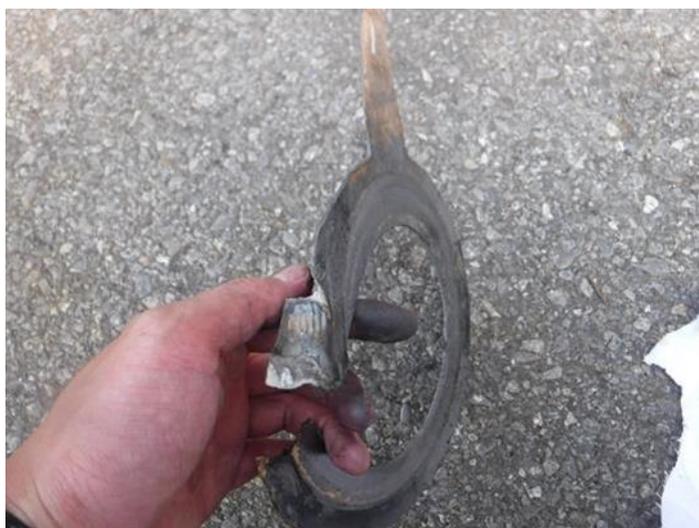
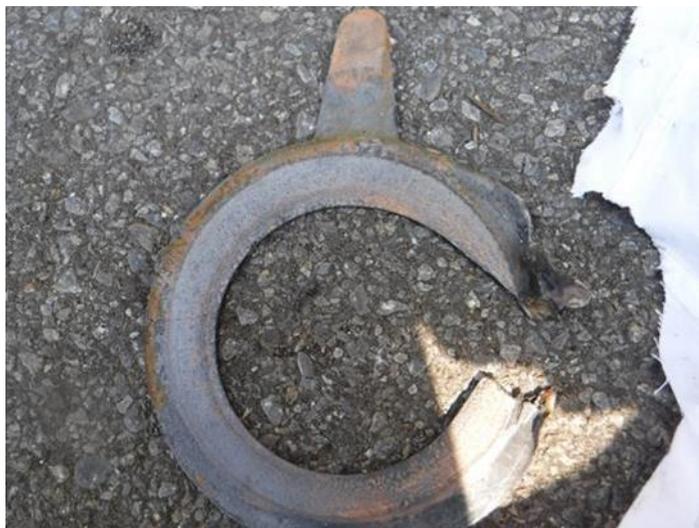
図6 ガasketの破断状況

仕切り板挿入時、圧力がゼロの状態であったことから、仕切り板とフランジとの間にシートガスケットを使用していた。しかし、仕切り板取り外し時は、仕切り板の上流側に水素（2.3MPa）が使用され、かつ当該弁がシート漏れを起こしていたため、圧力が仕切り板にかかっていた。フランジのボルトを緩めた際に、内圧によりシートガスケットが破断した。（図6参照）

今回、弁のシート漏れにより内部ガスがフランジから漏洩し、仕切り板用に使用していたシートガスケットが破断したため、漏洩を即座に停止することができなかった。

ガスケット仕様  
ノンアスシートガスケット  
使用範囲(ガス):1MPa

配管内側が 50mm、  
配管外側が 30mm の幅で  
吹き抜け破断している

したがって、当該弁のように上流側と下流側を弁1つで縁切りし、弁の内部漏れが発生すると配管内の圧力が変化する可能性がある仕切り箇所についても、「通常運転時に使用している正規のガスケットを使用する」ことを規則に反映して運用する。
