高圧ガス事故概要報告

整理番号『2015-214』

事故の呼称 『蒸留塔ボトム配管のドレン弁ノズルからのプロセス流体漏えい』

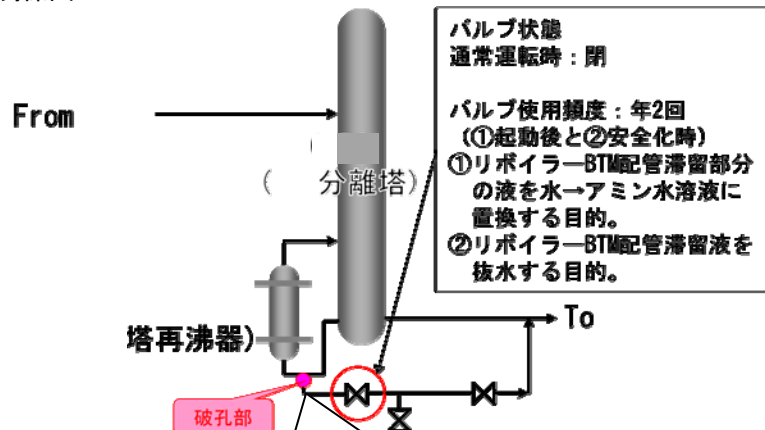
図1 漏えい箇所(破孔部)

通常運転時バルブは閉止している。内液温度は 50～100℃である構造デッド部の代表的な腐食箇所であった。

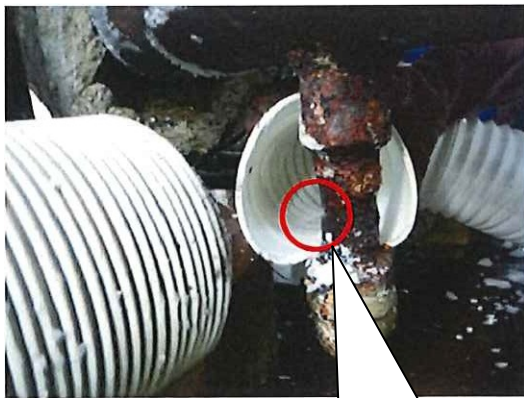
(写真1)

裸配管の保温近傍部に外面腐食による減肉部。

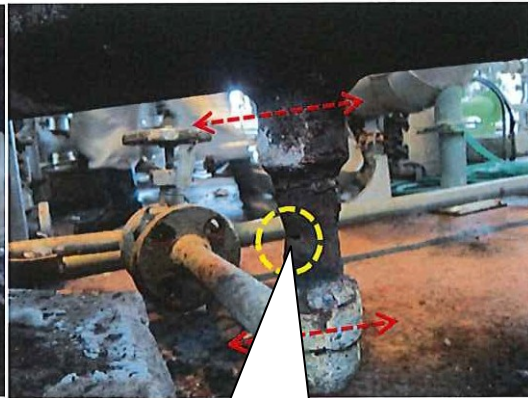
(写真2)

外側に全面腐食が見られ、ピンホール箇所を中心に減肉している。

内液温度 50～100℃である構造デッド部の代表的な腐食箇所

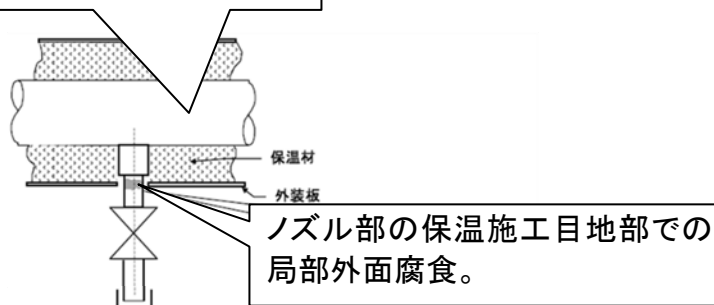
図2 保温施工目地部での局部外面腐食

- ① 保温材下腐食は、切欠部からの雨水の侵入の有無に拘わらず起きる。保温材下腐食に関する最近の情報を調査し、認識を新たにすることが必要である。
- ② 内面腐食の原因となる構造デッド部(行き止まり配管)において、外面腐食の典型例である保温材下腐食に最適な温度条件が形成され、腐食を加速した事例であり、事故の知識として伝承する価値がある。
- ③ 多くの事業所で、腐食事故は数多く経験している。しかし上記の①と②のような腐食事故の情報と経験の欠如が、腐食管理の「計画落ち」と「計画の不実施」を生む本質的な要因となっている。
