高圧ガス事故概要報告

整理番号 2015-264	事故の呼称 フランジ式継手からのイソヘキサン、メタノール漏えい			
発生日時 2015-8-12 14 時 00 分	事故発生場所 千葉県市原市	事故発生事象 1 次)漏えい	事故発生原因 主)締結管理不良 副)	
施設名称 合成樹脂製造施設 (図1参照)	機器 混 合 槽 D-2301(図2、 3参照)	材質 SM400B+グラスラ イニング	概略の寸法 容量 22.33 m ³ 径 200 mm 厚さ下鏡及び胴 25 mm、 上鏡 30 mm	
ガスの種類及び名称 イソヘキサン 96%、メタノール 4%	高圧ガス製造能力 408,284,352 N m ³ / 日 (標準状態)	常用圧力 0.588 MPa	常用温度 110°C	
被害状況(人身被害、物的被害) 人的被害なし、物的被害なし、漏えい量 152kg				
事故の概要				
このプラントは、2015年6月21日から8月8日まで、定修工事を実施した。定修工事において、1回／2年実施している混合槽D-2301の開放清掃、及び点検を行った。漏えい箇所のバッフルホルダー部は清掃・整備し、消耗品のグランドパッキン及びガスケットを新品に交換後、復旧した。8月9日から生産を開始したが、8月9日生産以降、D-2301温度・圧力等の異常はなかった。				
今回、定置式可燃性ガス検知器が作動し、現場を確認したところ、D-2301の上部より、イソヘキサンとメタノールの混合ガスの漏えいを発見した。(図4参照)事故の概要を時系列で示す。尚、防災組織及び監督官庁等の出入り等は省略する。				
<p>①7月21日(火) D-2301復旧、ガスケットの締付け実施</p> <p>②7月27日(月) 高圧ガス設備の窒素による気密検査を実施し合格</p> <p>③8月09日(日) 定修後、生産開始</p> <p>④8月12日(水) 8時00分頃 D-2301周辺のパトロールで異常なしを確認</p> <p>⑤13時58分 定置式可燃性ガス検知器作動</p> <p>⑥14時00分 D-2301よりヘキサンガス漏えいを確認</p> <p>⑦14時10分 社内119通報、自衛防災班出動要請</p> <p>⑧14時11分 ESD操作実施、D-2301の入出CV閉止によるブロック完了</p> <p>⑨14時13分 ホットライン通報、一部動員発令</p> <p>⑩14時22分 関係官庁、近隣各社連絡、共同防災要請</p> <p>⑪15時14分 D-2301への放水開始</p> <p>⑫15時42分 D-2301脱圧弁を開け、N2ページ開始</p> <p>⑬18時13分 D-2301内製品溶液をD-2302へ移液開始 (翌8月13日(木) 02時22分、完了)</p> <p>⑭02時2

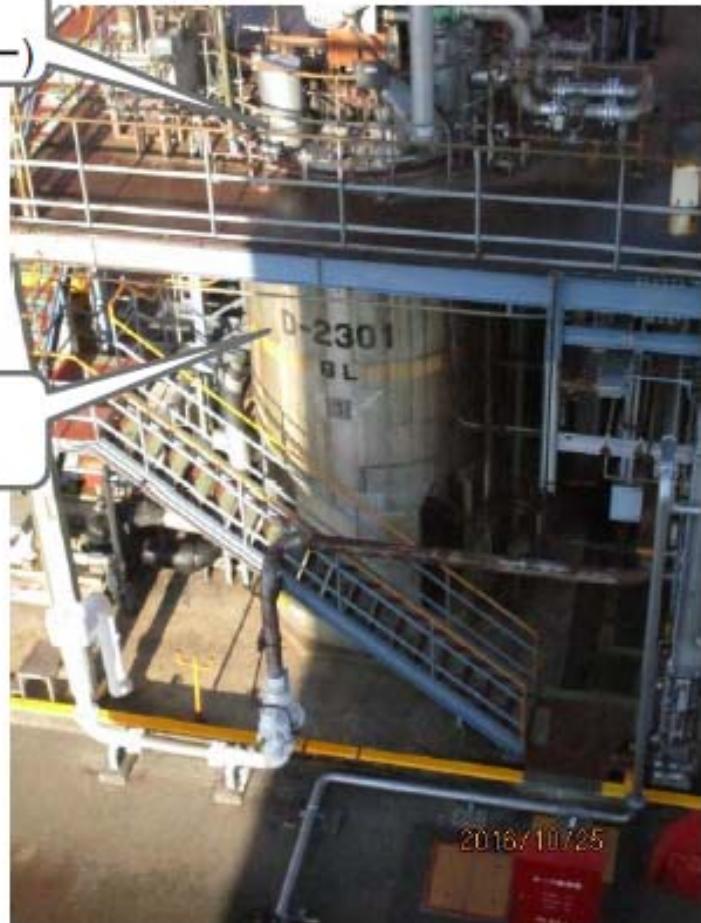
漏えい箇所写真:D-2301/バッフルホルダー

漏洩原因はバッフルホルダー
下側ガスケットの破断

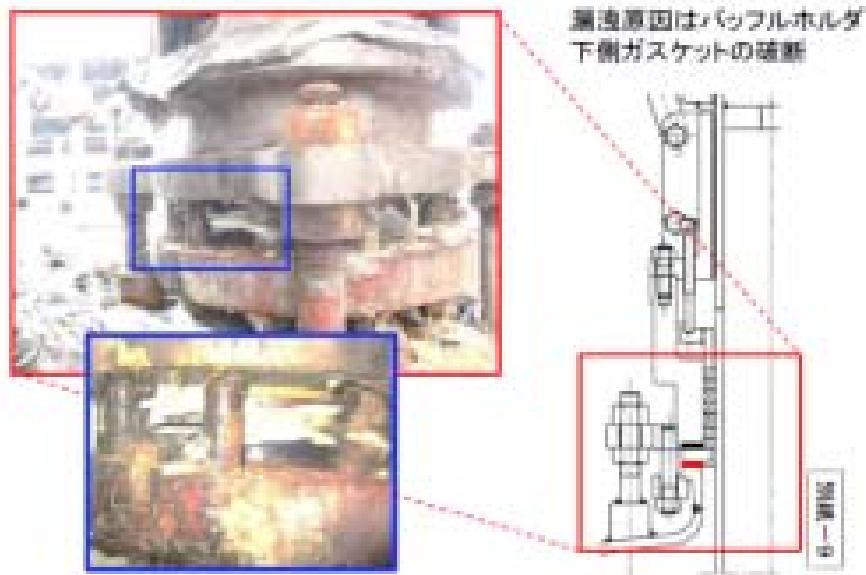
図4 漏えい箇所

漏えい箇所はバッフルホルダーのフランジ面であった。その他のマンホール、攪拌機座等から漏えいした痕跡は認められなかった。観察結果からガスケットが破断したメカニズムは以下と推定する。(図5、6参照)

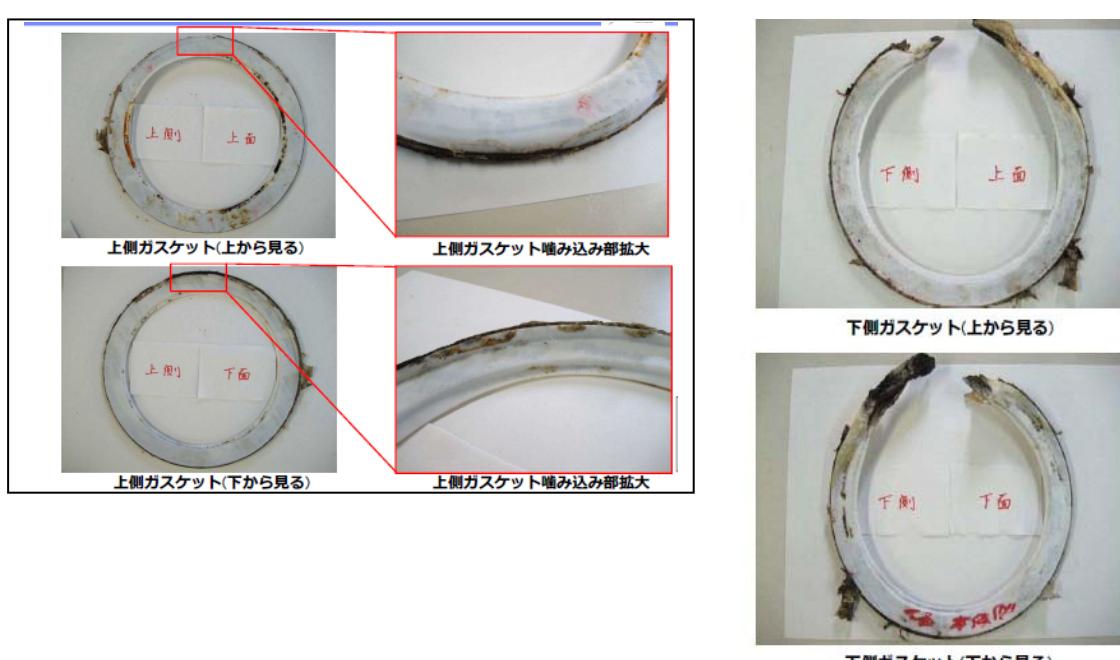
図5 ガスケット写真(上、下)

- ① バッフルガイドのフランジ面に下側ガスケット、グランドパッキン受けリング、上側ガスケットの順にセットし、センターリングを行う。
- ② 次にバッフルガイドを上からチェーンブロックを用いて少しずつ降ろし、バッフルガイドのインロー内に上側ガスケットが収まるように注意深くセットする。
→この時にバッフルガイドのインローの端と上側ガスケットの端が若干ずれて接触し、インロー内(ドラムの中心側)に収まらず、この状態でボルトを締め付けたため上側ガスケットの端に変形が生じた。
- ③ 上側ガスケットの噛み込んだ部分は、他の場所に比べ面間が広くなっているが、フランジの面間を均一となるように締め付けるため、ドラム中心側のボルト締め付け力が過大となり、下側ガスケットが必要以上に押し潰された。中心の破断面に圧縮破壊が認められた事からも締め付け過ぎが推定される。
- ④ 圧縮破壊したガスケットは弾力性が損なわれるため、運転中に徐々に変形が進行し破断に至ったと推定する。

以上より、漏えいに至った原因是、ガスケットの組み込み不良と特定した。ガスケット組み込み後は、ガスケット装着状態の確認を行っているが、作業エリアが狭く、また漏えい箇所は確認が困難な場所であった事もあり、ガスケットの噛み込みを見逃し、組み込み不良を発生させた。

漏えいした箇所を含め点検のために開放した箇所全てのガスケットを新品に交換した。

復旧後、フランジの4箇所からグランドパッキン受けリングまでの寸法を測定し、当該リングが中心にセットされている事、およびガスケットの変形、はみ出しがなくフランジ面間距離に問題ない事を確認した。また、気密試験を行い漏れがない事を確認した。

- ・ガスケットとグランドパッキン受けリングを通常通りセットし、バッフルガイドを上からチェーンブロックを用いて少しずつ降ろしていく。
- バッフルガイドのインロー内に上側ガスケットが確実に収まっている事をフランジ全周から目視にて確認する。直視できない箇所は、手鏡を用いて装着状態を確認する。
- ・グランドパッキン受けリングがフランジの中心にセットされている事をフランジの4箇所から寸法を測定して確認する。
- ・トルクレンチを用いて均一な力でボルトを締め付け後、ガスケットの変形、はみ出し及びフランジ面間の測定を行い異常のない事を確認する。

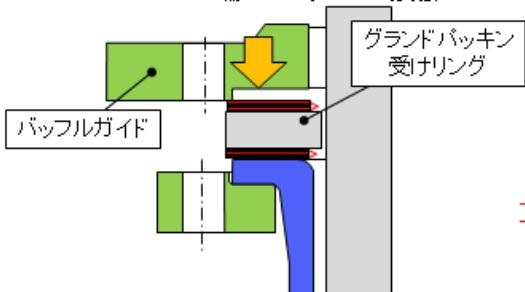
①バッフルガイドを組み込む際、
インローの端とガスケットが接触

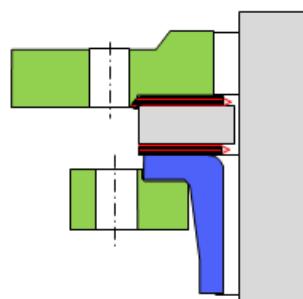
②上側ガスケットの噛みこみ

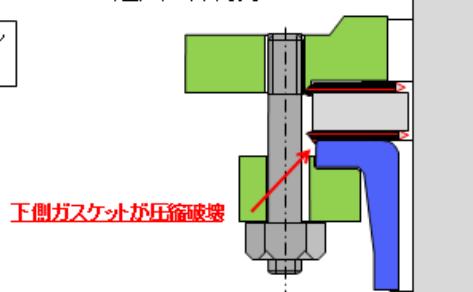
③噛み込んだ状態で締め付けたため
過大な締付力となった

④運転中に徐々に変形が進行し
破断に至った。
