高圧ガス事故概要報告

整理番号 2015-308	事故の呼称 圧力計上部ねじ接続部からの水素漏えい火災		
発生日時 2015-9-3 18時20分	事故発生場所 山口県宇部市	事故発生事象 1次)噴出漏えい 2次)火災	事故発生原因 主)シール管理不良 副)施工管理不良
施設名称 1,6ヘキサジオール製造施設	機器 原料(エステル、水素)ライン圧力計	材質 原料ライン:SUS316 圧力計ノズル:SUS316 ガスケット:銅、アルミ	概略の寸法 原料ライン:4OA 圧力計ノズル:26A
ガスの種類及び名称 水素ガス	高圧ガス製造能力 205, 684m ³ /日(標準状態)	常用圧力 29.4MPa	常用温度 300℃
被害状況(人身被害、物的被害) 人的被害:なし 物的被害:圧力計、保温材の焼損 被害額約147千円。			
<p>事故の概要</p> <p>定常運転中、1,6ヘキサジオール製造施設の水添プレヒーターライン(図1参照)の圧力計上部ねじ接続部から水素が漏洩(推定約11m³)し、火災が発生した。(図2参照)</p> <p>以下、事故の概要を時系列で示す。</p> <ol style="list-style-type: none"> ① 16:10~16:30 現場定時パトロール実施。異常無し。 ② 17:00頃 工事関係者が火災現場付近を通行したが、異常無し。 ③ 18:20 水添プレヒーターのラインにて火災発見。 ④ 18:21 現場の保温材上部の延焼防止のため、消火器1本を用いた。 ※完全消火をすると、漏洩している可燃性ガスの水素が充満して、爆発の危険性があるので、完全には消さなかった。 ⑤ 18:25 運転管理へ火災連絡。 ⑥ 18:26 ジオール工場の停止操作、水素・エステルのフィード停止。 ※漏洩部の保温材内に窒素注入にて消火。 ⑦ 18:33 運転管理より宇部・山陽小野田消防局へ通報。 ⑧ 18:40 公設消防到着。 ⑨ 20:30 公設消防にて鎮火宣言。 ※水素循環ラインの水素濃度が、爆発下限以下となったことを確認し、公設消防にて、鎮火と判断された。 ⑩ 21:10 災害対策本部解散。

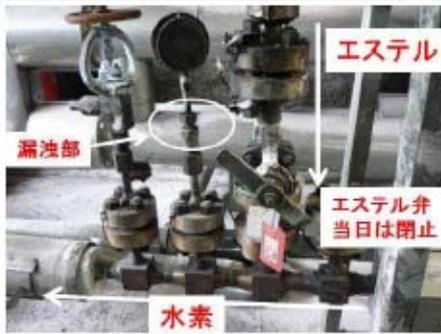
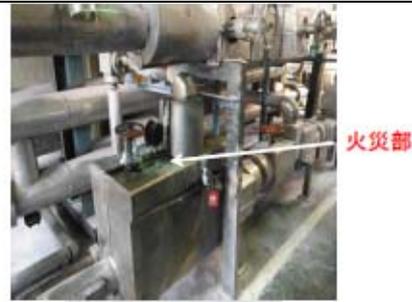
火災後（保温解体前）

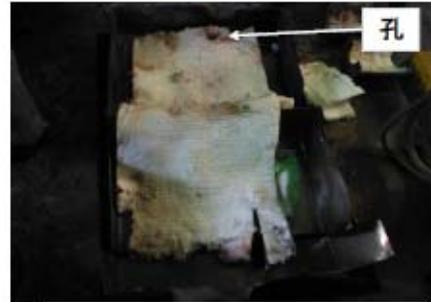
<p>③ また、以前からアルミ製ガスケットが圧着して取り外しにくかったことから、ドライバーやハンマーで外すことがあり、圧力計の受け座(アルミ製ガスケット側)に打痕が3箇所あった。(図3、4参照)</p> <p>④ この結果、打痕のあった方向と、漏洩・火災となった方向が同一であったため打痕部からガスが噴出して火災にいたったと推測される(解体した保温BOX 内の保温材に約径50mm の孔が開いていた)。</p> <p>⑤ アルミ製ガスケットに関して、過去に固着した経験があったにもかかわらず、よく確認しなかった。</p>
<p>事業所側で講じた対策(再発防止対策) (ハード対策)</p> <p>① 今回漏洩した圧力計含め、受け座の打痕の有無を合計22ヶ所調査した。傷が見つかった圧力計の受け座(今回漏洩した圧力計を含む3ヶ所)については、打痕の傷部分を削り取り受け座を平らにした。切削加工後には浸透探傷試験にて表面の健全性を確認し、切削後の厚みが必要肉厚を満足することを確認した。</p> <p>② 今回火災の影響を受けた配管、弁について、熱影響を受けていないBラインの配管、弁等を比較し、健全であることを確認した。</p> <p>(ソフト対策)</p> <p>① アルミ製ガスケットは使用禁止とし、銅製ガスケットを使用する他、以下の内容を含む圧力計交換作業手順書を作成し、運転員に教育した(10名)。</p> <ul style="list-style-type: none"> ・ガスケット固着時は、受け座に傷をつけない様に注意し取外す。 ・ガスケットの取外し、座面健全性、取付け状態を記録する。 <p>② 今回の事故の発生状況と原因、対策は、工場安全衛生委員会で説明し、従業員に周知した。</p>
<p>教訓(事故調査解析委員会作成)</p> <p>① 水素など危険性の高い施設における特殊な作業をする場合は、手順書(例:非常作業手順書)を作成し、作業員全員で注意事項を確認した上で、確実に作業を実施することが重要である。</p> <p>② ガスケット取外し作業において、ガスケットが固着すること等により取り外しにくい場合があっても、作業手順書等に従って、ドライバーやハンマー等の定められた以外の工具を使用しないことが重要である。</p>

保温Boxを180度展開したもの

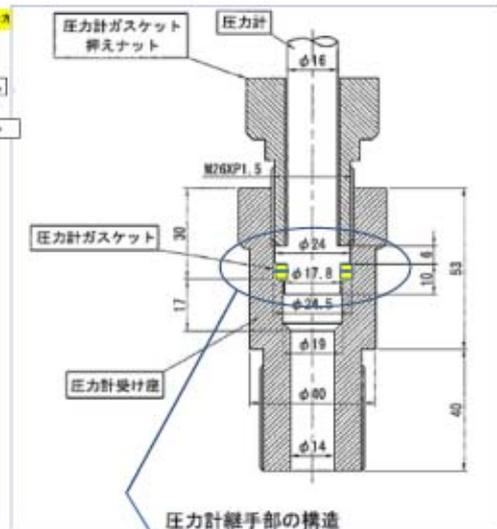
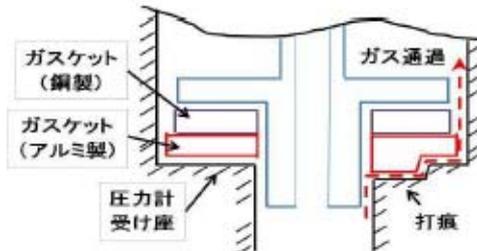
図3 原因分析

<p>事故発生原因の詳細</p> <p>以下①~③より、「ガスケット2枚取付けを起因とした面圧低下」と「打痕の存在」により、水素漏えいが発生したもの(直接原因)と推定した。</p> <ol style="list-style-type: none"> ① 圧力計検査のため圧力計を取外した者は、アルミ製ガスケットが受け座に圧着し残っていたことに気づかなかったためそのまま残してしまった。 ② 検査後、圧力計を取付けた者も、アルミ製ガスケットがそのまま残っていることに気づかずに銅製ガスケットを挿入して圧力計を設置したため、ガスケットが2枚重ねの状態となってしまった。

圧力計受け座のガスケット面に打痕状のキズが見られた。
