高圧ガス事故概要報告

整理番号 2015-399	事故の呼称 液化塩素ローリー受入時のホースフランジ部からの塩素ガス漏えい			
発生日時 2015-11-3 12時13分頃	事故発生場所 神奈川県川崎市	事故発生事象 1次)漏えい② 2次)	事故発生原因 主)誤操作	
施設名称 液化塩素製造設備	機器 フランジ式継手	材質 SUS316	概略の寸法 25A	
ガスの種類及び名称 塩素	高圧ガス製造能力 45,150 Nm ³ /日 (標準状態)	常用圧力 1.2 MPa	常用温度 30 °C	
被害状況(人身被害、物的被害) 塩素ガス吸引により軽傷1名(気管支粘膜に軽い炎症)、物的被害なし				
<p>事故の概要</p> <p>当該事業所には液化塩素ローリー受入設備が2箇所(Bステージ、Cステージ)あり、交互に受入れを行っている。Bステージ及びCステージには、それぞれ圧縮機B及び圧縮機Cが接続されている。(図1)</p> <p>事故当日はBステージの受入れを開始するために従業員が圧縮機Bの吸入弁を開ける際、誤って受入れが終了しているCステージ用の圧縮機Cの吸入弁を開けてしまい、圧縮機Cと配管に0.2MPaの塩素ガスが流入した。</p> <p>流入した塩素ガスを除害系へ抜く際、ガス側導管フランジ部より塩素ガスが漏えいし、付近で作業していた輸送会社作業員が塩素ガスを吸引し、被災した。</p> <p>以下に事故時の時系列を示す。</p> <p>12:08 頃 Cステージの液化塩素ローリーの荷下ろしが終了し、次の液化塩素ローリーがBステージに到着した。</p> <p>12:10 頃 従業員がBステージの液化塩素ローリーを加圧して荷下ろしを開始するため、圧縮機Bを起動させた。その際、受け入れ後の脱圧が完了し、停止しているCステージ用の圧縮機Cの吸入弁を誤って開けた。直ぐに吸入弁を閉めたが、圧縮機Cと配管に塩素ガスが流入した。(図2)</p> <p>輸送会社作業員はCステージで荷下ろしが終わっている液化塩素ローリー上で導管を取り外す作業を開始した。液化塩素ローリーから取り外した液側導管とガス側導管の末端には、終業後に窒素ガス乾燥を行うための乾燥用窒素導管のフランジが取り付けられた。(図3)</p> <p>12:13 頃 従業員もCステージに移動し、流入したガスを除害系へ抜くために圧縮機Cの加圧弁を操作したところ、ガス側導管の末端に付けたフランジ部から塩素ガスが漏えいし、Cステージの液化塩素ローリー上で作業していた輸送会社作業員が塩素ガスを吸引した。(図4)</p>

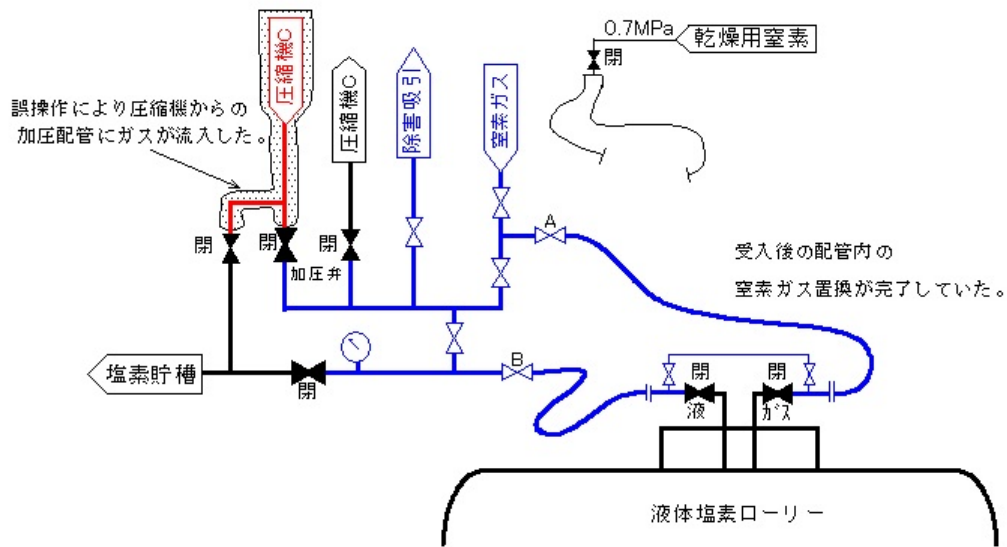
図 2 圧縮機 C への塩素ガス流入状況(C ステージ)

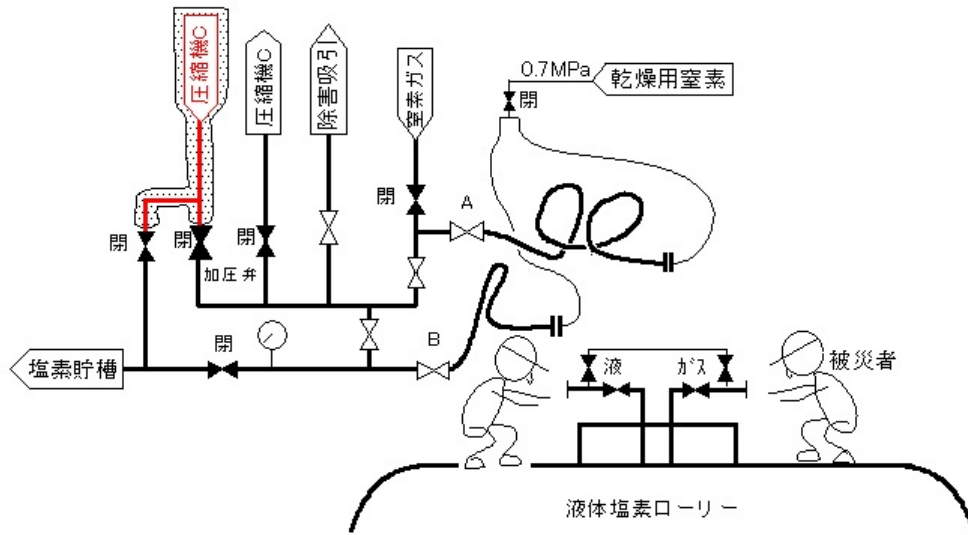
図3 受入れ導管取り外し後の状況(Cステージ)

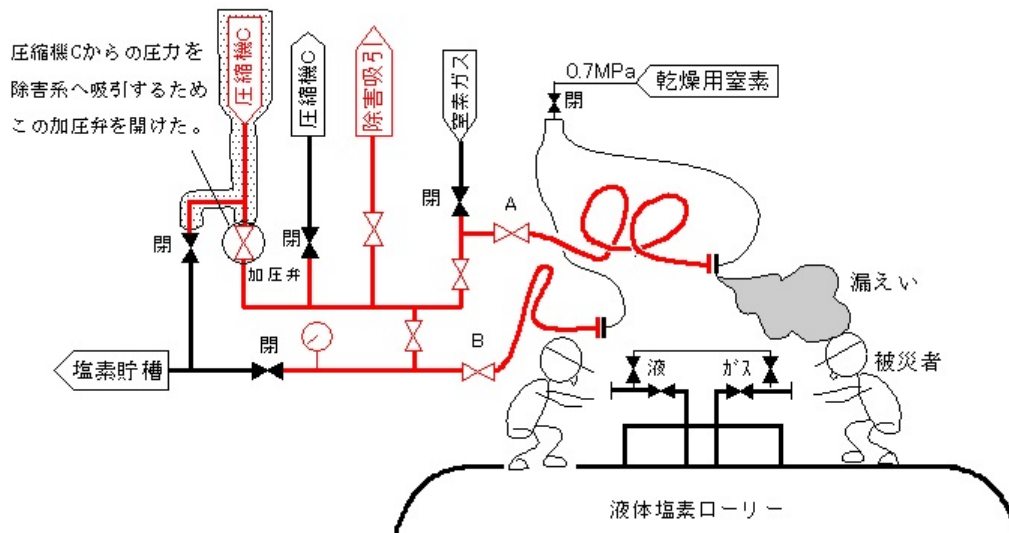
<p>事故発生原因の詳細</p> <p>① 圧縮機起動時の誤操作： Bステージの液化塩素ローリーを加圧するために圧縮機Bを起動するとき、従業員が誤って圧縮機Cの吸入弁を開けたことにより、塩素ガスが流入した。</p> <p>② バルブの操作手順不備： 終業後に窒素乾燥を開始するまでは導管元弁(図4のA及びB)を閉止しておく手順となっていたが、閉止されていなかったため、除害系への脱圧時に導管に塩素ガスが流れた。</p> <p>③ 非定常作業のルール違反： 流入した塩素ガスを除害系へ脱圧する操作は、非定常作業に該当するため、</p>

図4 漏えい、被災時の状況(Cステージ)

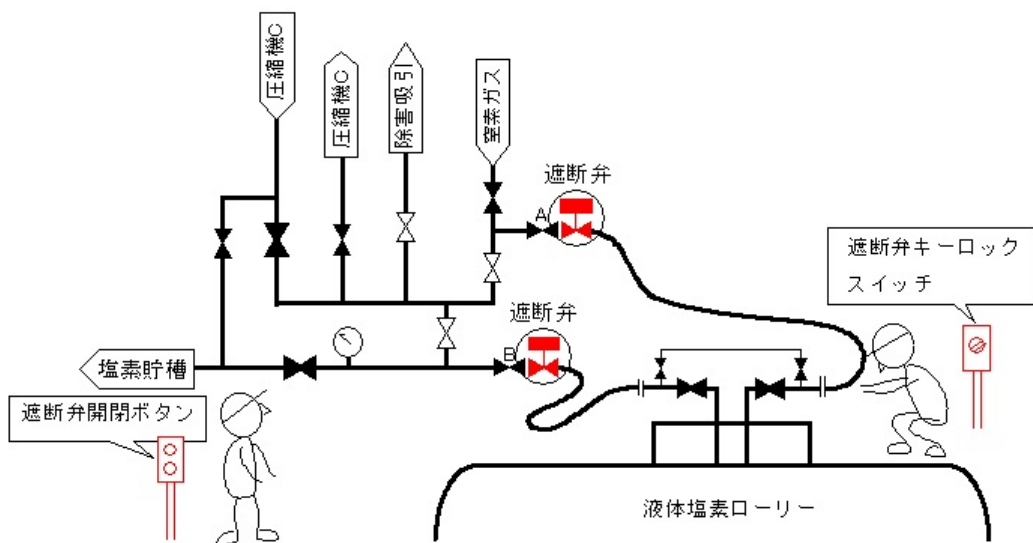
図5 遮断弁の設置

- ① 圧縮機起動時の誤操作防止措置：
ステージ毎に色分けした表示を行い、圧縮機とステージに「待機中」又は「受入中」を示す掛札を取り付け、ステージ上の輸送会社作業者と圧縮機操作の従業員が互いに確認して掛札を替えるよう手順を整備した。
- ② バルブの操作手順の徹底：
実際の操作手順の再確認により安全性を評価し、必要な操作手順書の改訂を行った。ローリー上で作業を行っている時に別の操作を行わないこと、窒素乾燥はローリー退場後に行うことを明確化した。
- ③ 非定常作業を実施する際のルール遵守：
緊急時以外は、非定常作業は主任による許可を受けて実施するように、従業員のルール遵守の再徹底を実施した。
- ④ 乾燥用窒素フランジの気密性確保：
乾燥用窒素フランジのボルト留めを 4 本で行うよう変更し、ガスケット交換の基準を設けた。
- ⑤ 異常時発生時のガード(防毒マスク)：
事業所と輸送会社で、防毒マスクの着用ルールについて協議し、導管の取り付け、付け外し時に着用することとした。
- ⑥ 管理者の現場監視：
管理者が現場を監視できない状況であったことから、受入設備に監視カメラを設置し、管理者が指揮できるようにした。
- ⑦ 遮断弁の設置：
受入用導管元弁の隣に遮断弁を設置し、液化塩素ローリー上などで輸送会社作業者が作業をしている際は、輸送会社作業者自らが遮断弁を閉状態でキーロックできるようにする予定である。(図 5)
