# 高圧ガス事故概要報告

| 整理番号<br>2015-401 | | 事故の呼称<br>接触改質装置の水素移送配管からの水素漏えい | | |
| 施設名称<br>第3接触改質装置 | 機器<br>水 素 ガ ス<br>移送配管 | 材質<br>STPG370 | | 概略の寸法<br>外径 114.3mm(4 インチ)<br>× 厚さ 6.0mm SCH40 |

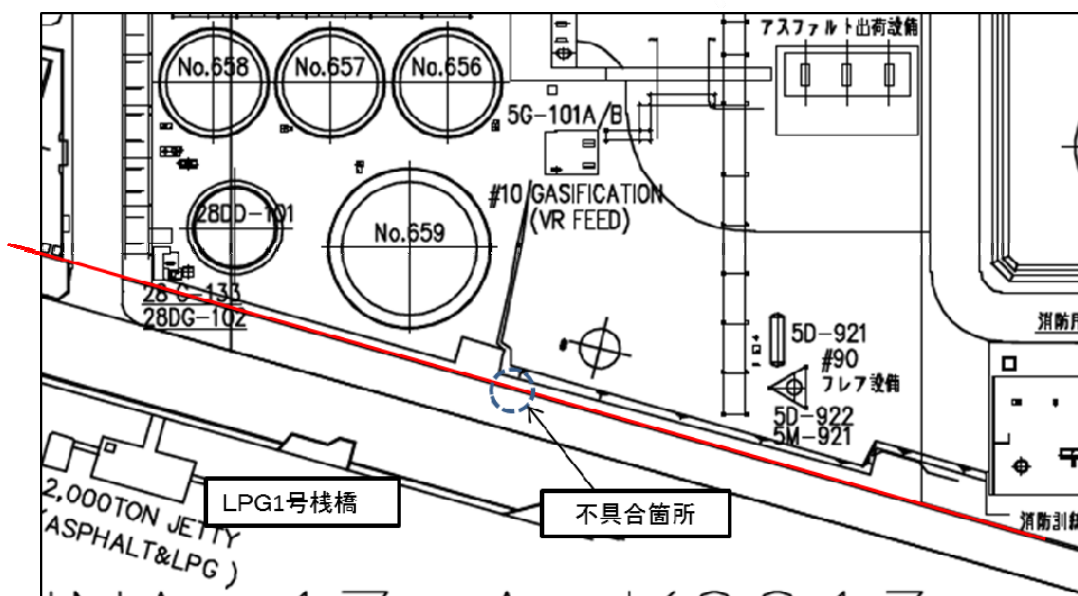
図2 水素配管漏えい配置図

| 事故の概要<br>LPG1号棧橋北側パイプラック地上部、第3接触改質装置の水素移送配管下部からのガス漏えいを確認した。当該水素ガスは一部を第3ナフサ水素化脱硫装置で使用し、装置内を通った一部を別地区に通常は送気しているが、当日は水素ガスの送気は実施せず、通常運転圧力(2. 25MPa)が掛かった状態であった。(図1～図3参照)<br>① 11月10日(火)、13:20 現場作業員は、工事作業中に LPG1 号棧橋北側パイプラック上でガス漏えいを音で覚知した後、操油1グループ計器室へ連絡。<br>② 13:40 操油1グループ計器室より環境安全グループへ連絡。<br>③ 13:40 環境安全グループより公設118番通報。<br>④ 13:50 非常対策本部設置。<br>⑤ 13:52 当該配管を前後のバルブでブロック完了。配管内のガスをフレアへ逃がす作業を開始。<br>⑥ 13:55 現場本部設置。<br>⑦ 13:56 公設消防入構。<br>⑧ 14:05 環境安全グループより神奈川県工業保安課に連絡。<br>⑨ 14:43 フレアにガスを逃がすことにより脱圧まで完了。<br>⑩ 14:55 配管内の窒素ガスパージ開始。<br>⑪ 15:15 漏洩箇所近傍のガス検を実施し、水素を含む可燃性ガスが無いことを確認。公設消防による漏洩停止確認(ガス検知器でゼロを確認)。<br>⑫ 16:35 不具合部応急補修(バンド掛け補修:消防指示)完了。<br>⑬ 16:38 公設消防出構。<br>自衛防災組織の動員数は、大型化学高所放水車2台、大型化学車1台を出動させるとともに、自衛防災組織員154名が出動した。<br>当該配管は、発災当日、水素ガスの送気は実施せず、通常運転圧力(2. 25MPa)が掛かっていた。漏洩箇所を検査したところ、配管下部に局所的な外面腐食を認め、1カ所の穿孔(Φ1mm)を確認した。(図4参照) | | | | |

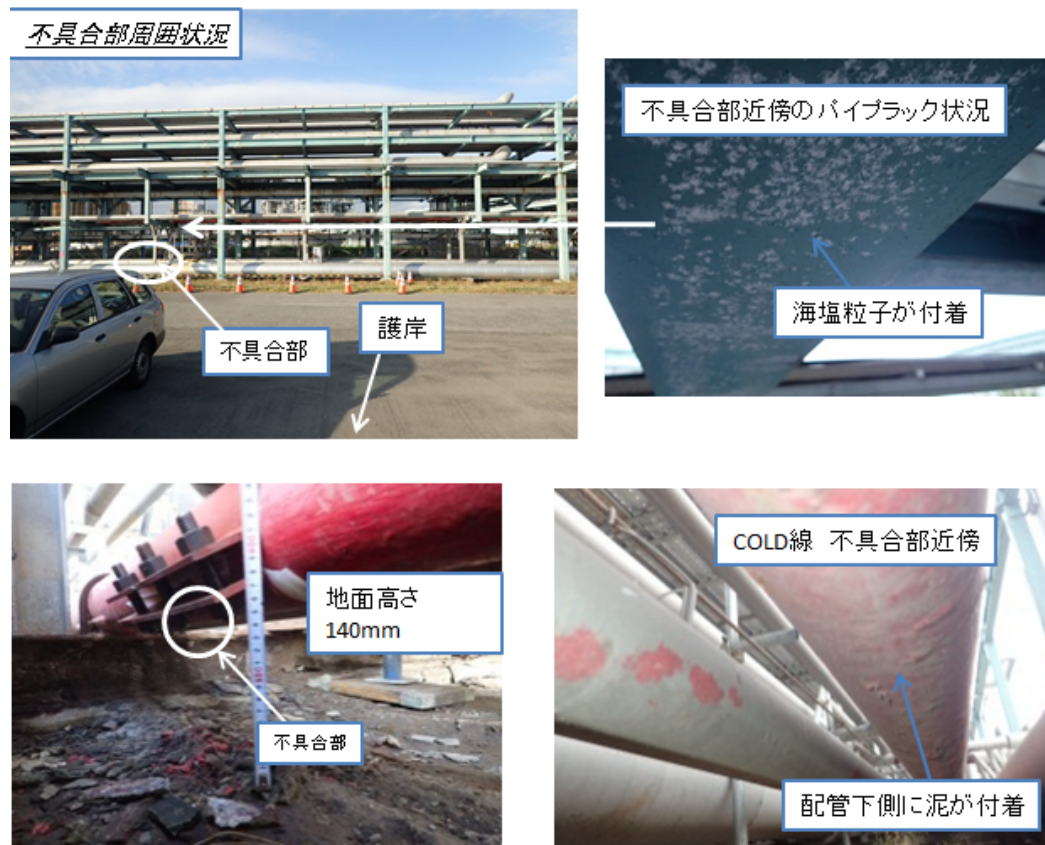
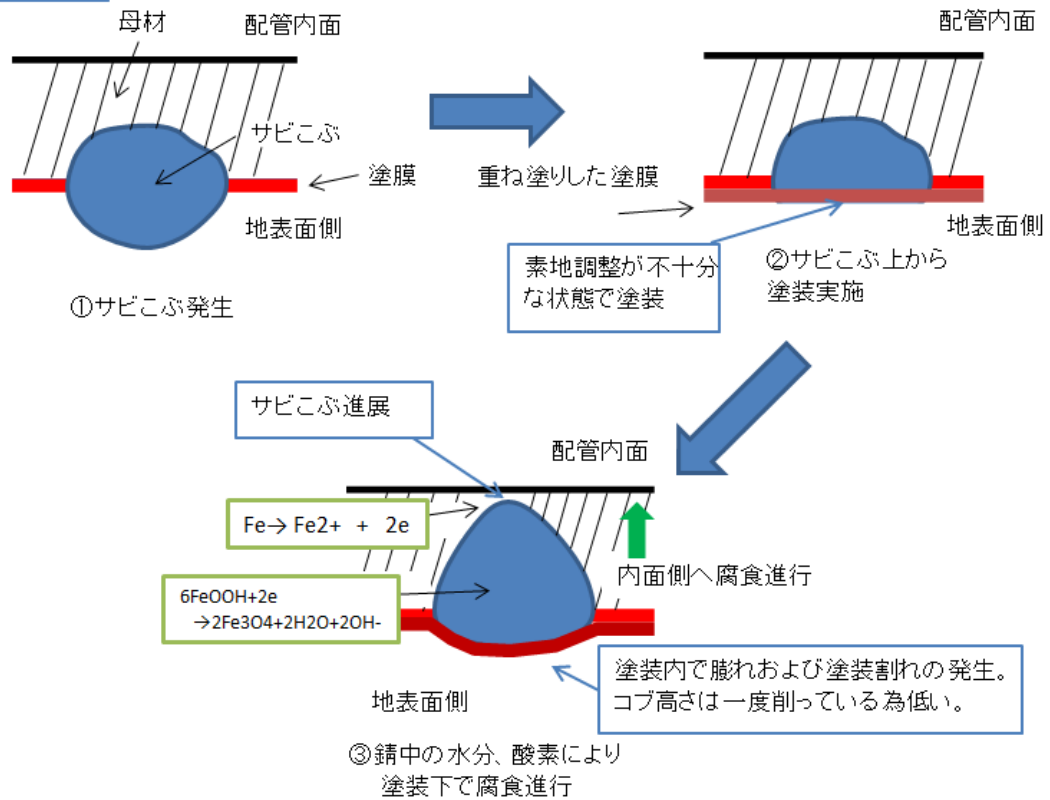
図5 不具合部周辺状況および腐食過程

| 事故発生原因の詳細<br>① 過去、当該腐食発生部について、腐食進行防止のために2007年に防食塗装を実施したが、素地調整が十分でなかったために錆が塗膜下に残存した。<br>② 残存した錆が、外面からの目視では軽微な塗膜膨れ程度であったが、配管外面から内面方向へ腐食が進行して漏洩に至った。(図5参照)<br>③ これまで外面腐食点検活動を推進してきたが、塗装下における腐食検査については、外面腐食点検要領に抽出基準が無かったために適切な処置を講じてい | | | | |

なかった。

- ① 設備管理部門により、塗装膨れの有無も含めて目視検査を実施した。
- ② 再発防止策について、外面腐食検査要領の抽出基準を見直し(これまで対象としていなかった塗装表面の膨らみや割れを確認したら設備管理部門による二次検査に移行するとした)。今回の事例を追記し、所員に周知した。
- ③ 海岸線配管については、見直した要領に従い、再度運転管理部門により目視検査を実施した。
- ④ その他、設備管理部門の移動式カメラの活用や保有台数の増強を行い、検査体制の強化を図った。また、運転管理部門にも移動式カメラの保有を計画中有である。
