平成27年度経済産業省委託

石油精製業保安対策
石油精製プラント等の事故情報調査
に関する報告書

平成28年3月

高圧ガス保安協会

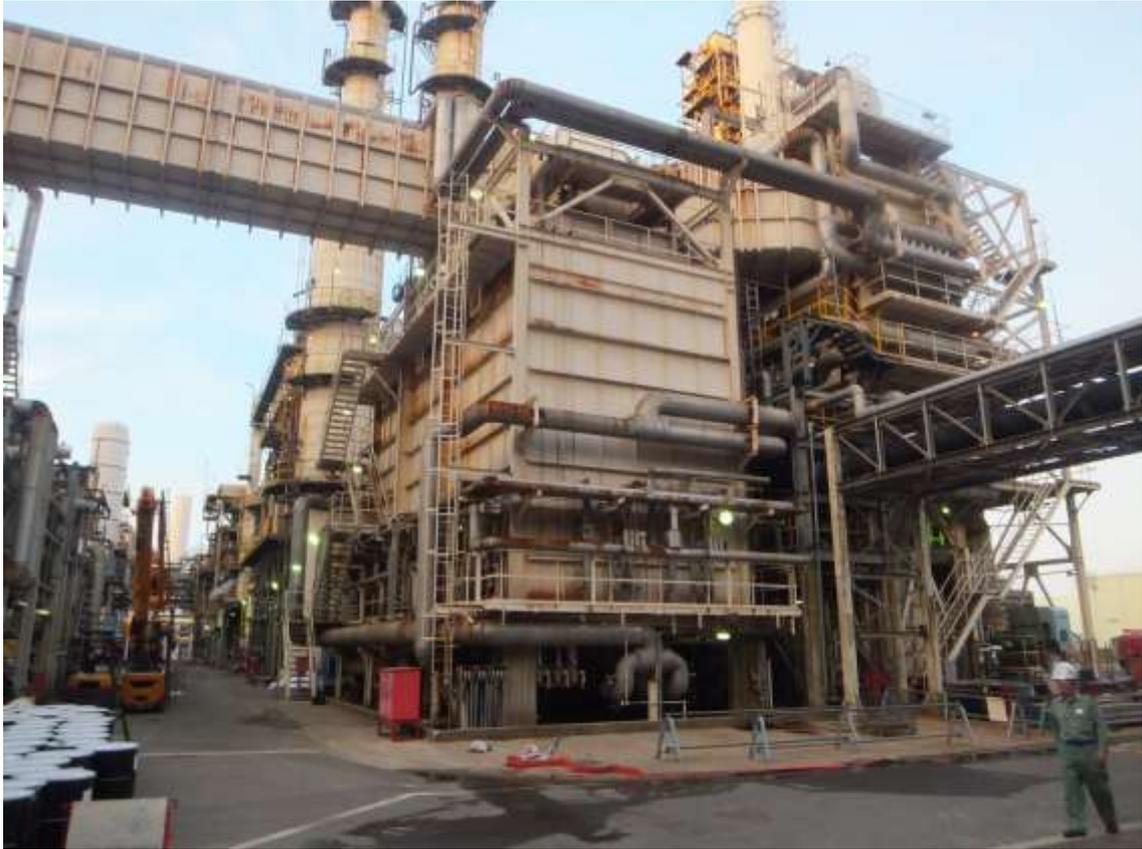
写真1 加熱炉

整理番号 2014-217		事故の呼称 1.1 ナフサ水素化処理装置の加熱炉内部の異常燃焼		
発生日時 2014-8-20 2時20分		事故発生場所 愛媛県今治市	事故発生事象 1次)火災 2次)	事故発生原因 主)操作基準等の不備 副)誤操作、誤判断
施設名称 BTX設備	機器 加熱炉 (写真1)	材質 加熱チューブ:STF410、 炉壁:SS41	概略の寸法 加熱炉 高10m、幅6m、奥11m	
ガスの種類及び名称 ナフサ		高圧ガス製造能力 (温度0度、圧力0MPa) 269,100,015 m ³ /日	常用圧力 1.81MPa	常用温度 230℃
被害状況(人身被害、物的被害) 平成26年8月20日午前2時20分頃、BTX設備のナフサ水素化処理装置スタビライザーリボイラ加熱炉(F-4102)内部において、ガスバーナーからナフサ留分が流出したことにより、火災が発生した。人的被害および物的被害なし。				
<p>事故の概要</p> <p>この事故は、BTX設備の定期修理後に、錆等の閉塞に起因するポンプからの原料供給量の低下を発端に、下流側の燃料ガス系統にナフサが混入したことにより、加熱炉内のガスバーナーで異常燃焼が発生した事例である。事故の概要を時系列で示す。</p> <ol style="list-style-type: none"> ①6月22日～8月5日、BTX装置定期修理工事。 ②8月11日、加熱炉の総合気密を実施。 ③8月17日、運転開始準備作業として、油循環運転を開始(20時間実施)。 ④8月18日、バーナーに燃焼ガスを点火し、240℃まで昇温。 ⑤8月19日、接触改質装置運転開始。原料供給量が大幅に変動し、デブタナイザーの蒸留操作が不安定となる。 ⑥8月20日2時3分、燃焼排ガス酸素濃度計が10%→0%に低下し、異常アラーム発報。ボード担当者はドラフト等の運転調整を実施。 ⑦2時20分頃、ボード担当者からフィールド担当者へ現場確認を依頼。当該加熱炉中央部炉床にある覗き窓から炉内を確認したところ、炉床で異常燃焼が発生しているのを確認(図1、2)。係長は装置緊急停止を指示。 ⑧2時29分、計器室から公設消防へ通報。 ⑨当該加熱炉を含むスタビライザー系の縁切り操作及び降圧、炉内温度を下げる操作を実施するとともに防消火設備(スナッフイングスチーム、スチームカーテン)を作動。 ⑩2時36分、公設消防車到着。 ⑪3時6分、関係省庁へ通報連絡開始。 ⑫3時30分、防災本部設置、現地指揮本部設置。 ⑬4時30分頃、加熱炉内温度低下を確認。 ⑭4時53分、市消防本部鎮火確認。

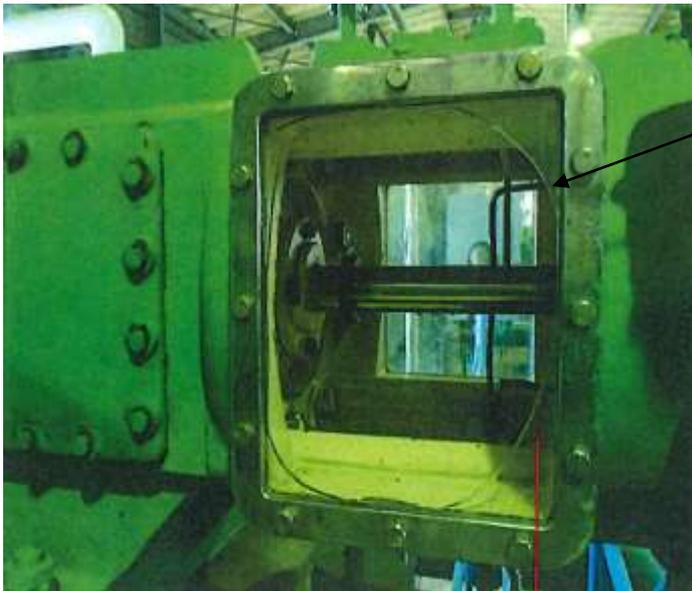
写真1 スタフィンボックスのアクリル板の破損状況

<p>事故発生原因の詳細</p> <p>○直接原因</p> <ol style="list-style-type: none"> ①過去に発生した事故(備考参照)の再発防止対策として実施した、ベント配管補修工事において、ベント配管に設けた放出元弁が閉止されていたため、スタフィンボックス内の圧力が上昇し、亚克力板の破損に至った(亚克力板強度0.3MPa)。 <p>○間接原因</p> <ol style="list-style-type: none"> ②圧縮機運転の運転前確認において、ベント配管放出元弁の開閉状態の確認を怠っていた。 ③ベント配管放出元弁は、何時の時点で誰が閉止したのかは解明できなかった。

アクリル板の破損
(だ円状に破損)

<p>事業所側で講じた対策(再発防止対策)</p> <ol style="list-style-type: none"> ①ベント配管に取り付けた全ての弁ハンドルに、一端に穴をあけ、SUS ワイヤードで緊縛し、かつ施錠により、閉止操作ができないように廻り止め対策を実施した。 ②操作禁止札を設置した。 ③今後、運転開始前に圧縮機のベント配管各部のバルブ状況を確認後(ラインアップの確認)、計器室に連絡する手順に改めた。 ④LP ガス圧縮機運転操作マニュアルに新替えしたベント配管のバルブ(ベント配管放出元弁)開閉状況を確認することを追加した。 ⑤その後、ベント配管の全ての弁は撤去した。
<p>教訓(事故調査解析委員会作成)</p> <ol style="list-style-type: none"> ①運転状況に応じてバルブの必要性を再評価し、不要と判断されれば撤去、施錠、ハンドルを抜くなどのハード対策を検討することが重要である。 ②設備改善を行った場合、運転面への影響を評価するとともに、設備の変更に伴い、設備管理を担当する部門と連携し、運転管理に必要な操作手順、確認手順の変更、新設などはもれなく文書化することが重要である。 ③装置の運転開始前は、設備、配管、弁、ユーティリティーなどの状態が正しく設定されていることの確認(ラインアップの確認)が重要である。誰でも正しく確認作業ができるようチェックリストの使用が有効である。 ④事故の教訓を生かし、設備改善の内容、危険性の認識など、関係する従業員、協力会社従業員へ教育を行い、徹底することが重要である。
<p>事業所の事故調査委員会</p>
<p>備考(同様な事故の経験)</p> <ol style="list-style-type: none"> ①2012年12月3日、この事業所において、LP ガス圧縮機(C-P-2)の運転を開始して2分経過後、2段側スタフィンボックスの亚克力板が破損、飛散しLP ガスが漏えいした(漏えい量約0.9kg)。さらに、飛散した亚克力板の破片で並列に設置していた圧縮機の亚克力板1枚が破損した。人的被害なし。物的被害は、スタフィンボックスの亚克力板2枚が破損。 ②メーカー調査の結果、ベント配管内に黒微粒子(カーボン粉)による閉塞が原因で、スタフィンボックス内の内圧上昇により、亚克力板が破損した。カーボン粉は、パッキン類の磨耗粉とガス成分の混合物または化学反応物に潤滑油が混じったもの等がベント配管内に蓄積(油分を含むため、管内に付着しやすい)し、黒微粒子により管内が閉塞したことから、スタフィンボックス内の内圧が上昇し、耐圧強度の低い亚克力板の破損に至ったと推定された。 ③再発防止対策として、15Aのベント配管を25Aにサイズアップするとともに、メンテナンスを考慮して、ベント配管放出元弁を設置したが、元弁の開閉状況を確認する手順書を作成していなかった。

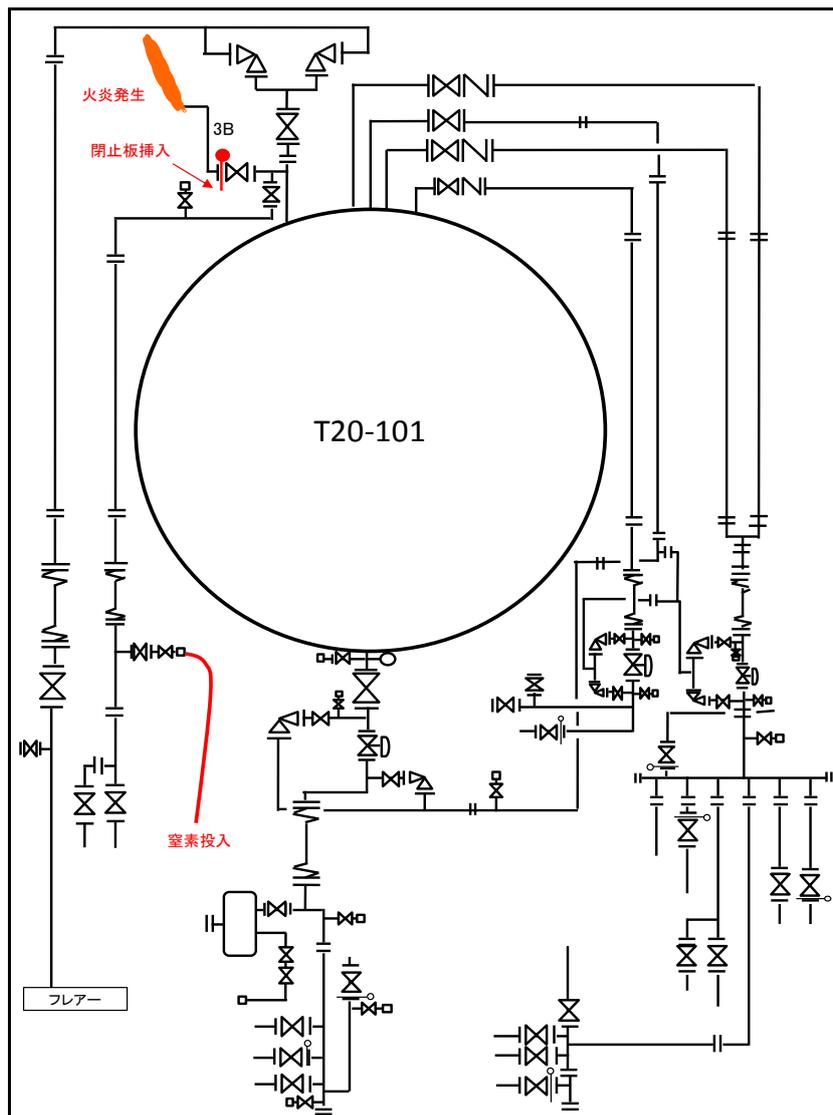
図2 火災発生箇所

<p>事故発生原因の詳細</p> <p>○ 直接原因 高所放出管は、一つの弁のみによる可燃性ガスと大気との縁切り箇所であり、放出管元弁からシート漏れをし、漏えいしたLPガスが大気に放出された後、落雷により着火したと推定される。</p> <p>○ 高所放出管元弁からの漏えい原因 弁の漏えい原因として以下の 3 点が考えられる。</p> <p>① 締付け力の低下</p> <p>② 弁ディスク・シートリングの変形、傷</p> <p>③ 弁ディスク・シートリング面への異物噛込み</p> <ul style="list-style-type: none"> ・ 発災当日、火災発生後に高所放出管元弁を増締めするも、ハンドルは動かさず微開状態ではないことを確認したため、①であることの可能性はないと考えられる。 ・ 放出管元弁を分解、点検により、弁本体、ディスク本体共に変形、傷等の異常

がないことを確認した(目視検査の結果、片あたりの形跡を認めず、傷、変形等を認めなかった。浸透探傷試験の結果、指示模様を認めなかった。)。また、弁分解、再組立て後に漏えい試験を実施し、漏えいが確認されなかったことから、②であることの可能性はないと考えられる。分解点検時に異物が排除された可能性があり、③の可能性が高いと考えられる。

- ①当該球形貯槽を含む 17 基の高所放出管元弁出口側に閉止板を挿入した。
- ②本事故の原因と対策について係内教育を実施すると共に運転標準の改訂を行った。
- ③運転員能力マップ(習得すべき知識、技術、技能)にシングル弁のシート漏れ対策を追記した。
- ④毎日 6 回の日常点検に加え、3ヶ月に一度の頻度で球形貯槽上部についても点検を行うように運用の変更を行った。

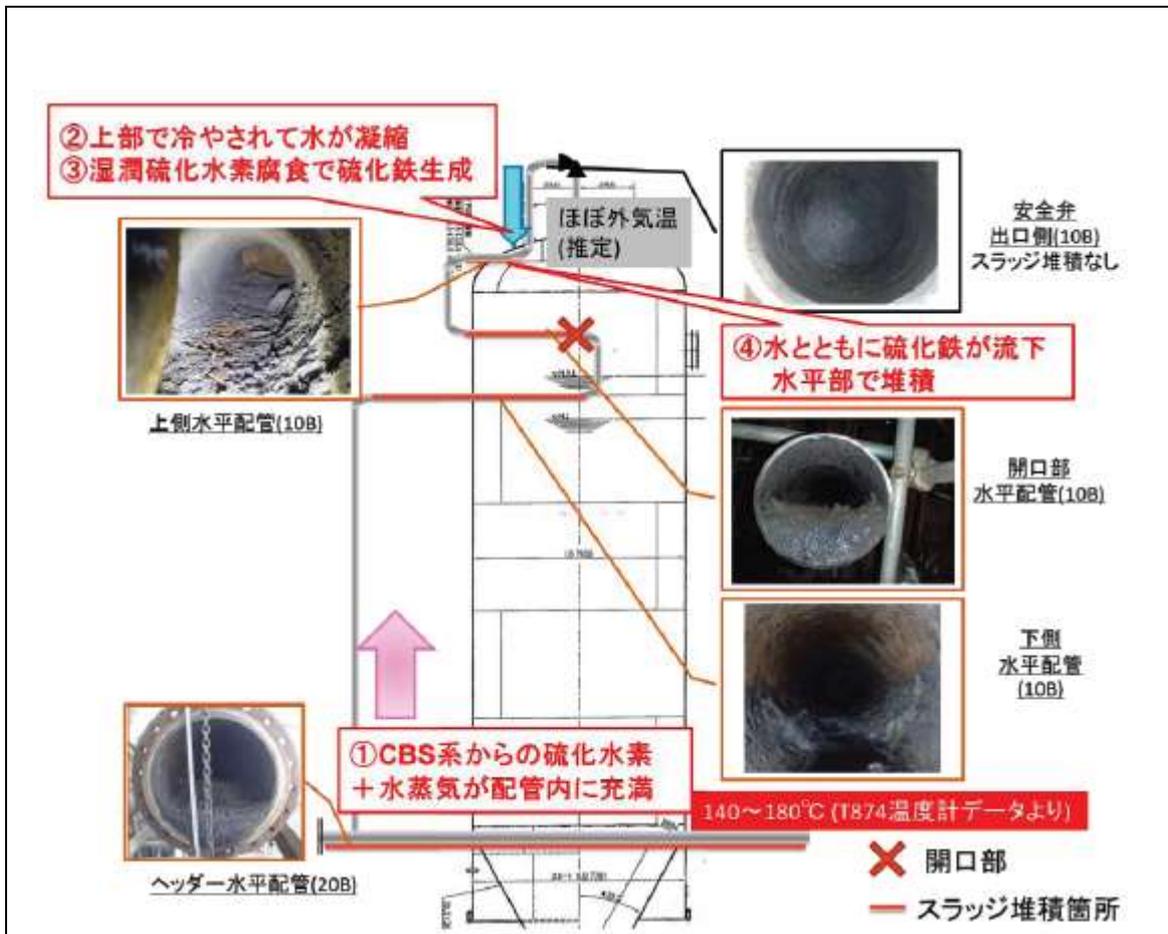
図3 配管内に水分および硫化水素が供給されるメカニズム

<p>事故発生原因の詳細</p> <ol style="list-style-type: none"> ①安全弁出口配管は CBS 系に常時接続しているため、ストリッピングおよびクエンチング時には出口配管に水蒸気、硫化水素を含むガスが充満していた。(図3 参照) ②水蒸気が配管上部において冷却されて凝縮水となり、配管下部に流れ落ちた。

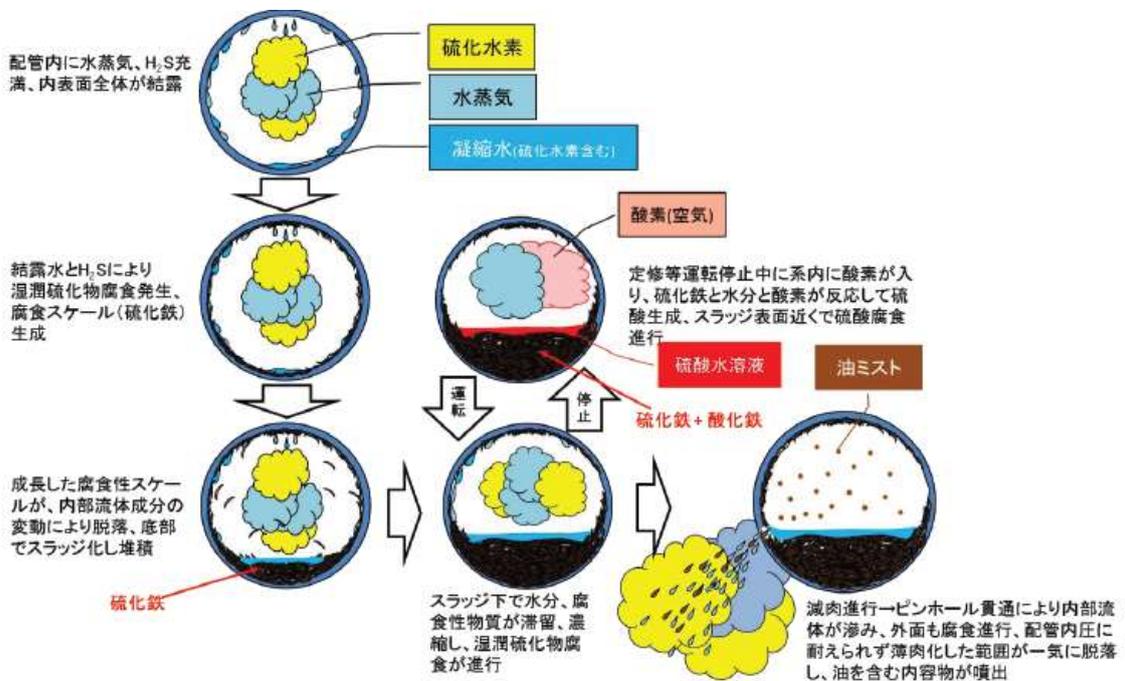
図4 安全弁出口配管の腐食メカニズム

<p>その過程で凝縮水と硫化水素により、湿潤硫化物腐食が発生し、硫化鉄スケールが生成、配管内底部にスラッジとして堆積した。</p> <p>③堆積した硫化鉄が、運転停止中の安全弁点検等のフランジ開放時に侵入した酸素、および残留水分と反応し、生じた硫酸により配管内部で腐食がさらに進行した。</p> <p>④②と③の繰返しにより配管内面からピンホール貫通後、内部流体が滲み出し、配管外面も腐食減肉が進行した。配管の内圧により薄肉化した部分で大きな開口が生じた。(図4参照)</p> <p>⑤通常、ブローダウン冷却塔(TW-871)では塔底加熱器で加熱された油と水を、スプレーノズルからTW-871内部へ吹き込むことで水分を除去している。通常、吹き込まれた油はミスト状になりTW-871のボトムへ落ちるが、配管が開口したことにより、通常流れの無い部分(行き止り配管)に流れが生じ内部流体が噴出した。</p> <p>⑥漏洩した油の発火温度は約240～250℃であり、コークドラム外面温度は430℃であった。このため、コークドラムに向かって飛散した油は、保温止めリング部の保温の隙間から保温内部に侵入し、コークドラムの熱によって気化し発火した。さらに安全弁出口配管から飛散している油にも引火した。</p> <p>⑦安全弁出口配管の配管水平部にスラッジ(硫化鉄)が堆積し腐食が進行することに対する認識が不足していた。具体的には、運転停止中の硫酸生成対策、スラッジ除去、運転中の硫化水素充満対策、適切な肉厚測定点の設定が不十分であった。</p>
<p>事業所側で講じた対策(再発防止対策)</p> <p>①コークドラムCD-501及びCD-502の各3本(合計6本)の安全弁出口配管の水平部をスラッジが溜まらないような形状(図9参照)に取替える。取替を実施しない配管については、水平部に堆積したスラッジを除去する。</p> <p>②事故後に確認したスラッジの堆積量および堆積状況を踏まえ、定修時にRT(放射線透過試験)等を行いスラッジ洗浄の時期を決定する。</p> <p>③スラッジ洗浄は、配管切断後にウォータージェット洗浄により行う。</p>

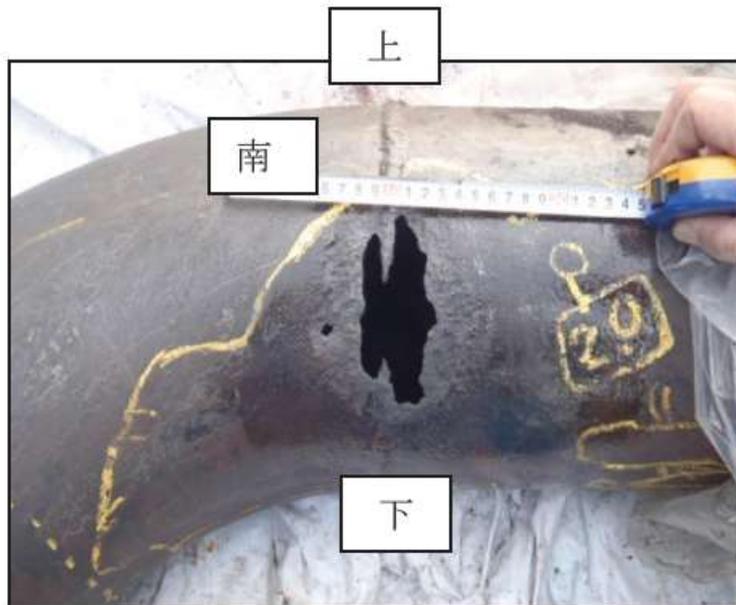
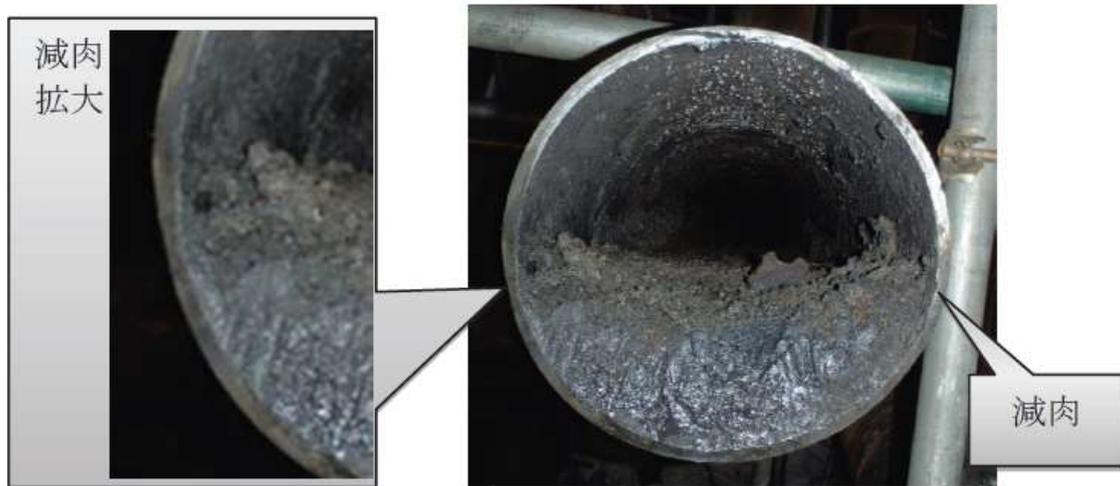
図5 漏えい部(安全弁出口配管)

開口状況

減肉状況

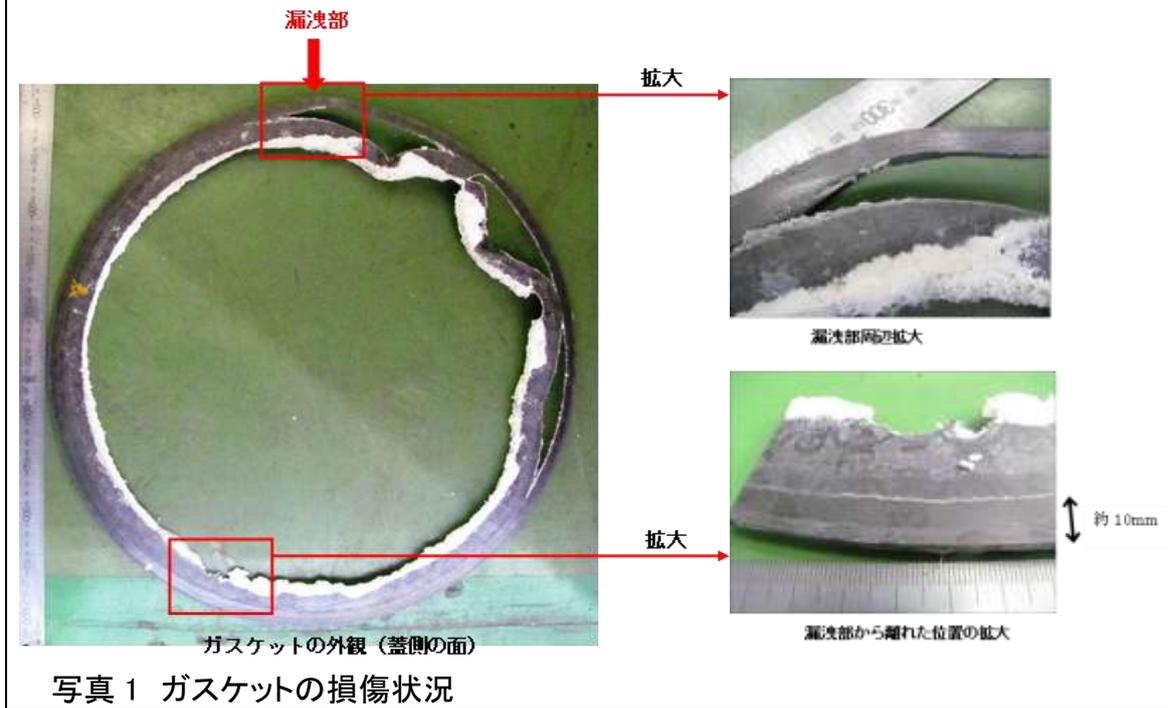
写真 1 ガスケットの損傷状況

事故発生原因の詳細 ①反応器のマンホールは、蓋板とマンホールフランジを2カ所のヒンジにより開閉できるような構造となっており、18本のクランプで蓋板とマンホールフランジを固定している。 ②マンホールフランジのガスケットは充填材入りPTFE系ガスケットである。このガスケットは、アスベスト含有の石綿ジョイントシートガスケットの代替として、当時、ガスケットメーカーから推奨されたガスケットであった(2006年10月以降使用)。 ③漏えいが発生したガスケットは、ガスケットの内側面に原料由来の重合物が確認された。 ④漏えい直後に測定したクランプの締め付けトルクの測定値から、内側部は面圧が低く、ガス化した原料がガスケット端面のみならず、合わせ面からも含浸し、ガスケット内部で重合物を生成した結果、ガスケットの組織が破壊され強度が低下したと考えられた。

- ⑤ガスケットには、原料の含浸の有無による境界線ができていた。この境界線に沿って、円周方向にき裂が生じており、締付けトルクが弱かったことにより、ガスケット面圧が低く、外側面から約 10mm の部分がフランジ外側にはみ出し、ガス漏えいに至ったと推定された。
- ⑥事故の直接原因として、反応器のマンホールに使用していた充填材入り PTFE 系ガスケットは、アスベスト含有品の代替品として使用してきたが、その後(2007年10月以降)のメーカー情報では、重合性モノマーなどに対しては使用に耐えうる材質ではなかったことが判明した。
- ⑦加速要因として、ガスケットは使用中、応力緩和により面圧が低下する性質があり、面圧低下によりガス化した原料がガスケットに含浸し、ガスケット内部で重合物を生成した結果、ガスケットの組織が破壊され強度が低下するなどガスケットの劣化が加速していた。
- ⑧事故の背景として、アスベスト含有のガスケットをノンアス化するに際して、メーカーから推奨された充填材入り PTFE 系ガスケットを選定したが、その後、このガスケットは重合性モノマーには不適とする技術情報が出されていたことを認識できなかった。
- ⑨充填材入り PTFE 系ガスケットの採用前の選定試験で、常温常圧の液層下でのスチレンなどの浸漬評価(1ヶ月間)を行ったが、本反応器の使用条件での評価は実施していなかった。
- ⑩さらに、充填材入り PTFE 系ガスケットを採用後、反応器の6ヶ月ごとの開放時、新品と交換している。このとき、使用済みのマンホールガスケットは、外観目視による確認を行っていた。その際、ガスケット内側面にポリマー付着が見られたが、シール面に異常があるとは気付かず、6ヶ月の使用に問題なしと判断した。

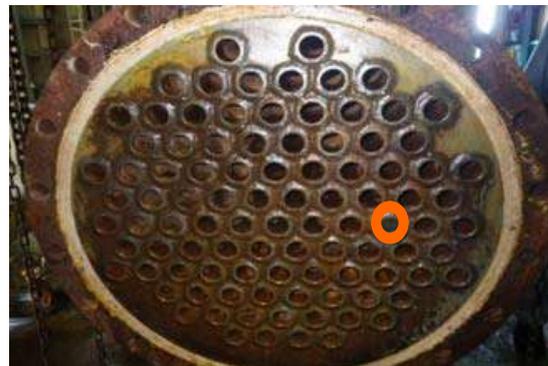
図4 熱交換器②の管板及び 漏えいが発生した伝熱管の位置

熱交換器(設置後 28 年経過)の伝熱管温水側は、温水による腐食の恐れがないと判断していたこと及び耐圧部ではなかったことから、開放検査のときは管板の目視点検と管板とチューブの溶接部の浸透探傷試験検査を実施し、伝熱管温水側は検査を実施していなかったため、伝熱管温水側の腐食が進行し貫通した。(図4、図5)

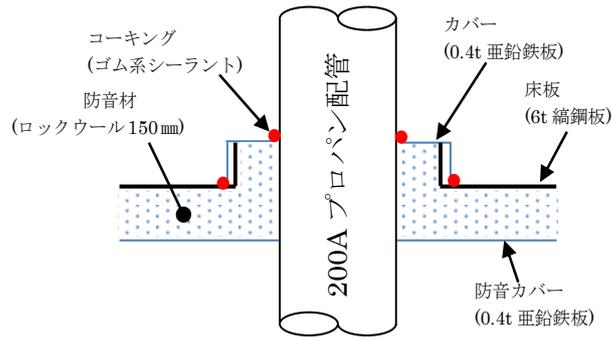
図1 防音・防振施工(事故当時)

事故発生原因の詳細 ○直接原因 ①床貫通部の配管の防音対策として、床面から 150mm 下の箇所に防音カバー(0.4t 亜鉛鉄板)が施工されていた。床面と防音カバーの間は防音材(ロックウール)で埋められていた。(図1参照) ②床面上には防音材に雨水が侵入しないようにカバーがされており、コーキング(ゴム系シーラント)でシールが施されていた。 ③しかし、施工から 10 年以上経過し、経年劣化のため配管とのシール部にすき間ができていた。そこから雨水が浸入し、配管と防音材の間に滞留したため、配管の外面腐食が生じた。

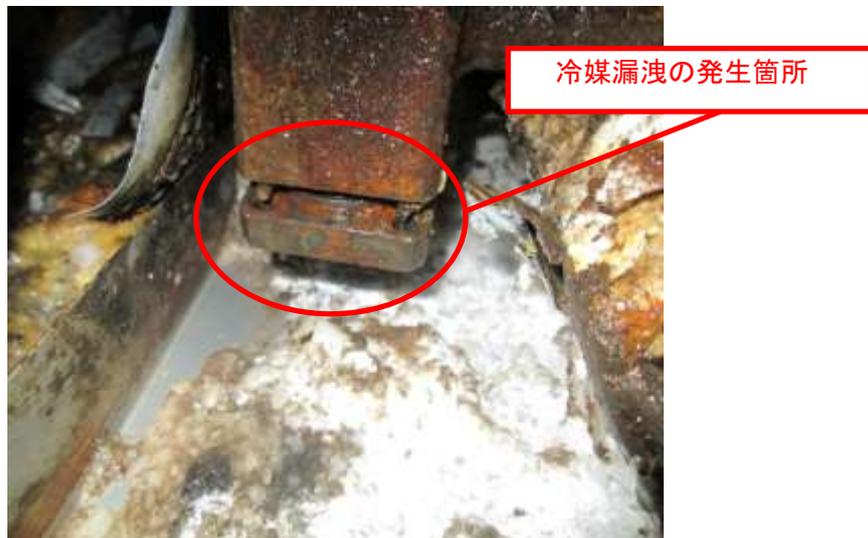
図2 冷媒漏えいが発生したストレーナーカバー部

<p>事故発生原因の詳細</p> <ul style="list-style-type: none"> ①天井裏に設置されている冷凍設備の冷媒配管およびストレーナーは保温材が巻かれているため、表面に結露が発生する環境であった。また、ストレーナーの本体とカバーの間にすき間ができる構造となっていた。このため、すき間に結露水が溜まりカバー固定用ボルトが腐食環境に曝されていた。 ②点検では天井裏の配管弁類については日常点検を実施しておらず、天井裏を確認していないため、結露が発生しやすい腐食環境であることを把握していなかった。さらに、ストレーナーは保温材が巻かれていたため、外観目視では腐食状態の判別ができない構造となっていた。 ③カバー固定用ボルトの腐食が進行し、4本中2本が破断したため冷媒漏えいが

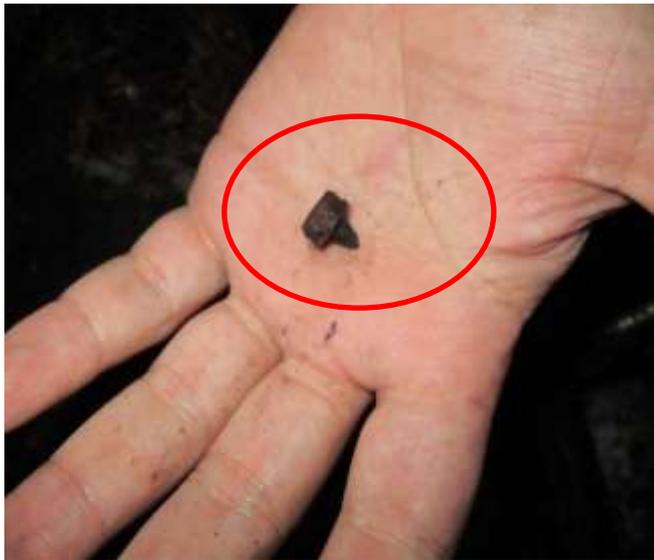
図4 ストレーナーカバーの腐食破断したボルト

<p>発生した。</p> <p>④漏えいした冷媒が冷凍設備の設置している天井裏から天井板が破損している箇所から直下の部屋に漏れ出し、そこから漏えいした冷媒が焼成室内に拡散した。</p> <p>⑤冷凍設備は軽傷者が多く出た焼成室とは別の部屋の天井に設置されていたが、焼成室では排気が行われていたため、漏えいした冷媒が焼成室に流れたことが推定される。</p>
<p>事業所側で講じた対策(再発防止対策)</p> <p><事業所で講じた対策></p> <p>6ユニットある冷凍設備を順次新しい冷凍設備(一次冷媒アンモニア、二次冷媒CO₂)へ更新している最中の事故であった。現在は、発災した冷凍設備を含め全て新しい冷凍設備へと更新されている。設備の更新に伴い検知器もCO₂対応検知器へと更新されている。</p> <p><冷凍設備メーカーで講じた対策></p> <p>他社で使用されている同様な冷凍設備について全て点検を実施した。</p> <p>また、事業所において冷凍設備を更新するまでの間は以下の暫定措置を講じた。</p> <p>①ストレーナーのカバー用ボルト4本をS45Cからステンレスに変更した。水平展開として、天井裏に設置された腐食が懸念されるボルトを全てステンレスに取り替える。</p> <p>②ストレーナーの本体とカバーの間にすき間にシリコンを埋め込み、水の侵入径路および滞留部を除去した。</p> <p>③1日1回、天井裏の巡回点検(目視および携帯型漏えい検知器による漏えい点検)を行うこととした。</p>
<p>教訓(事故調査解析委員会作成)</p> <p>① 冷凍設備の冷媒配管類は保温材が巻かれているため結露しやすい。締結部などのすき間に結露水が溜まりボルトを腐食させる恐れがあるので、保温材とすき間に留意することが重要である。</p> <p>② 不活性ガスであるフロンガスであっても、酸欠などにより重大な人的被害を引き起こす危険性がある。不活性ガスを冷媒とする冷凍設備についても、漏えいした冷媒ガスが滞留しない場所(適切な開口部または機械通風装置が設置されている室)に設置することが望ましい。また漏えいした冷媒ガスが滞留する恐れがある場所に設置する場合には、検知器を設置するなど、漏えいの早期発見のための対策が望まれる。</p> <p>③ 製造者は冷凍設備メーカーに設置場所に応じた点検方法などの設備の管理方法について相談し、適切な設備管理を実行することが重要である。</p>

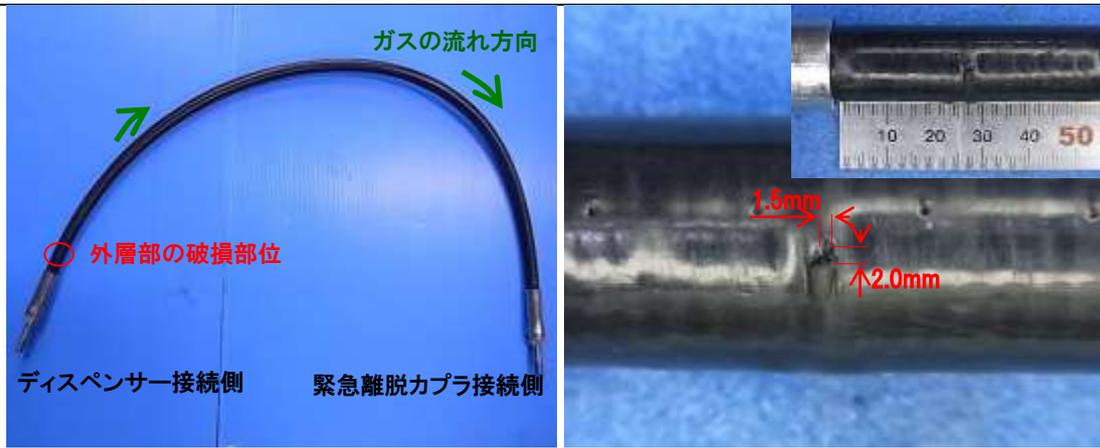
写真2 充てんホース 水素漏えい部の外観

水素、低温、高圧、曲げ（引張側）の複合環境下にさらされた充てんホース内面層（樹脂）に、き裂の起点が生じ、繰返し充てん試験によって、き裂が内面層表面まで進展し、貫通したため。

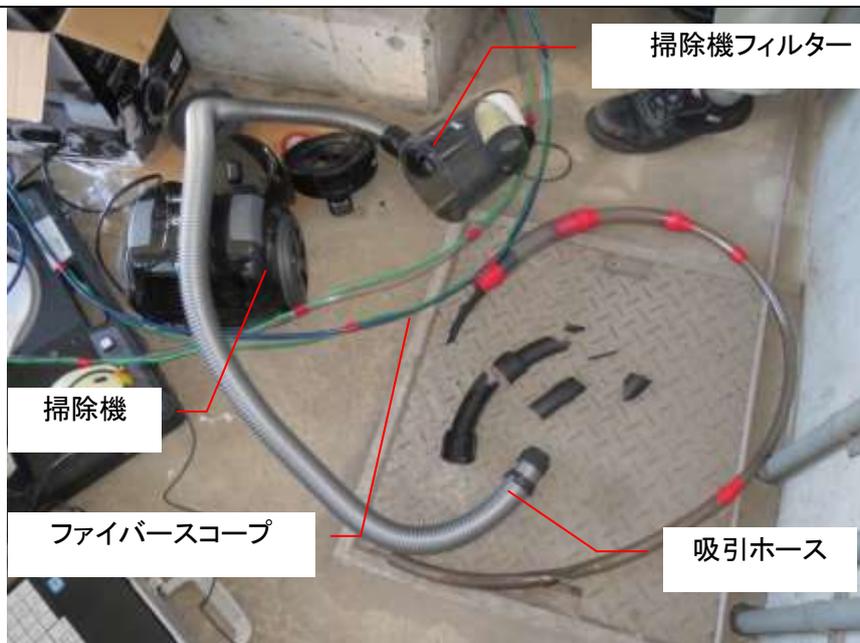
写真4 破損した掃除機の状況

<p>ブを閉止しなかったため、水素製造装置からベントラインに流れていた水素が蓄圧器に逆流する状態となり、蓄圧器内部の異物を除去するために使用した掃除機にも水素が流入して(図 1-2)、掃除機モーターから出たとみられる火花により発火に至った。</p> <p>○間接原因</p> <p>仮設バルブの閉止操作については作業前に確認をしていたが、詳細の手順書およびチェックリストを作成せずに作業を進めていたため、バルブ閉止操作を行わなかった。</p>
<p>事業所側で講じた対策(再発防止対策)</p> <p>① 水素製造装置のベントラインと蓄圧器のベントラインが連結されていたが、これを完全に分離した。</p> <p>② 作業で実施する具体的な操作に関する手順書を作成した。また、手順書のチェックリストを事前に作成して、上司が承認する手順とした。</p> <p>③ 作業開始前に手順書およびチェックリストの確認を作業員全員で行う手順とした。</p>
<p>教訓(事故調査解析委員会作成)</p> <p>① 高圧ガス設備の点検、清掃等を行うときは、作業手順書、チェックリスト等を用い、作業前に作業員全員で操作手順と危険性を確認すること。</p> <p>② 蓄圧器の開放検査時は他の設備からのガスの流入を防止するために、開放する部分の前後のバルブを確実に閉止し、かつ、開放する部分におけるバルブ又は配管の継手に仕切板を挿入するなど、他の設備と確実に分離すること。</p>
<p>事業所の事故調査委員会</p>
<p>備考</p>
<p>キーワード</p> <p>水素スタンド、水素、開放検査、蓄圧器、清掃、ガス置換、開閉忘れ</p>
<p>関係図面(特記事項以外は事業所提供)</p>

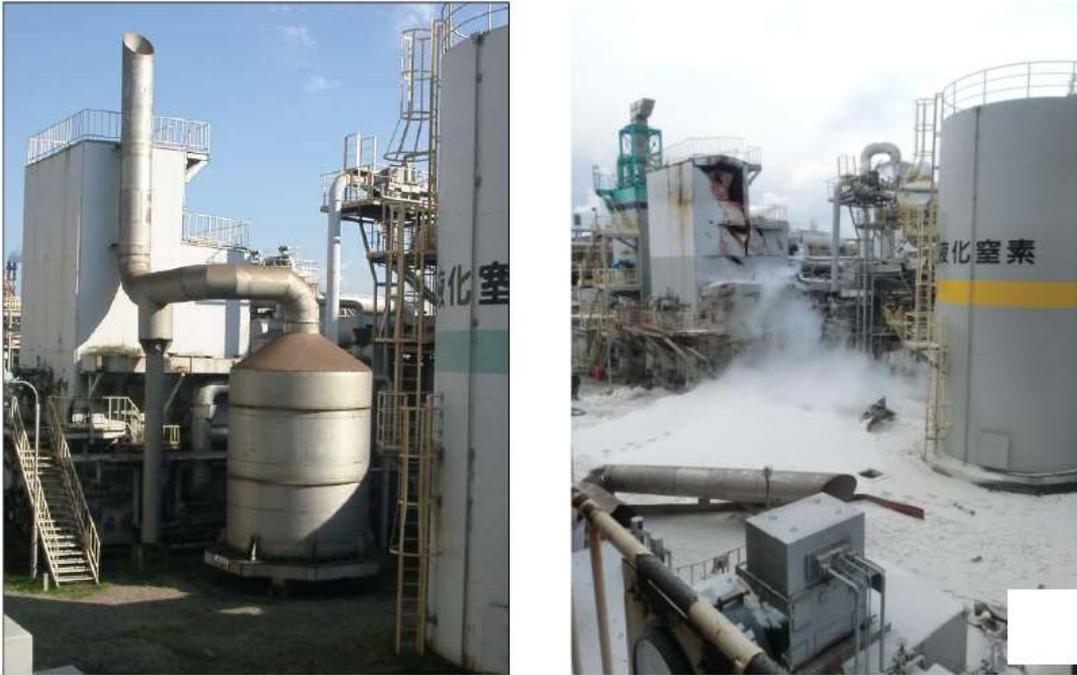
写真1 No. 3放液溜飛散状況

2001年8月No. 3放液溜において底板変形のトラブルが発生した。放液時に放液溜に滞留していた水により氷が生成、膨張したことが原因と推測した。1977年の設置以来数多くの放液作業を実施してきたが、破裂することを想定できなかったことや、放液溜の中に水が存在していたとしても、液化ガスを放液すると放液溜底部にて水が氷となるだけとの認識であった。今回の事故発生原因も同様に水の滞留が起因となっている。以上のことから間接要因を抽出した。

- ①連絡配管をピット内から地上に移設し、水が侵入しないように改造した。
- ②放液溜の確実な水抜き実施及びルール化、事故内容の全従業員への教育
- ③設備異常時の情報伝達の確実な実施、全作業手順の内容見直し、設備・作業リスクの洗い出しと改善(非高圧ガス設備、非高圧部のフランジ、排水ピットも含む)、Know-Why を加味した工場管理基準・作業手順書の整備、日常的な安全活動の推進によるリスク感性の向上(作業目的教育、事故トラブル情報を活用した教育及び安全風土醸成のための活動継続)
- ④放液溜の調査・内部点検・作業手順の確認改善、納入先ユーザ及び他社装置メーカーへの水平展開、放液溜設計への反映・安全設計の配慮、類似の主要設備以外へのリスクアセスメント実施、工場管理機能のチェック徹底(工場管理及び故障対応のチェック、保安監査項目に工場の運営管理システムの機能状況等の追加)(表1参照)

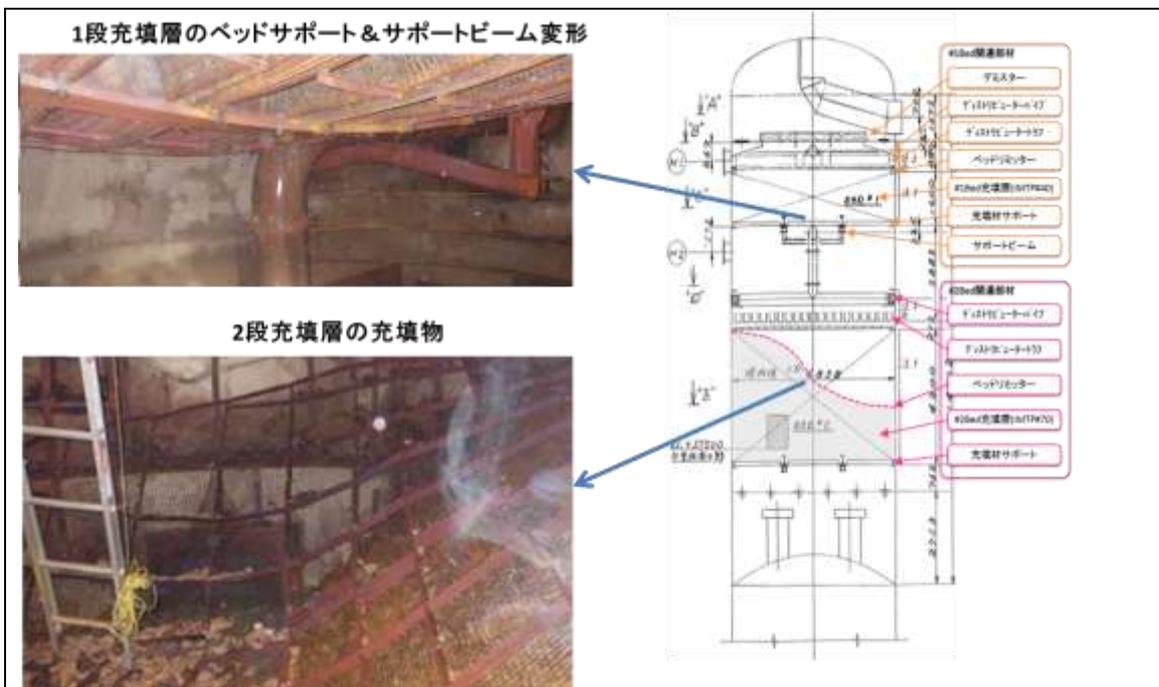
図3 精留塔上部の充填層の損傷状況

1) 散水ノズルの劣化により、本来回転するノズル先端部分が回転せず、散水量、散水範囲が不足して、硫化鉄が十分に湿らない部分が生じていたことから、硫化鉄が空気中の酸素と接触して、急激な発熱が起った。
