石油精製業保安対策  
石油精製プラント等の事故情報調査  
に関する報告書

平成 29 年 3 月

高圧ガス保安協会

高圧ガス事故概要報告

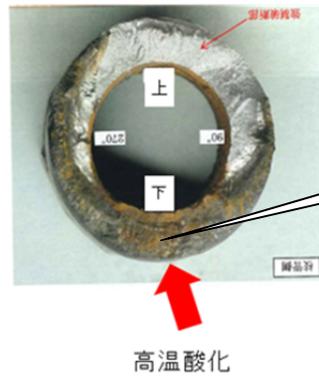
図4 枝管の割れ状況

常用温度488℃の下、ボトムラインが下側に熱伸び、枝管は下側半周にクリープ脆化割れが発生した

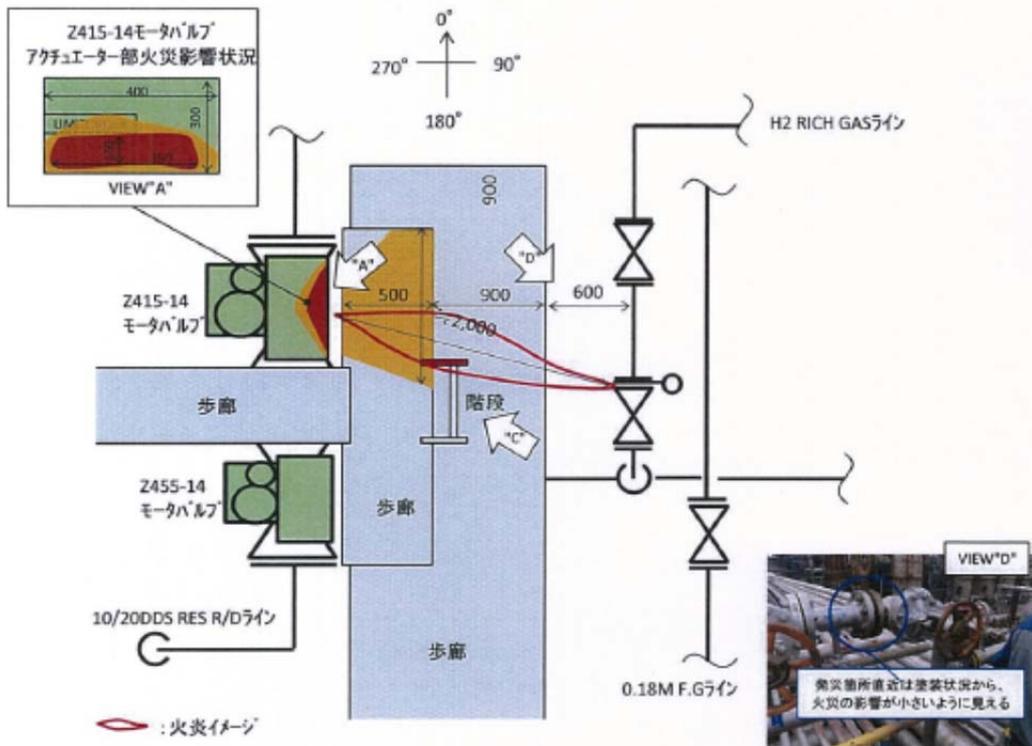
図4 火災の状況

推定火災温度	塗装の焼損状況の目視評価基準
100～300℃	上塗り塗料の黒化・剥離、錆止め塗料の白垂化・変色しているもの。
300℃以上	塗料が全て焼失し、発錆しているもの。

※各部に火災による変形は見られない。

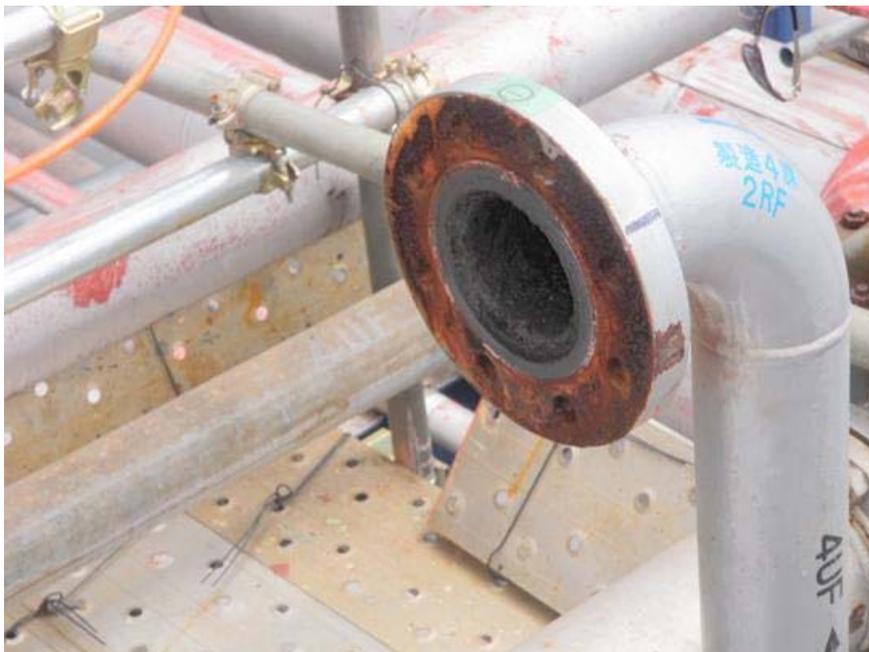
図5 上流側のスケール状況

今回の仕切り板取り外し作業は「環境設定手順書」を活用した。しかし、これらの作業を指示した製造課員（以下当該製造課員という）は、当該配管は使用されていないと誤認していた。そのため当該弁シート漏れに対する安全確保に係わる指示が適切ではなく、上流側のスケールのかみこみによりシート漏れを起こした。（図5参照）また、「環境設定手順書」にも配管（圧力や温度等）の状態を確認する項目はなかった。

仕切り板の挿入と取り外しの前には、仕切り作業においてブロックが必要な弁のシート漏れの有無を確認する。さらに、シート漏れの有無が確認できない場合は、関係部署で安全対策を協議した上で仕切り作業を行う仕組みに見直し、規則に反映して運用する。

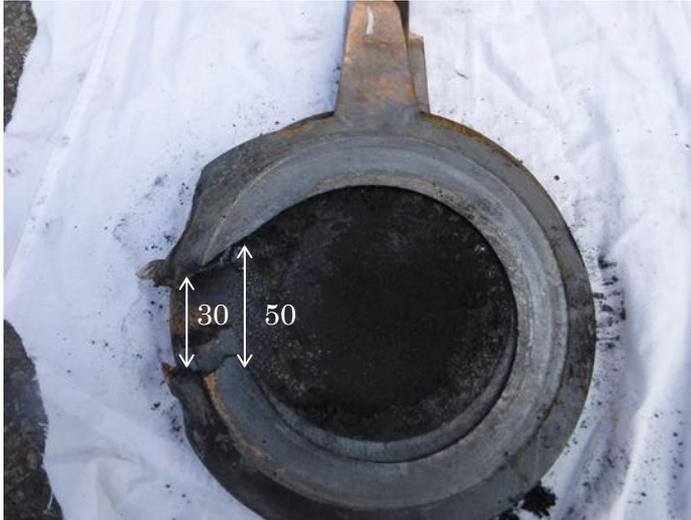
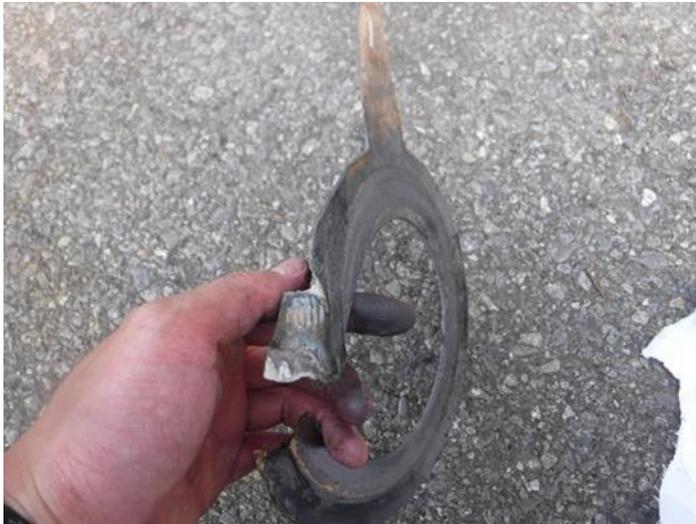
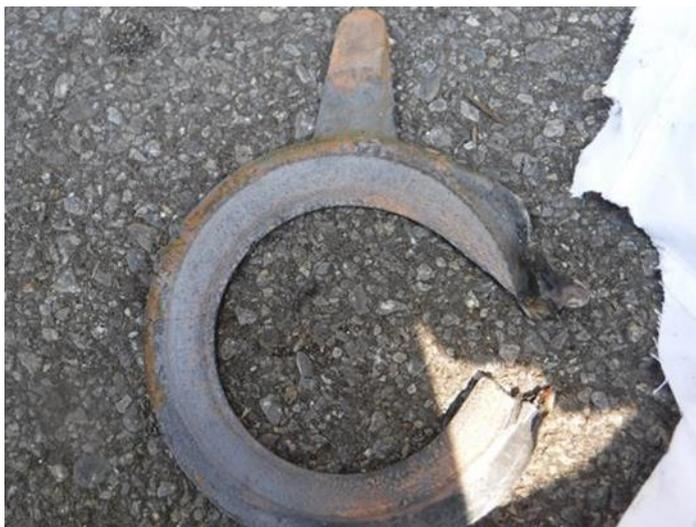
図6 ガスケットの破断状況

仕切り板挿入時、圧力がゼロの状態であったことから、仕切り板とフランジとの間にシートガスケットを使用していた。しかし、仕切り板取り外し時は、仕切り板の上流側に水素（2.3MPa）が使用され、かつ当該弁がシート漏れを起こしていたため、圧力が仕切り板にかかっていた。フランジのボルトを緩めた際に、内圧によりシートガスケットが破断した。（図6参照）

配管内側が 50mm、  
配管外側が 30mm の幅で  
吹き抜け破断している

したがって、当該弁のように上流側と下流側を弁1つで縁切りし、弁の内部漏れが発生すると配管内の圧力が変化する可能性がある仕切り箇所についても、「通常運転時に使用している正規のガスケットを使用する」ことを規則に反映して運用する。

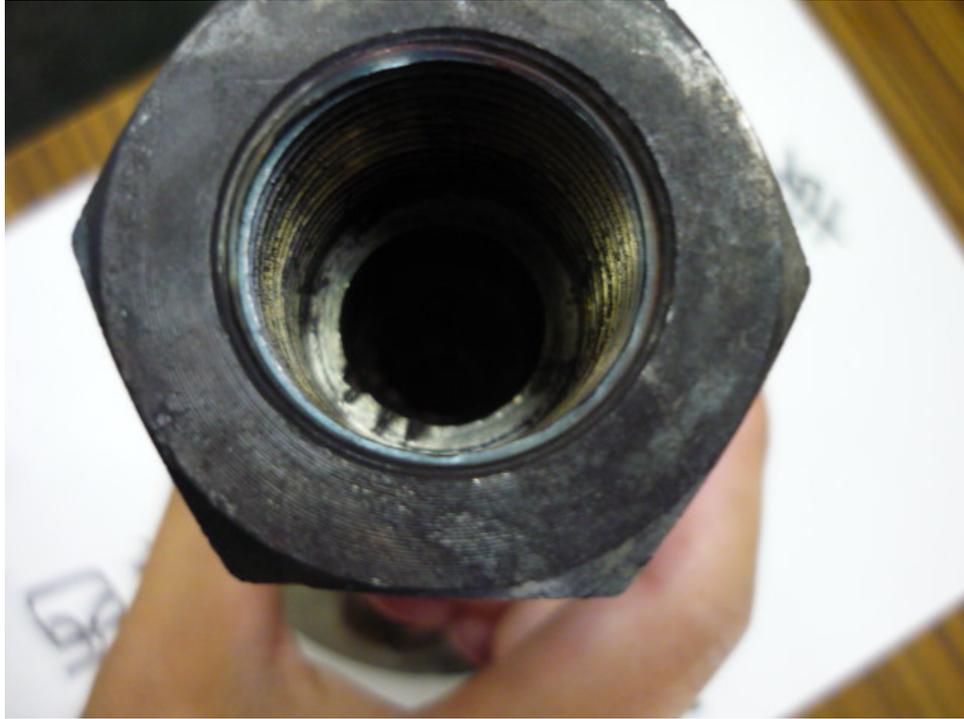
図4 圧力計受け座の打痕

<p>重ねの状態となってしまった。</p> <p>③ また、以前からアルミ製ガスケットが圧着して取り外しにくかったことから、ドライバーやハンマーで外すことがあり、圧力計の受け座(アルミ製ガスケット側)に打痕が3箇所あった。(図3、4参照)</p> <p>④ この結果、打痕のあった方向と、漏洩・火災となった方向が同一であったため打痕部からガスが噴出して火災にいたったと推測される(解体した保温BOX内の保温材に約径50mmの孔が開いていた)。</p> <p>⑤ アルミ製ガスケットに関して、過去に固着した経験があったにもかかわらず、よく確認しなかった。</p>
<p>事業所側で講じた対策(再発防止対策) (ハード対策)</p> <p>① 今回漏洩した圧力計含め、受け座の打痕の有無を合計22ヶ所調査した。傷が見つかった圧力計の受け座(今回漏洩した圧力計を含む3ヶ所)については、打痕の傷部分を削り取り受け座を平らにした。切削加工後には浸透探傷試験にて表面の健全性を確認し、切削後の厚みが必要肉厚を満足することを確認した。</p> <p>② 今回火災の影響を受けた配管、弁について、熱影響を受けていないBラインの配管、弁等を比較し、健全であることを確認した。</p> <p>(ソフト対策)</p> <p>① アルミ製ガスケットは使用禁止とし、銅製ガスケットを使用する他、以下の内容を含む圧力計交換作業手順書を作成し、運転員に教育した(10名)。</p> <ul style="list-style-type: none"> <li>・ガスケット固着時は、受け座に傷をつけない様に注意し取外す。</li> <li>・ガスケットの取外し、座面健全性、取付け状態を記録する。</li> </ul> <p>② 今回の事故の発生状況と原因、対策は、工場安全衛生委員会で説明し、従業員に周知した。</p>
<p>教訓(事故調査解析委員会作成)</p> <p>① 水素など危険性の高い施設における特殊な作業をする場合は、手順書(例:非定常作業手順書)を作成し、作業員全員で注意事項を確認した上で、確実に作業を実施することが重要である。</p> <p>② ガスケット取外し作業において、ガスケットが固着すること等により取り外しにくい場合があっても、作業手順書等に従って、ドライバーやハンマー等の定められた以外の工具を使用しないことが重要である。</p>

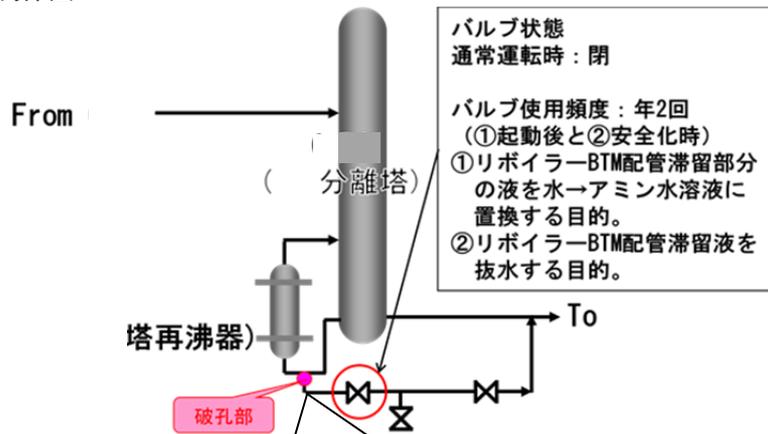
図1 漏えい箇所(破孔部)

通常運転時バルブは閉止している。内液温度は 50～100℃である構造デッド部の代表的な腐食箇所であった。

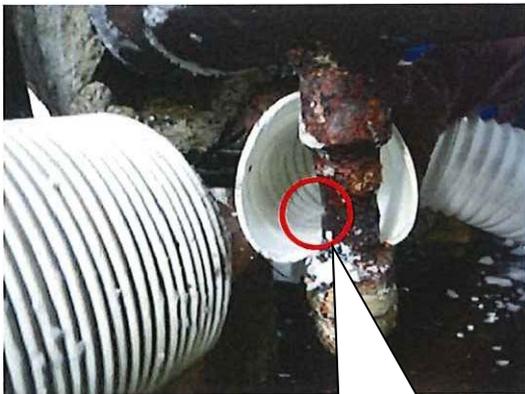
(写真1)

裸配管の保温近傍部に外面腐食による減肉部。

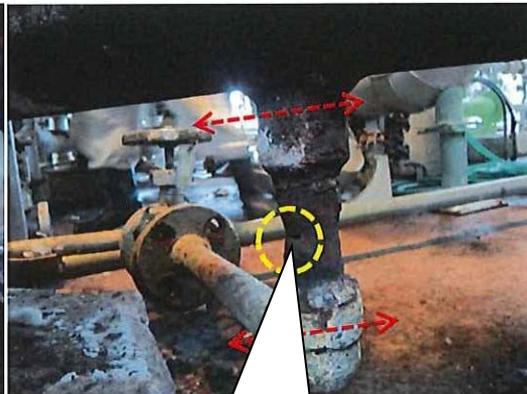
(写真2)

外側に全面腐食が見られ、ピンホール箇所を中心に減肉している。

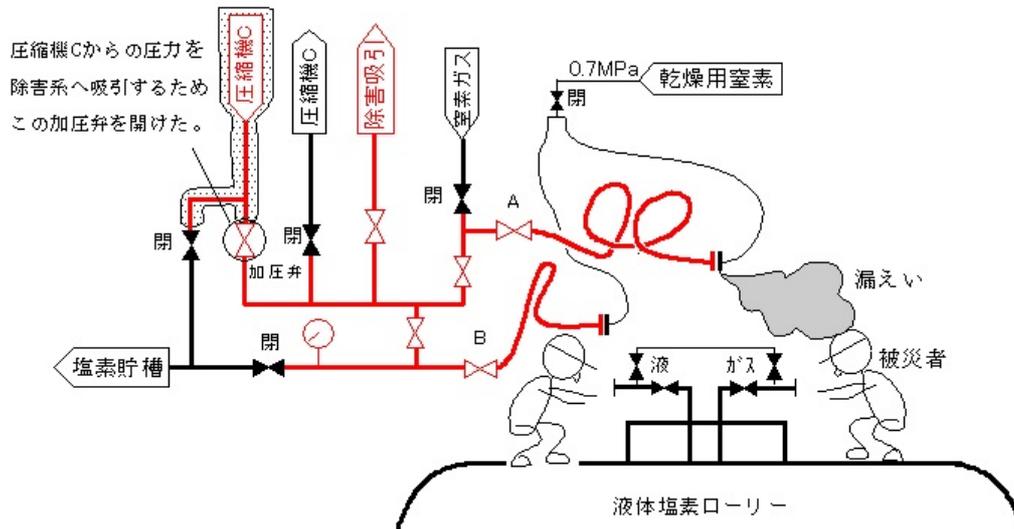
図4 漏えい、被災時の状況(Cステージ)

- ③ 非定常作業のルール違反：  
流入した塩素ガスを除害系へ脱圧する操作は、非定常作業に該当するため、直主任の許可を受けて実施すべきところ、現場作業の従業員の判断で実施した。
- ④ 乾燥用窒素フランジ接続部の気密不良：  
受入れ用導管の末端に取り付ける乾燥用窒素フランジは、配管内部を窒素ガスで乾燥しておくために取り付けるものであるが、ボルト2本締めで取り付けられていた。また、ガスケットも長期間繰り返し使用しており、気密性が充分ではなかった。
- ⑤ 異常時を想定したガードの不足：  
防毒マスクは携帯していたが、塩素ガス漏えい後、着用が間に合わず、塩素ガスを吸引した。

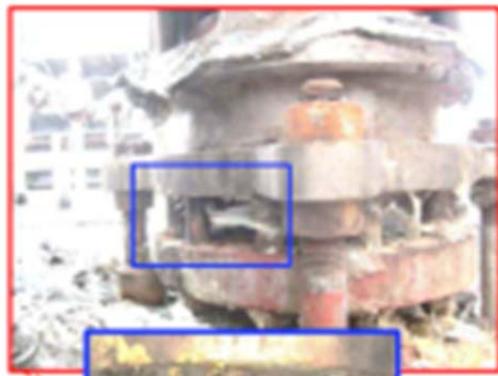
図4 漏えい箇所

漏洩原因はバップルホルダー  
下側ガスケットの破断

漏えいした箇所を含め点検のために開放した箇所全てのガスケットを新品に交換した。

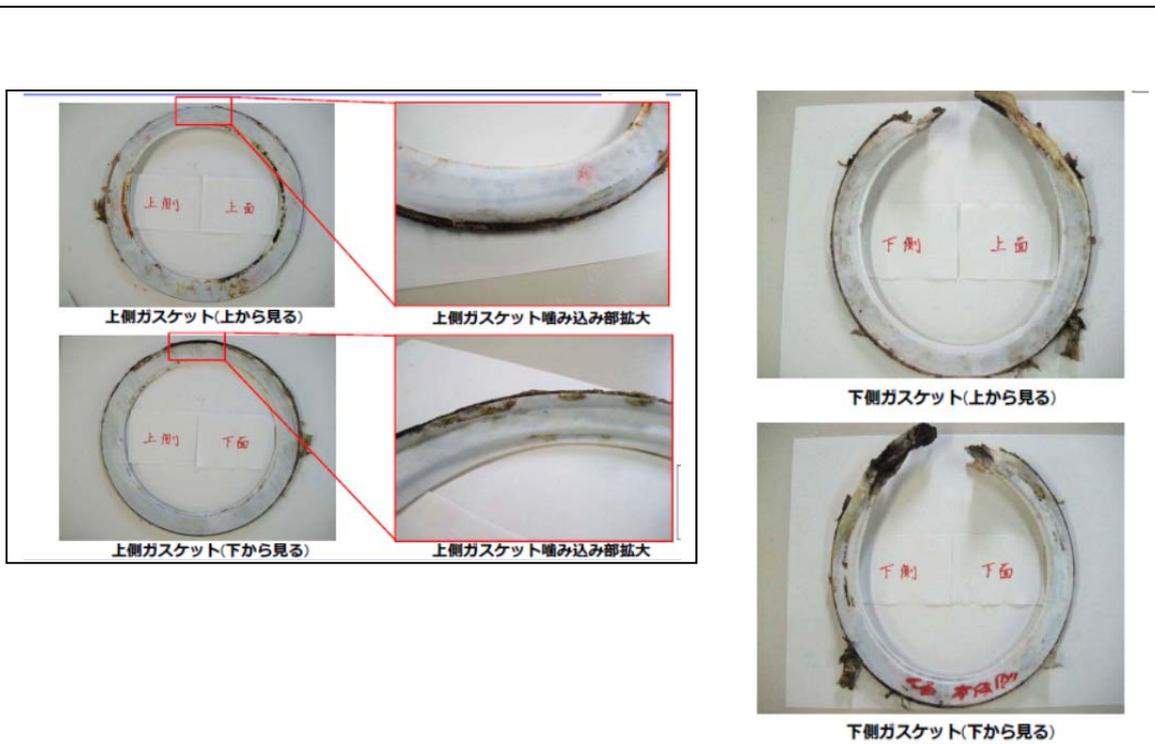
図5 ガスケット写真(上、下)

漏えい箇所はバッフルホルダーのフランジ面であった。その他のマンホール、攪拌機座等から漏えいした痕跡は認められなかった。観察結果からガスケットが破断したメカニズムは以下と推定する。(図5、6参照)

以上より、漏えいに至った原因は、ガスケットの組み込み不良と特定した。ガスケット組み込み後は、ガスケット装着状態の確認を行っているが、作業エリアが狭く、また漏えい箇所は確認が困難な場所であった事もあり、ガスケットの噛み込みを見逃し、組み込み不良を発生させた。

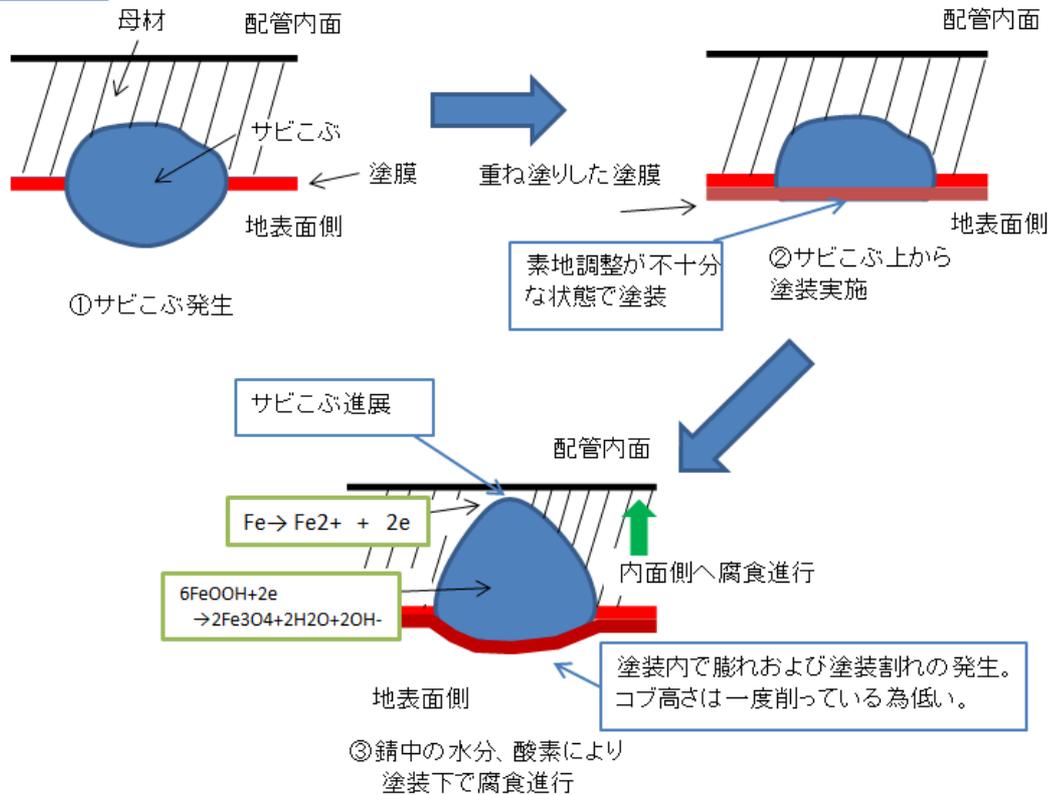
図5 不具合部周辺状況および腐食過程

<p>事故発生原因の詳細</p> <p>① 過去、当該腐食発生部について、腐食進行防止のために2007年に防食塗装を実施したが、素地調整が十分でなかったために錆が塗膜下に残存した。</p> <p>② 残存した錆が、外面からの目視では軽微な塗膜膨れ程度であったが、配管外面から内面方向へ腐食が進行して漏洩に至った。(図5参照)</p>

- ① 設備管理部門により、塗装膨れの有無も含めて目視検査を実施した。
- ② 再発防止策について、外面腐食検査要領の抽出基準を見直し(これまで対象としていなかった塗装表面の膨らみや割れを確認したら設備管理部門による二次検査に移行するとした)。今回の事例を追記し、所員に周知した。
- ③ 海岸線配管については、見直した要領に従い、再度運転管理部門により目視検査を実施した。
- ④ その他、設備管理部門の移動式カメラの活用や保有台数の増強を行い、検査体制の強化を図った。また、運転管理部門にも移動式カメラの保有を計画中有である。

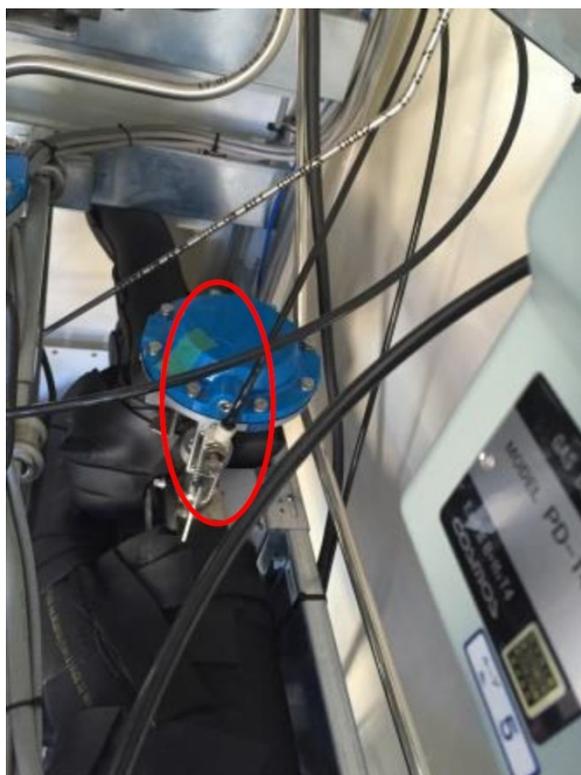
写真 水素が漏えいした遮断弁(ディスペンサー本体内)

事故発生原因の詳細 ⑤ ディスペンサー内の遮断弁に EPDM(エチレン-プロピレン-ジエンゴム)製の Oリングを使用していた。Oリングの使用温度の下限は、常用の温度の下限と同じ-40°Cであった。 ⑥ 遮断弁下部に設計仕様には含まれていない保冷材を取り付けて運用した結果、遮断弁下部が低温状態で保持され、Oリングが設計温度(メーカー推奨温度の下限)に近い温度かつ水素環境で使用された。 ⑦ 当日、3台目までは問題なく充填が行われていたが、4台目で漏えいが確認さ

- ⑬ 保冷材を取り外し運転する。
- ⑭ 他の材質の O リングへの変更を試みたが、他の水素スタンドの遮断弁で漏えいなどの不具合が生じたため、最終的に遮断弁はプラグ式(図 1 参照)から O リングを使用しない一体型(図 2 参照)に変更した。

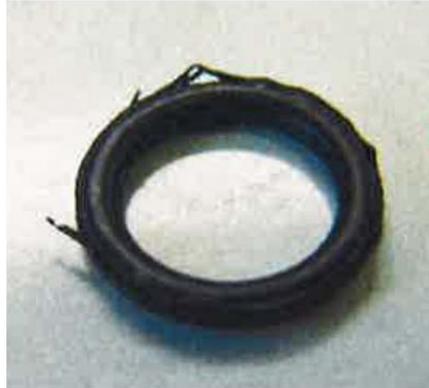
写真 損傷したOリング

<p>件においては漏えいを確認した。</p> <ul style="list-style-type: none"> <li>⑨ 緊急離脱カプラーの販売元において、事故後の緊急離脱カプラーを分解し調査したところ、Oリングが損傷していることが判明した(写真参照)。原因は、緊急離脱カプラー下部のOリングの損傷により漏えいしたと推定される。</li> <li>⑩ Oリングに損傷がある場合でも、気密試験の条件によってはOリングの損傷を発見できないことが</li> <li>⑪ Oリングの損傷原因は以下の2つが考えられる。 <ul style="list-style-type: none"> <li>1) 充填開始時に何らかの外力(例:高圧ホースの伸縮)が加わったことでOリング溝と接触面に隙間が発生し、Oリングが隙間に入り込み損傷した。</li> <li>2) 緊急離脱カプラーの販売元における緊急離脱カプラーの組み込み作業時にOリングが損傷した。</li> </ul> </li> </ul>
<p>事業所側で講じた対策(再発防止対策)</p> <ul style="list-style-type: none"> <li>① 緊急離脱カプラーおよび高圧ホースの製作メーカーを変更した。</li> <li>② 緊急離脱カプラーの販売元において、緊急離脱カプラーにOリングを組み込む際の損傷が発生しないための注意点を整理し、作業員へ教育を行った。</li> <li>③ 緊急離脱カプラーの販売元が製品出荷前に、96.3MPa、-40℃のヘリウムにより気密試験を実施することとした。</li> </ul>
<p>教訓(事故調査解析委員会作成)</p> <ul style="list-style-type: none"> <li>⑨ 緊急離脱カプラーに使用されているOリングは、溝と接触面に隙間があると、隙間に入り込み損傷することがある。緊急離脱カプラーには設計時に想定されていない力が加わらないように、緊急離脱カプラー、ホース、充填ノズルなどの部品の組合せとそれにより作用する外力について配慮することが必要である。</li> <li>⑩ 水素ガスは漏えいしやすいため、シール面の小さな傷が漏えいに繋がりがやすい。Oリングの取付けおよび交換作業では、シール面の適切な管理が重要となる。</li> <li>⑪ 水素スタンドにおける高圧ガス設備のシール部のOリングは、通常の室温における気密試験では漏えいが確認されない場合でも、実際の使用条件では漏えいが発生する場合がある。このため、運転中の温度と圧力のそれぞれの変動を考慮し、適切なシール性を有するOリングを選定することが重要である。</li> </ul>
