パンフレット

アンモニア冷凍空調設備の事故防止の注意事項

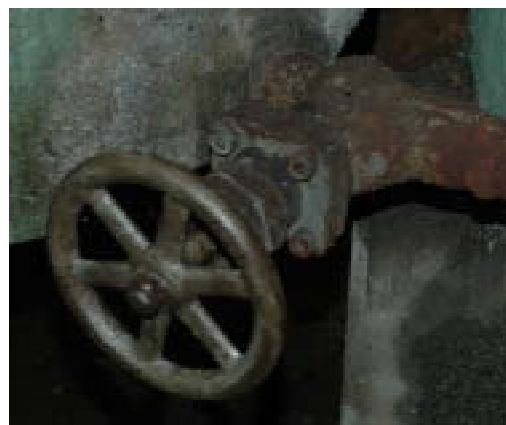
写真 1 アンモニアが漏えいし、死亡事故を起こしたドレン弁

しまい、アンモニアが漏えいし、両手に凍傷を負った。
2	2006/ 8/6	冷凍 冷蔵	冷凍設備、 ドレン弁	アンモニア設備において、低圧受液器のドレン弁(180度近く開いていた)からアンモニアが漏えいし、アンモニア中毒を起こして作業員1名が死亡した。

- (1) 運転マニュアルの整備、運転記録の作成
- (2) 重要操作では、チェックリストの作成
- (3) 操作前に KY(危険予知)の実施
- (4) 異常検知装置(インターロック)の設置

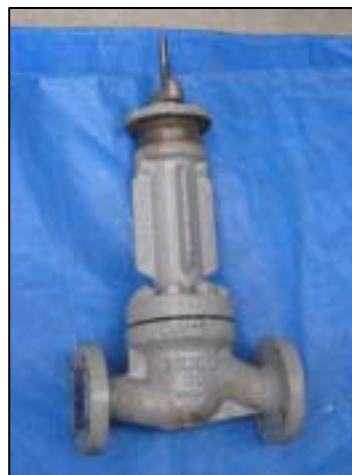
写真 5 アンモニアが漏えいし、死傷事故を起こした膨張弁

年月日	業種	設備区分	事故概要
1	2003/ 2/9	冷凍、 冷蔵	冷凍設備、 配管	アンモニア給液配管の手動弁の取替工事において、アンモニアの抜き取り措置を実施しておいた配管を切断するところを、誤って、ヘアピンコイル側のバイパス液配管を電動ノコギリで切断した。このため、アンモニアが漏えいし、通路及び冷蔵庫内に充満した。
2	2009/ 3/9	博物 館	空調設備、 電子式膨 張弁	空調用アンモニアヒートポンプユニット内で定期メンテナンス作業を行っていた。このとき、同時並行で作業していた制御ソフトの点検、確認行為により、給液用配管にある電動三方弁が開いて、整備中の電子式膨張弁からアンモニアガスが漏えいした。このため、作業員1名が死亡、8名が重軽傷を負った。

- (1) 工事計画書の作成と承認
- (2) 冷凍事業者、メーカー及びメンテナンス事業者を含め、責任範囲、情報の共有、緊急時対応などを明確に定め、工事安全の徹底を図る。
- (3) 工事中、修理中には、バルブ単体での閉止は漏えいの危険があるため、閉止板、仕切板などで確実に縁切りする。
- (4) 気密試験は、安全に配慮して不活性ガスを使用する。
- (5) アンモニアガスは毒性ガスであり、防毒マスクなどを常備し、工事中、作業中の人身事故の防止を図る。
