添付 1 沖縄県の事故容器の電子顕微鏡写真

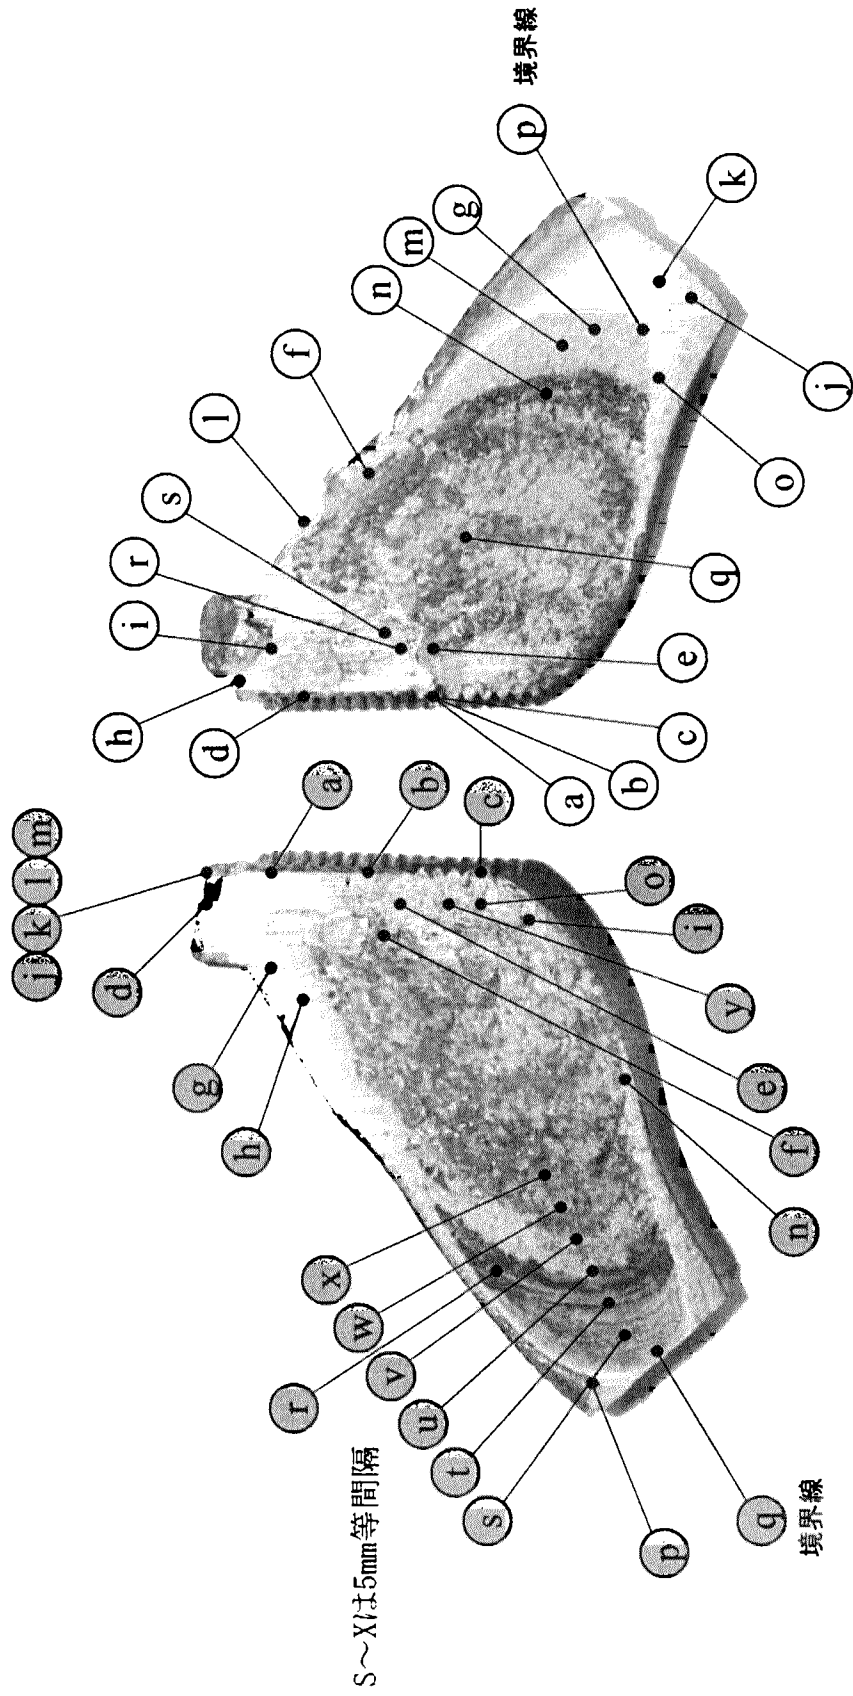
添付1-図1 走査型電子顕微鏡による観察位置
(大片側)

B部材左側

A部材右側

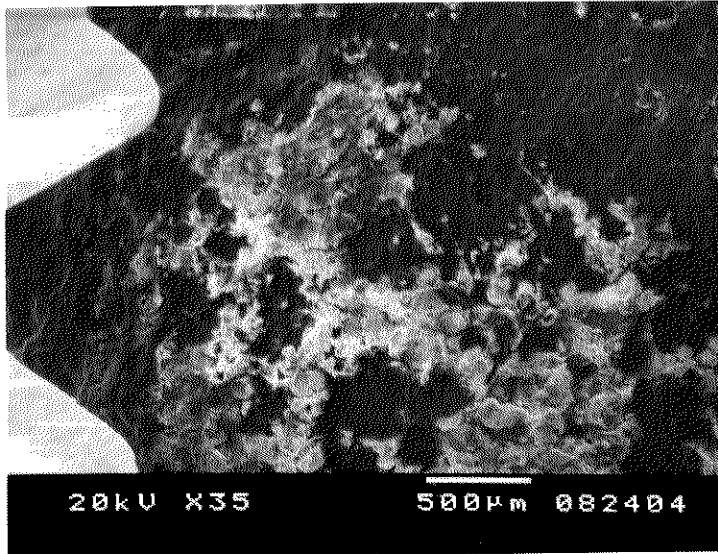
添付1-図2 B部材、c点の破面写真
(腐食生成物、ねじの山と谷)

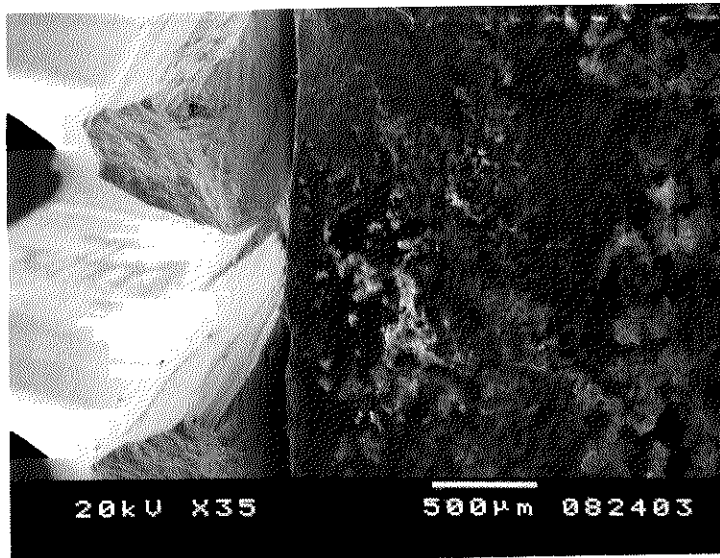
添付1-図3 B部材、b点の破面写真
(破面に垂直な割れがねじ山を切断)

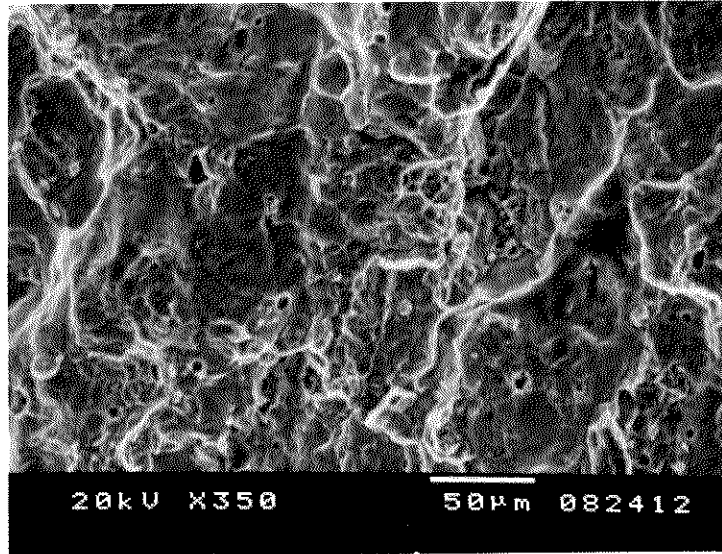
添付1-図4 B部材、h点の破面写真
(局所的な粒界ファセット)

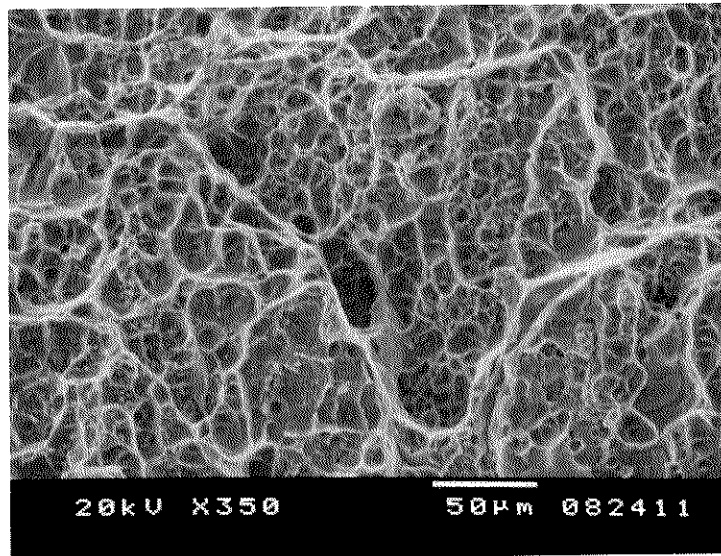
添付1-図5 B部材、g点の破面写真
(デンプル模様、延性破壊)

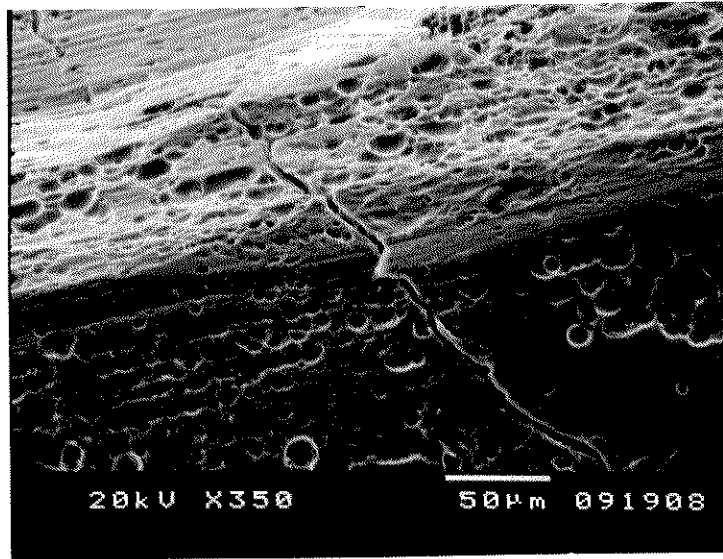
添付 1-図 6 ねじ部表面の割れ
(腐食ピットを縫う形で進展)
