## 添付 2 容器ねじ部外観及び組織写真

A社製A6061容器DD001791割れ面観察

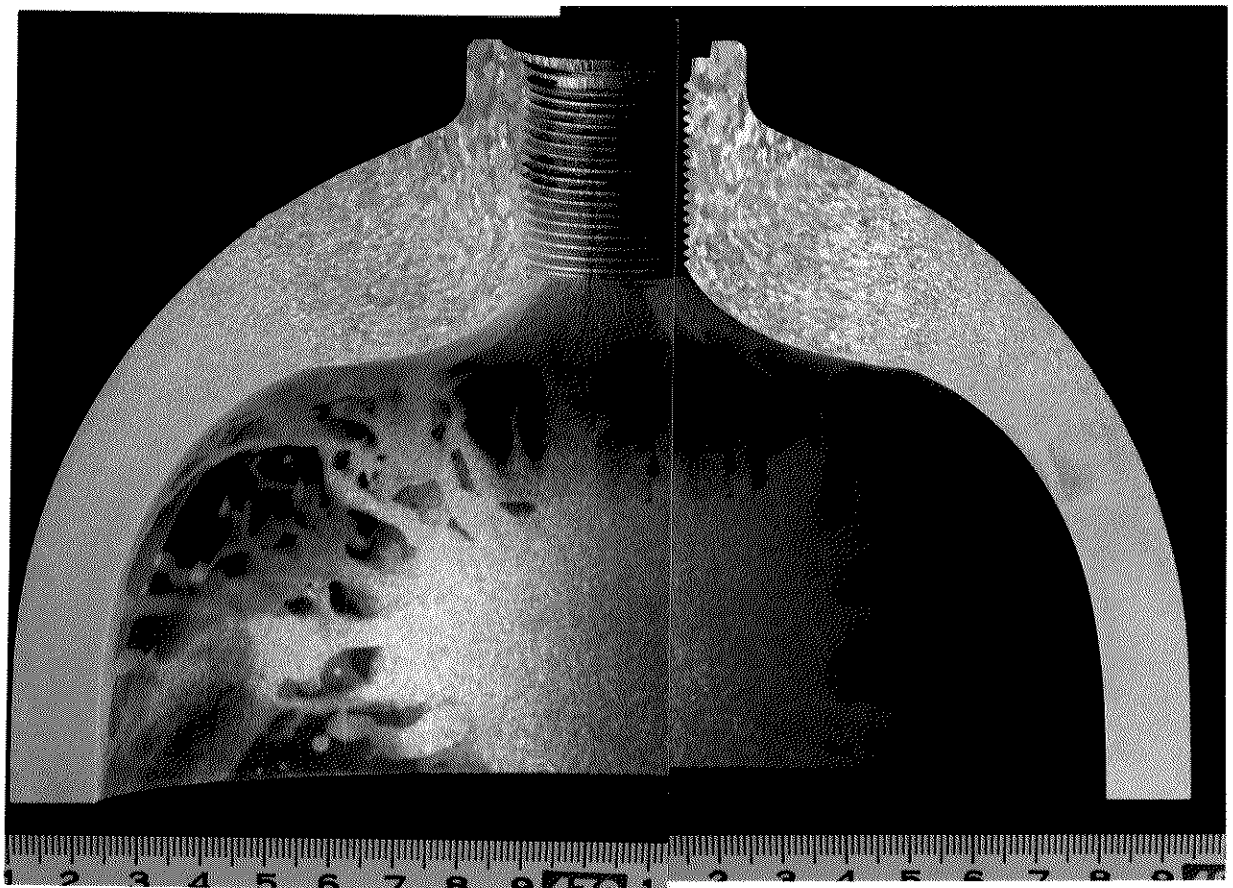
(a) 全体

写真 ポンベ口金付近縦断面のマクロ組織写真  
Luxfer社製6351容器(容器番号:P23927)

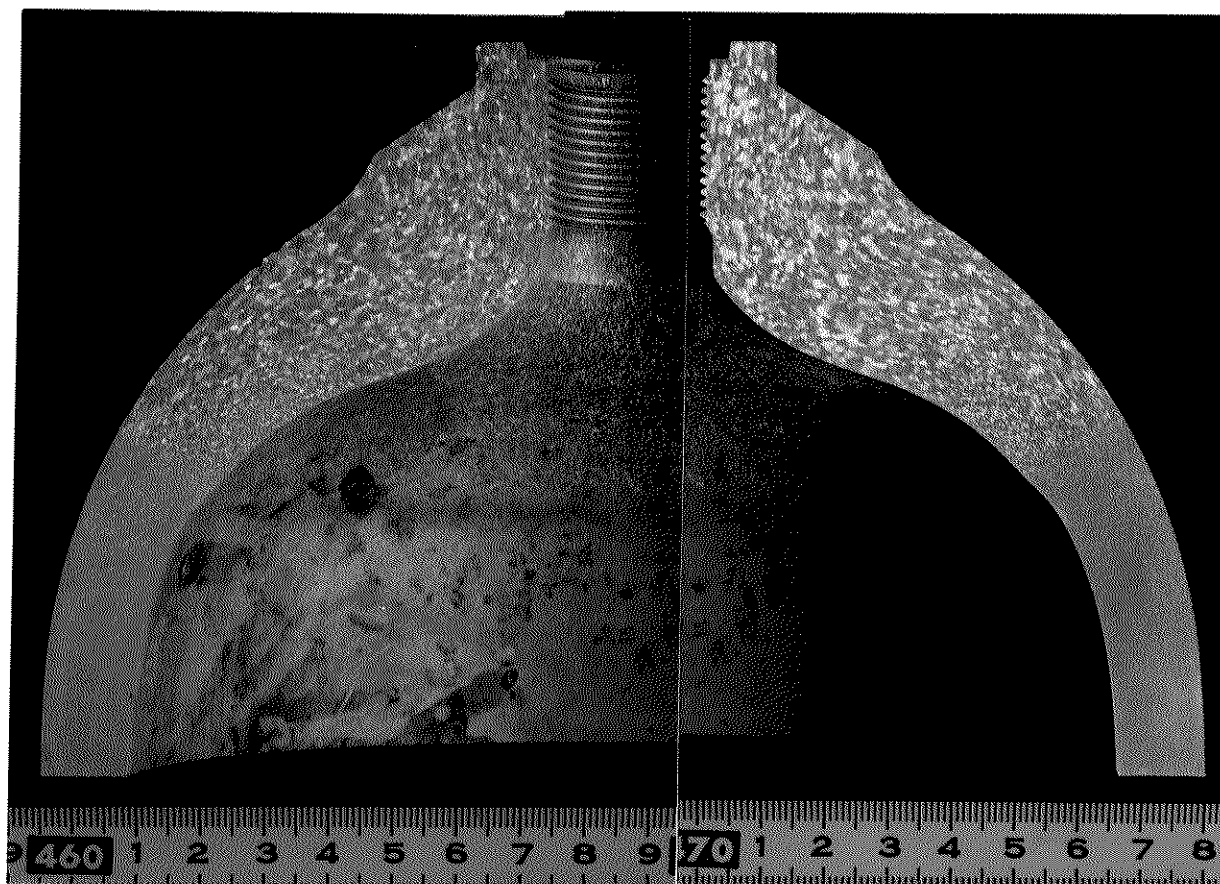
(a) 全体

写真 ポンベ口金付近縦断面のマクロ組織写真  
Luxfer社製6061容器(容器番号:CMB05833)

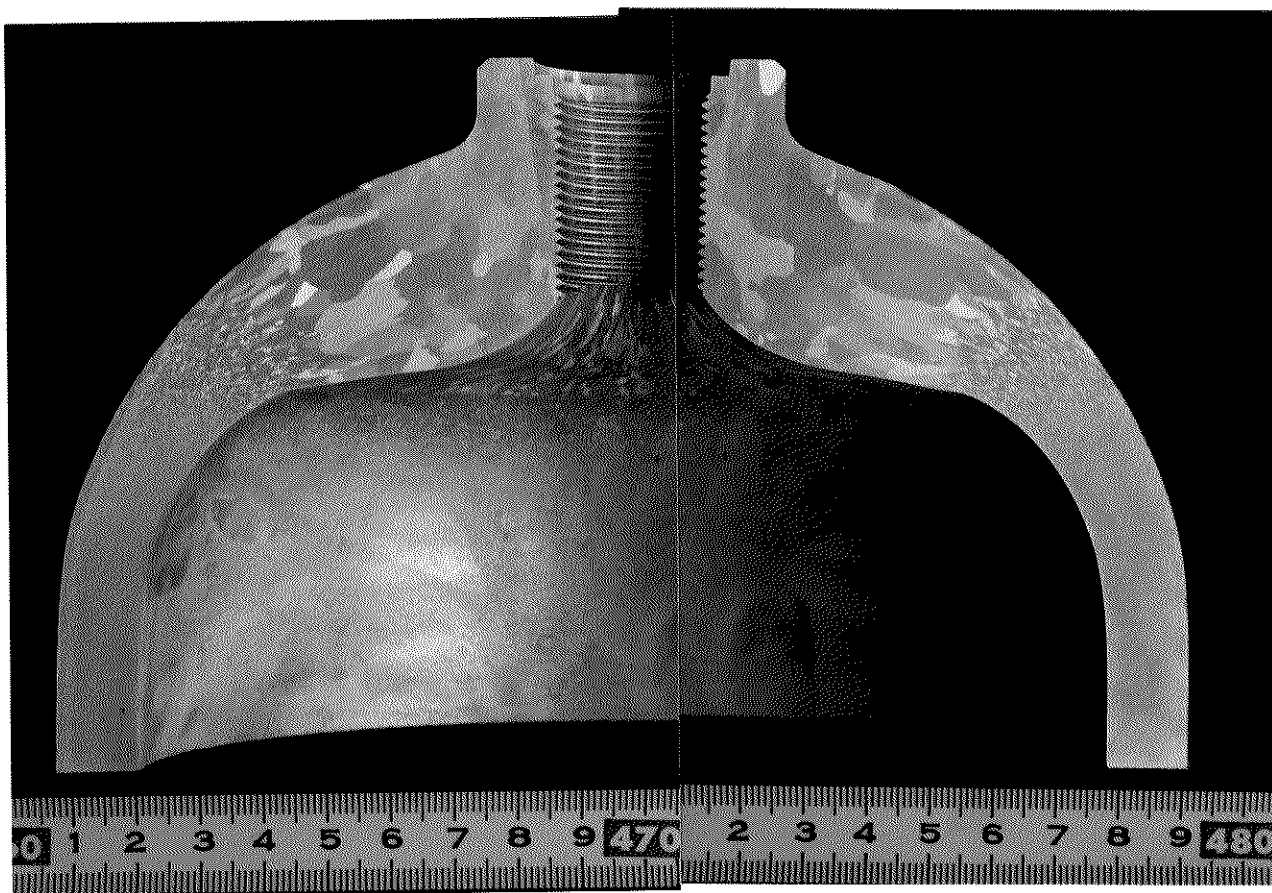
(a) 全体

写真 ポンベ口金付近縦断面のマクロ組織写真  
Catalina社製6061容器 (容器番号: DD002370)

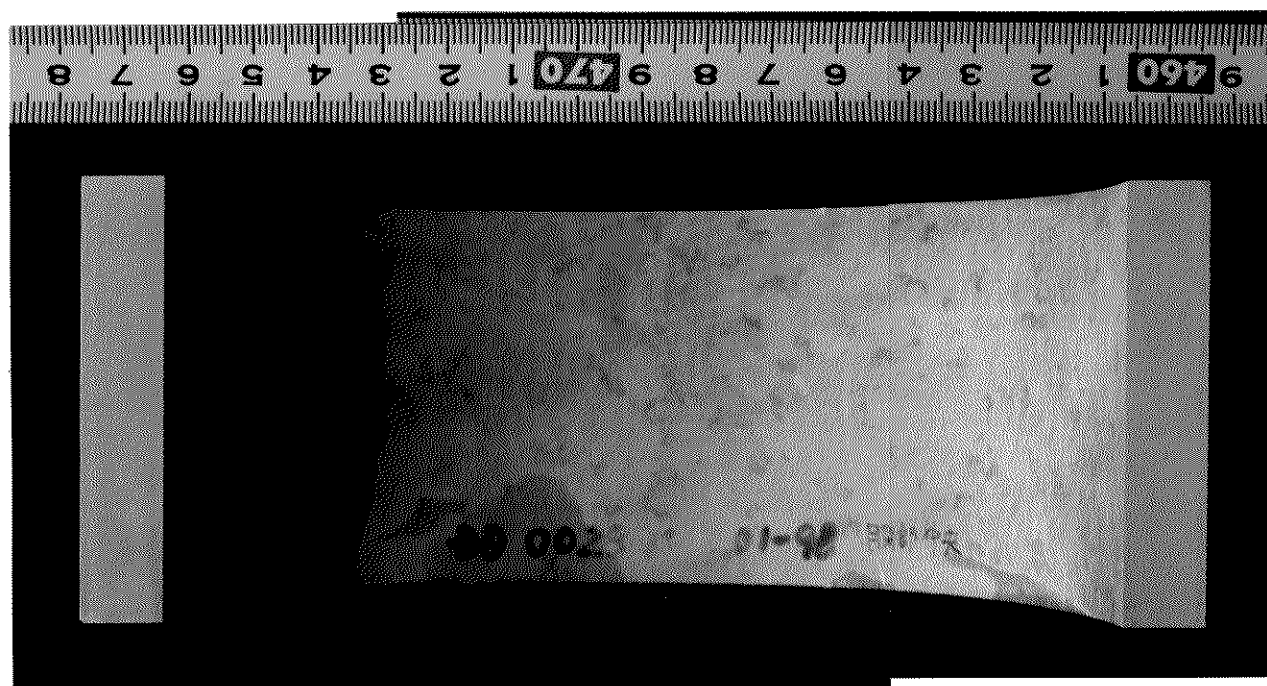
(a) 全体

ボンベ胴部中央縦断面のマクロ組織写真

Catalina社製6061容器 (容器番号: DD002370)

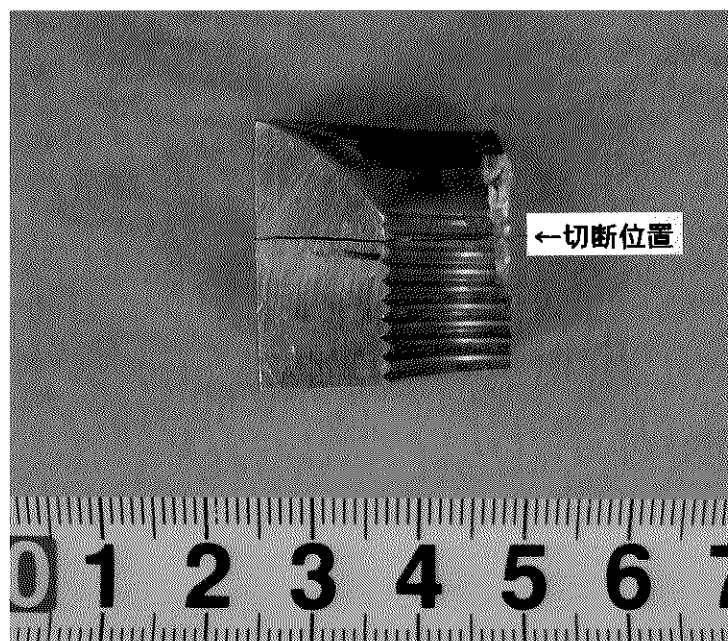
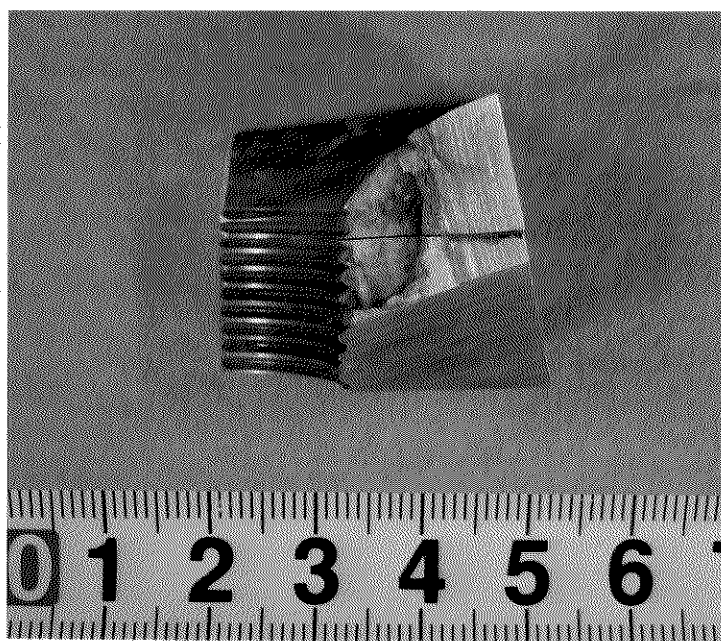
(a) 割れ正面 上：サンプルB、下：サンプルA (b) 割れ側面

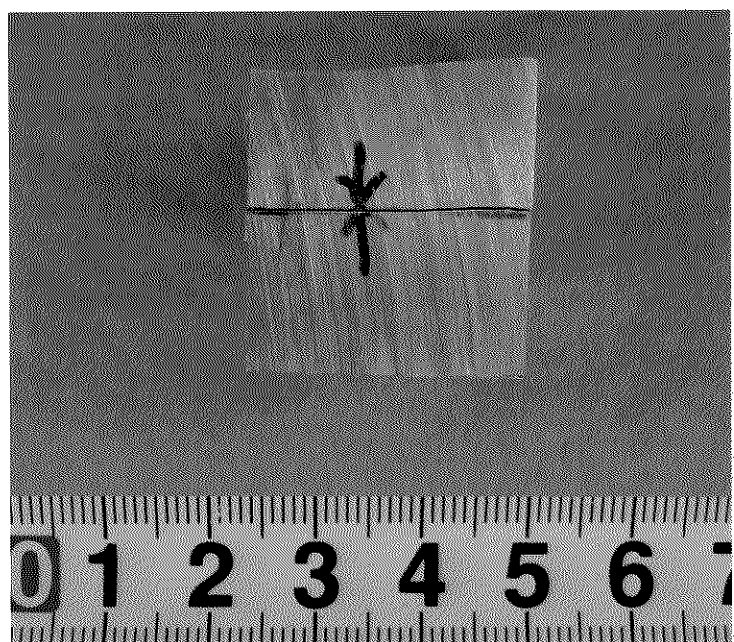
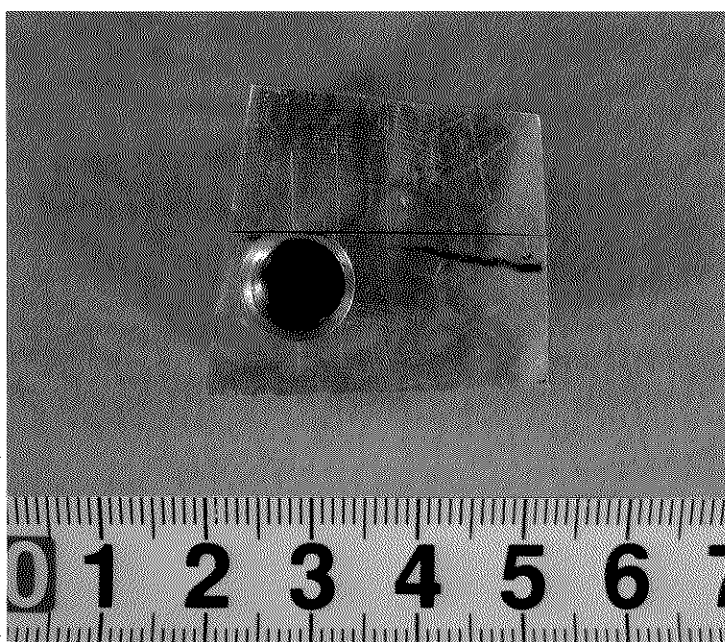
(c) (a) の反対面 上：サンプルB、下：サンプルA (d) (b) の反対面

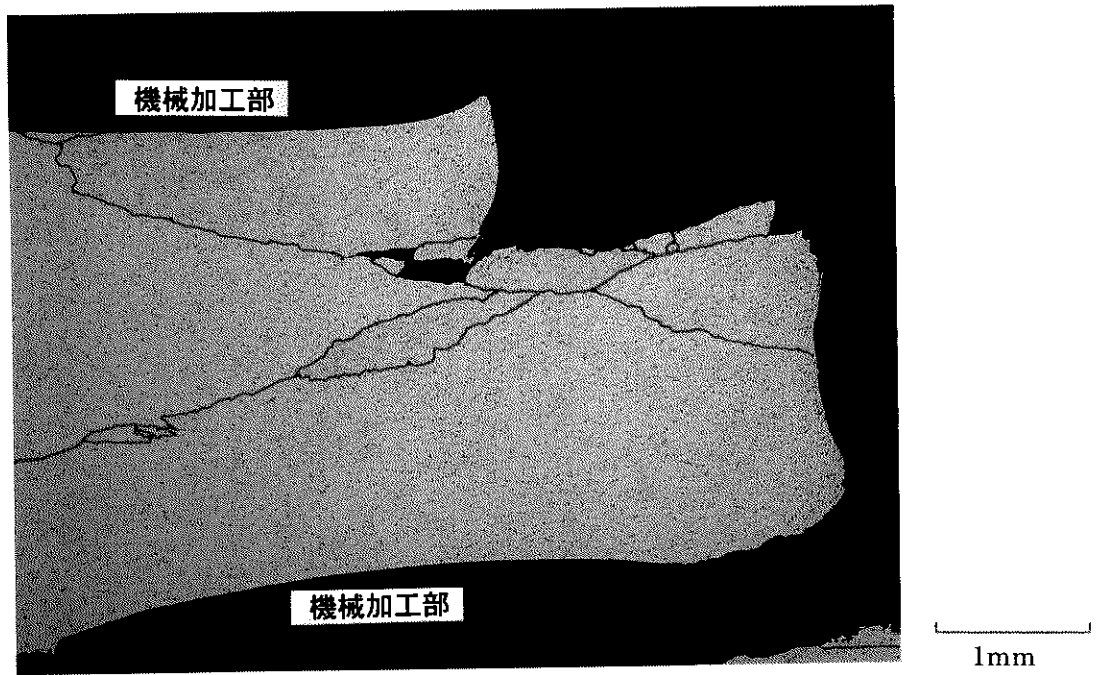
(b) C部拡大写真 (粒界をマジックで記入)

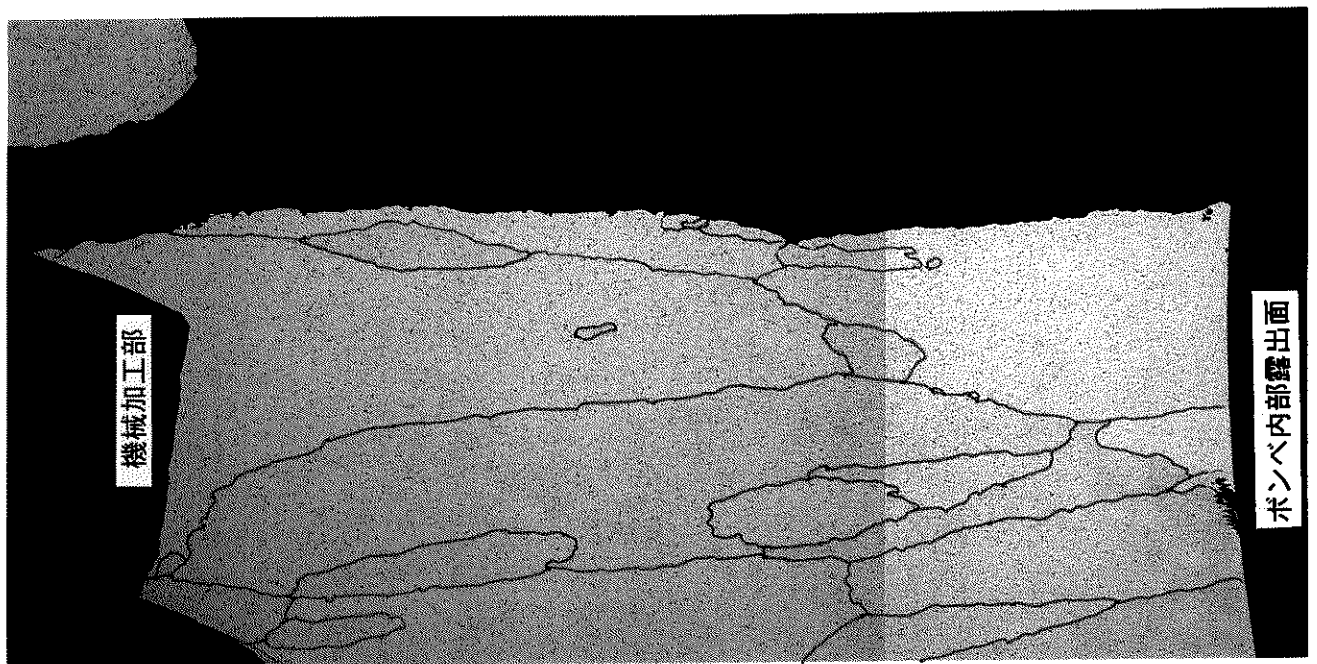
(c) D部拡大写真 (粒界をマジックで記入)
