パンフレット
コールドエバポレータ(CE)設備における配管溶接部、ろう付け部の
疲労事故対策の注意事項

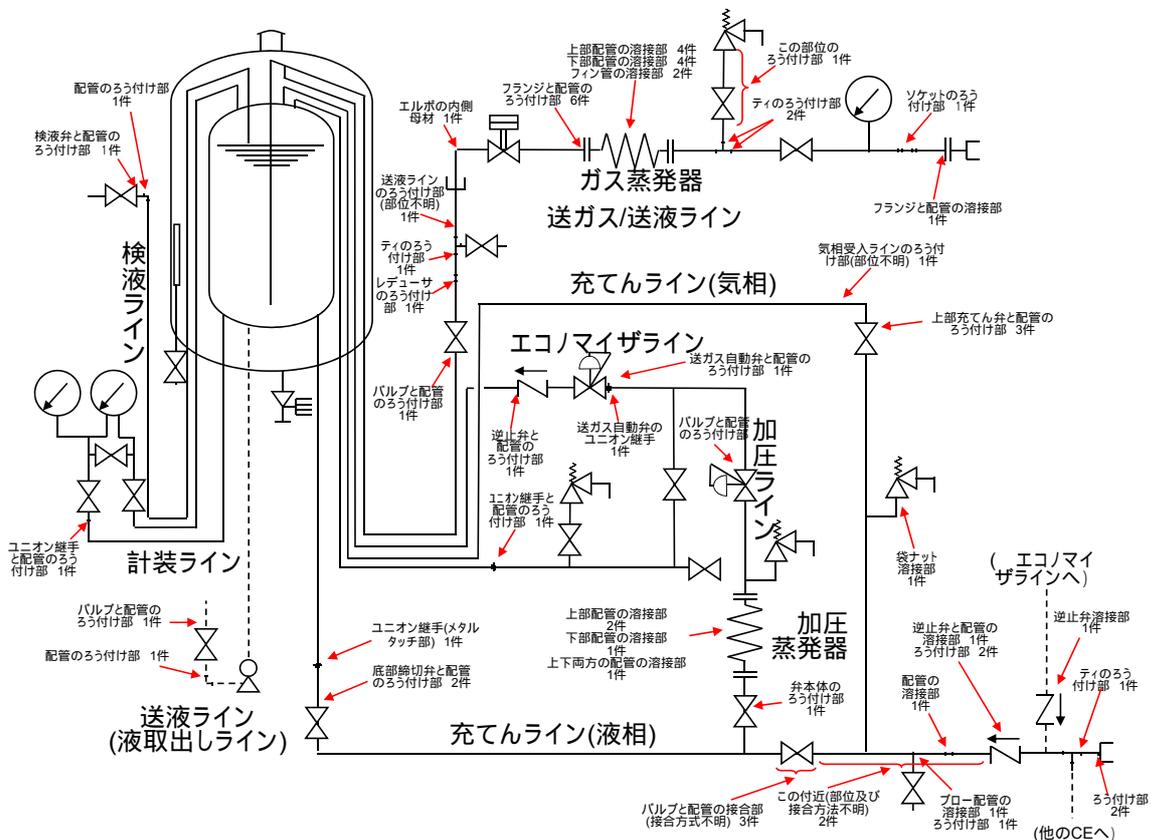
図 3 CE 設備における疲労事故の発生部位

一般的なCE設備の概略図を図3に示す。配管ラインは 受入ライン、送ガス/送液ライン、エコノマイザライン、計装ライン、検液ライン、加圧ラインに分類される。蒸発器は、送ガス蒸発器、加圧蒸発器に分類される。また、図には過去3年間の疲労事故の漏えい部位も記載した。この図から、CE 設備における疲労は、低温の液化ガスが流れる受入ライン、送ガスライン及び蒸発器で主に発生していることがわかる。なお、CE 設備にも種々の型式があり、配管ラインは異なるが、図3では見易さを優先して、1枚の図面に

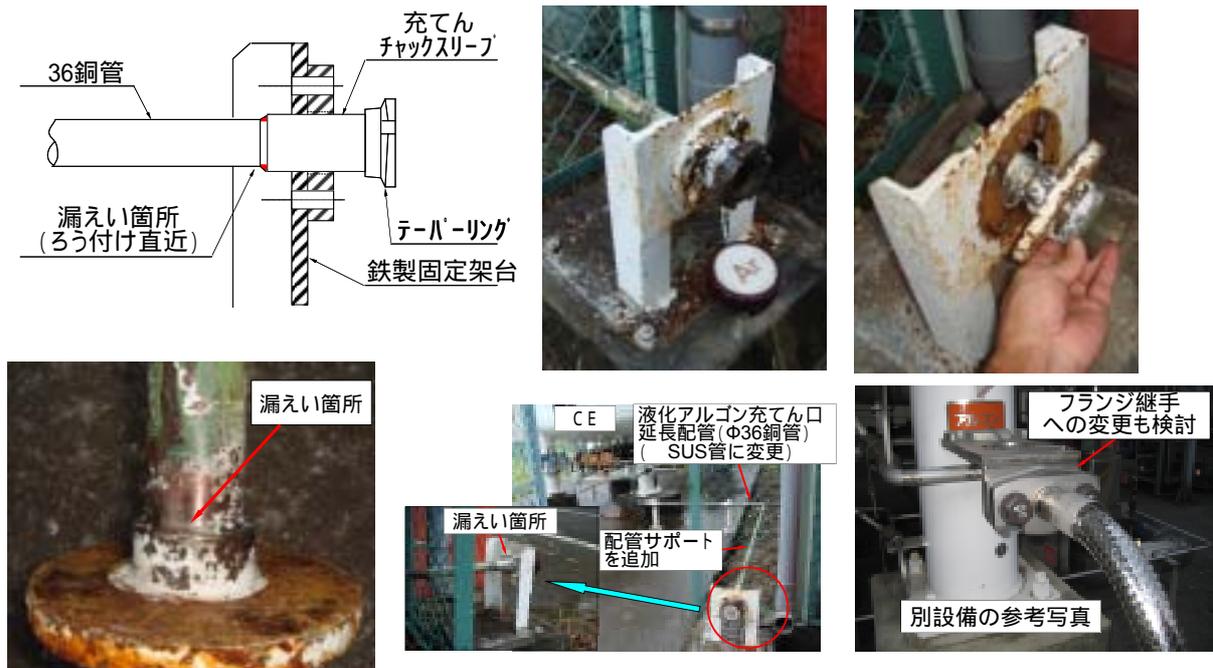
写真 1 受入ラインの事例

受入ラインでは、タンクローリーからの受入時には低温の液化ガスが流れ、受入時以外には常温となる。受入ラインの部材は、低温時は収縮して拘束の引張応力を受け、常温時は膨張して拘束の圧縮応力を受けるため、温度変動に起因する疲労が発生する。また、液入口部でのホース着脱時に、受入ラインに力が加わらないように注意する必要がある。特

に、着脱時に過度の衝撃が加わる場合があり、それが受入ラインに伝わり、溶接部、ろう付け部に影響することが考えられる。また、受入時に液化ガスの脈動によって配管が振動する場合もあり、これも疲労の一因と考えられる。

事故名称	年月日	物質名	業種	事故概要
充てんチャックスリーブからのガスの漏えい	2009/10/6	アルゴン	機械	液化アルゴンをローリーからCEへ受入作業中に、ローリー運転手が受入配管において漏えいを発見した。工場保安主任者が確認したところ、ガスパーズ(圧力0.4MPa)では漏えいが確認できなかったが、液の受入作業(液圧1.4MPa)において、充てんチャックスリーブのろう付け部直近から、液化アルゴンの漏えいが目視で確認された。漏えい箇所を蛍光浸透探傷剤で検査したところ、銅管の割れでなく、ろう付け部の割れであった。原因は、充てんチャックスリーブと銅管のろう付け部が、ホース着脱時の振動により疲労した結果と推定される。今後は、銅管をSUS管に変更し、振動の大きい箇所に配管サポートを設置することとした。

配管の引き回し、固定方法の工夫などにより、低温の液化ガスが流れた場合の疲労の原因となる熱変形の拘束及び振動の軽減

タンクローリーのホースの着脱時に過度な衝撃が加わらないように注意

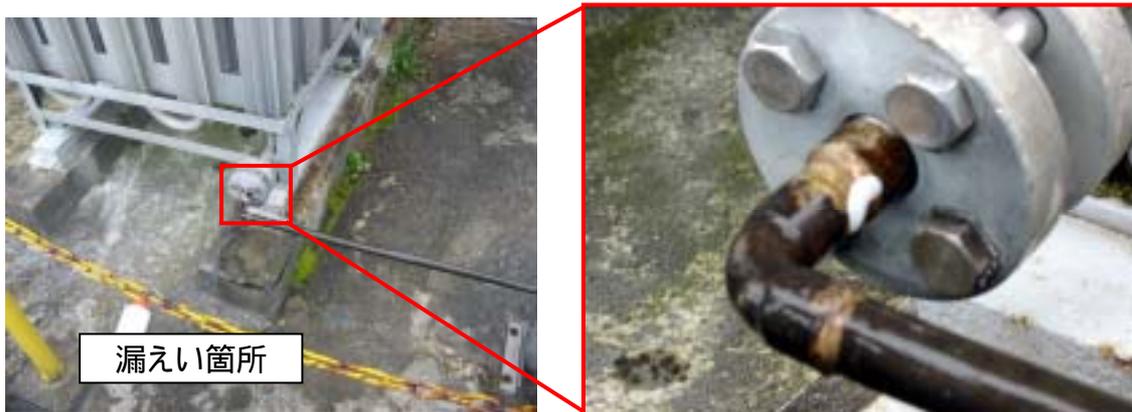
写真2 送ガス/送液ラインの事例(ろう付け部)

送ガス/送液ラインの事例 : ろう付け部

事故名称	年月日	物質名	業種	事故概要
蒸発器入口 接続部から のガスの漏えい	2009/8/19	窒素	一般 化学	化学工場において、窒素ガス供給設備の定期自主検査の際、蒸発器入口の送液ラインにあるろう付け部より、ガスが漏えいしていることを発見した。原因は、当該設備は設置後15年以上経過しており、経年劣化による結果と推定される。

配管の引き回し、固定方法の工夫などにより、低温の液化ガスが流れた場合の疲労

の原因となる熱変形の拘束及び振動の軽減

定期自主検査、日常点検などで、溶接部、ろう付け部のほか、母材部も注意

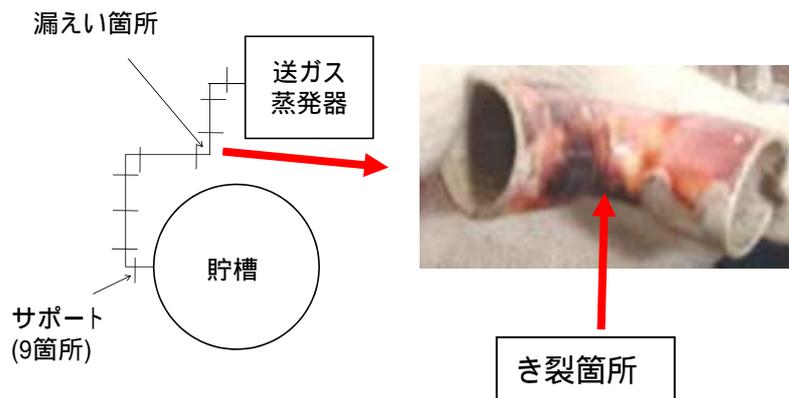
写真3 送ガス/送液ラインの事例(エルボ)

なお、漏えい部位は配管のろう付け部が主であるが、母材部(エルボの内側)に割れが発生した事例が1件あった。母材部も疲労で割れることがあり、注意が必要である。

送ガス/送液ラインの事例 : 母材部(エルボ)の割れ

事故名称	年月日	物質名	業種	事故概要
送液配管の エルボ継手 からのガスの 漏えい	2009/4/14	窒素	その 他(病 院)	液化窒素製造設備(コールドエバポレータ)の現地連絡配管の継手部分にき裂が発生し、液化窒素が漏えいした。原因は、温度変化により配管が伸縮を繰り返し、継手部分に応力が集中したと推定される。今後は、配管サポートの支持方法を変更し、温度変化による配管伸縮を妨げない構造とすることとした。

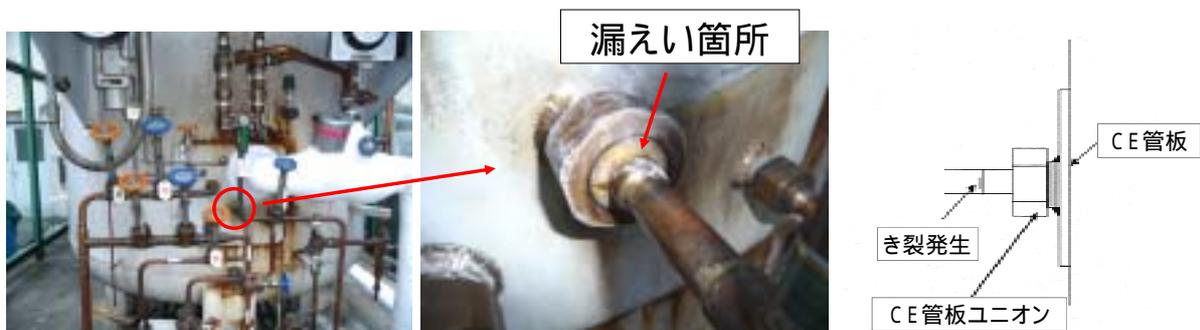
写真 4 エコノマイザラインの事例

戻りガス系統でも、運転中に低温のガスが流れることにより配管が収縮し、流れが停止すると常温に戻って膨張するため、温度変動に起因する疲労が発生する。なお、以下の事

例はユニオン継手の溶接部からの漏えいであるが、ユニオン継手はナットを締め込む際に発生する引張応力、温度変動による熱応力、取付配管の角度の不適合又は当たり面の不均一に起因する曲げ応力などが発生することに、注意が必要である。これらの応力により、差込スリーブのろう付け部などからの漏えい事故が数件報告されている。構造上可能であれば、ユニオン継手よりも溶接継手が望ましい。

事故名称	年月日	物質名	業種	事故概要
ユニオン継手 ろう付け部から のガスの漏えい	2008/10/18	酸素	その他(病院)	病院に設置された液化酸素CEのガス戻り系統の外部配管の外槽との貫通部である管板ユニオン差込スリーブろう付け部の配管側において、酸素の漏えいが発生した。設置後8年が経過している設備のため、原因は、経年劣化による配管の割れ、又は冷ガスが通る系統であるため、その温度差による熱膨張、収縮に起因する熱変形で生じた応力により、ろう付け部に割れが発生したためと推測される。再発防止策として、病院内二次側配管の圧力の監視強化、日常点検での漏れ箇所の目視観察、月1回以上の石鹸水によるバルブ、継手などの漏れ試験実施、予備酸素容器切替え体制の構築を実施することとした。

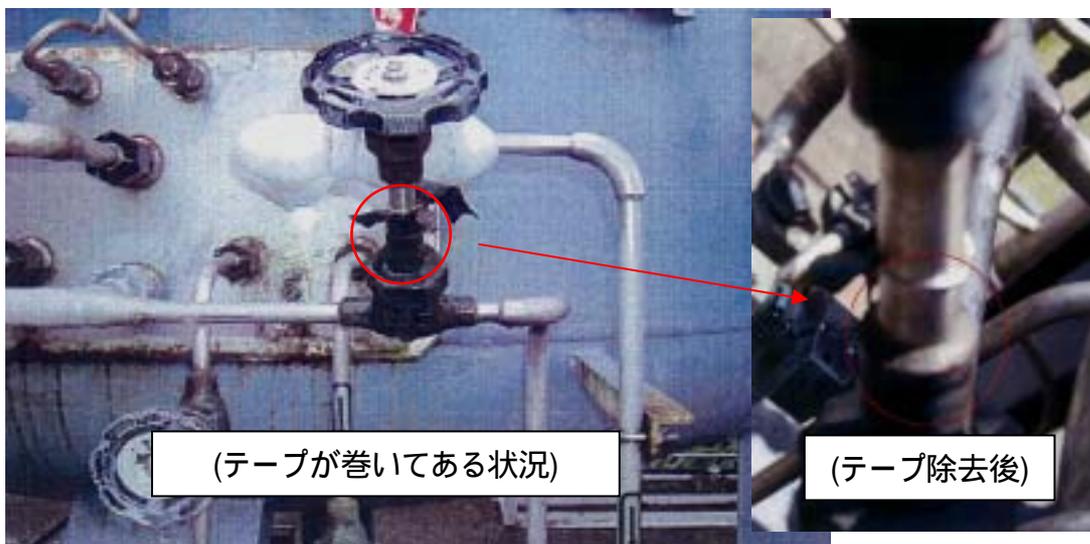
写真 5 弁本体のろう付け部の事例

弁本体においても、配管と同様、温度変動に起因する疲労が発生しており、注意が必要である。

事故名称	年月日	物質名	業種	事故概要
加圧弁からのガスの漏えい	2008/7/17	酸素	その他(病院)	定期自主検査時に、貯槽加圧弁のろう付け部より微少のガス漏れを確認した。当該弁の不良部品について、同等品と交換した。原因は、経年劣化によると推定される。

弁本体のろう付け部も疲労が発生しているため、配管と同様に注意

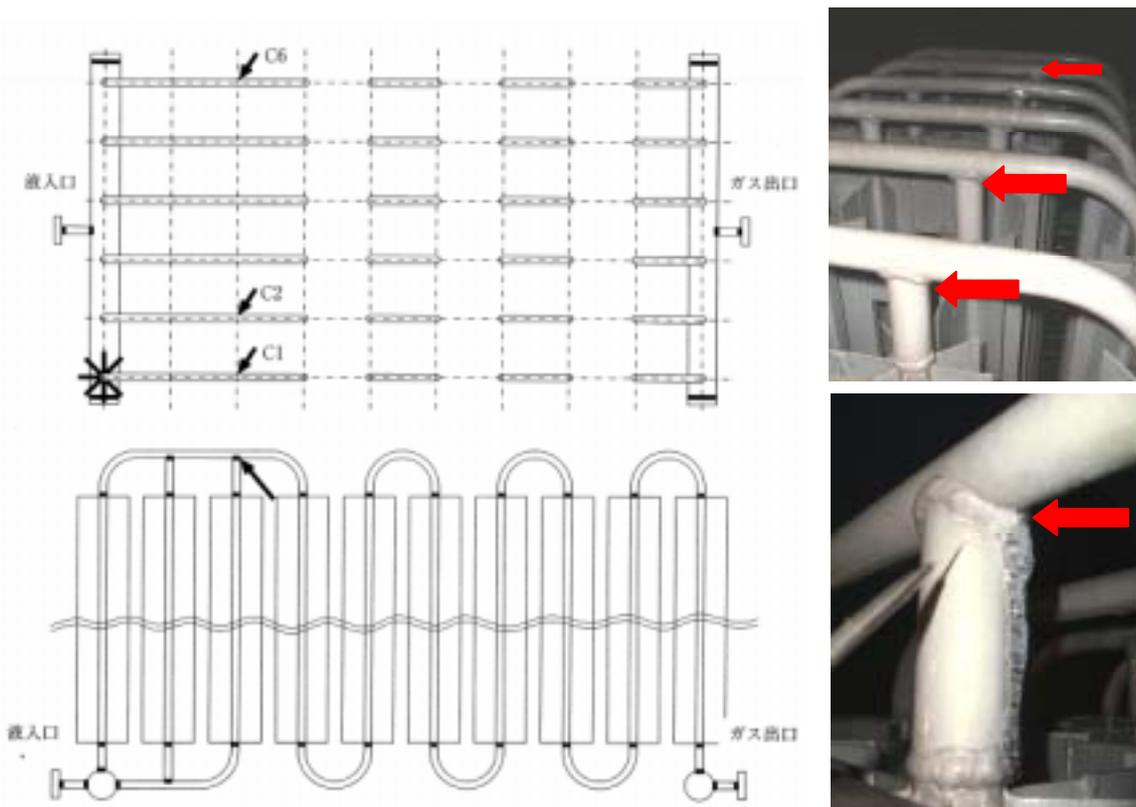
写真6 送ガス蒸発器の事例 : 上部配管の溶接部

事故名称	年月日	物質名	業種	事故概要
送ガス蒸発器からのガスの漏えい	2007/1/25	酸素	その他(造船所)	作業終了後の日常点検時に点検担当者が異音に気付き調査したところ、酸素送ガス蒸発器の上部配管溶接部におけるガス漏れが発見された。漏えい箇所は3箇所であった。なお、他の設備の漏えい及び人的被害はなかった。当該設備は、設置後約30年が経過しており、長年にわたる熱収縮の繰返しにより配管溶接部に引張応力が加わり、溶接部止端に割れが生じたことによりガス漏れが発生したと見られる。当該箇所は、溶接補修が実施されることとなった。その後、送ガス蒸発器を更新するとともに2基に増設した。

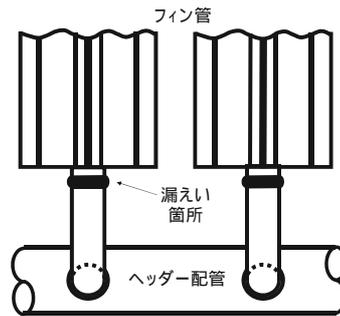
図 4 送ガス蒸発器の事例 :フィン管下部の溶接部(イメージ)

事故名称	年月日	物質名	業種	事故概要
送ガス蒸発器からの漏えい	2009/8/12	酸素	鉄工所	鉄工所において、酸素CEの附属設備を点検中に、異音に気付き周辺を調査したところ、送ガス蒸発器からの漏えいを確認した。漏えい箇所は、送ガス蒸発器入口付近のフィン配管の接合部で、約5mm程度のき裂が発生していた。原因は、フィン配管の接合部分が熱応力などの影響により劣化したと推定される。今後は、類似箇所についても浸透探傷試験、肉厚測定を実施し、減肉などの異常がないか確認することとする。

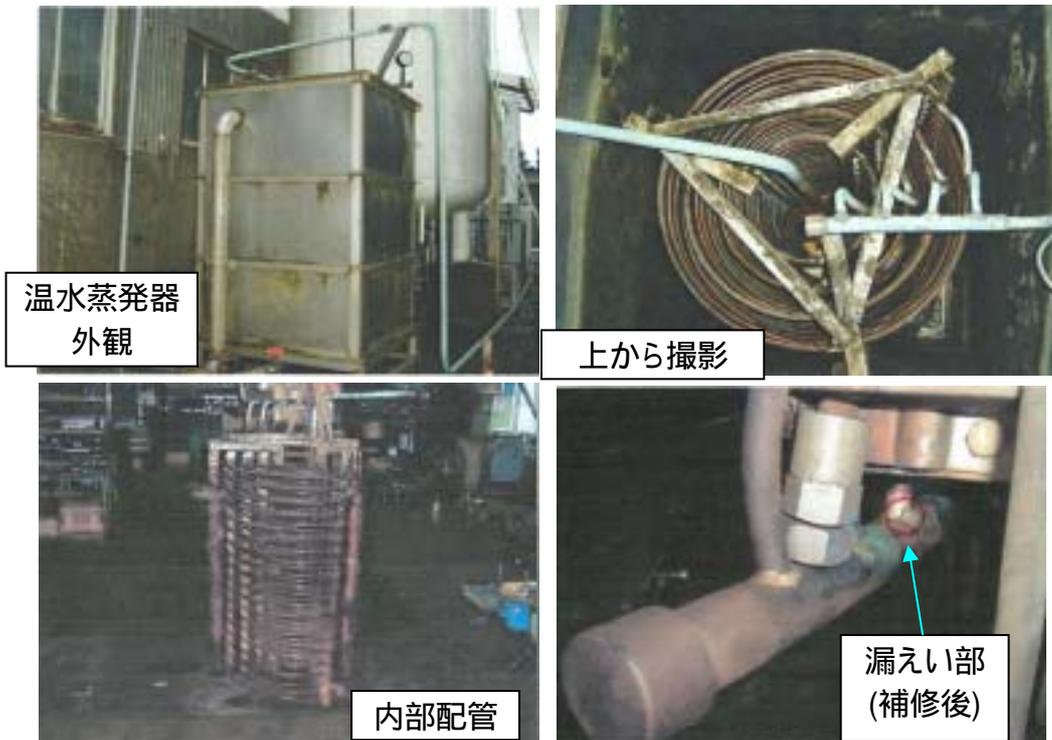
写真 7 送ガス蒸発器の事例 :温水蒸発器のヘッダー

事故名称	年月日	物質名	業種	事故概要
窒素ガス充てん設備の蒸発器からの漏えい	2009/11/13	窒素	充填所	事業所内に設置してある、窒素ガス充てん設備の保安検査実施中に、温水式蒸発器の銅管から窒素ガスが漏えいしていることを発見した。この設備は設置後32年経過しており、経年劣化により銅管ろう付け部に、ピンホールが発生したと推定される。

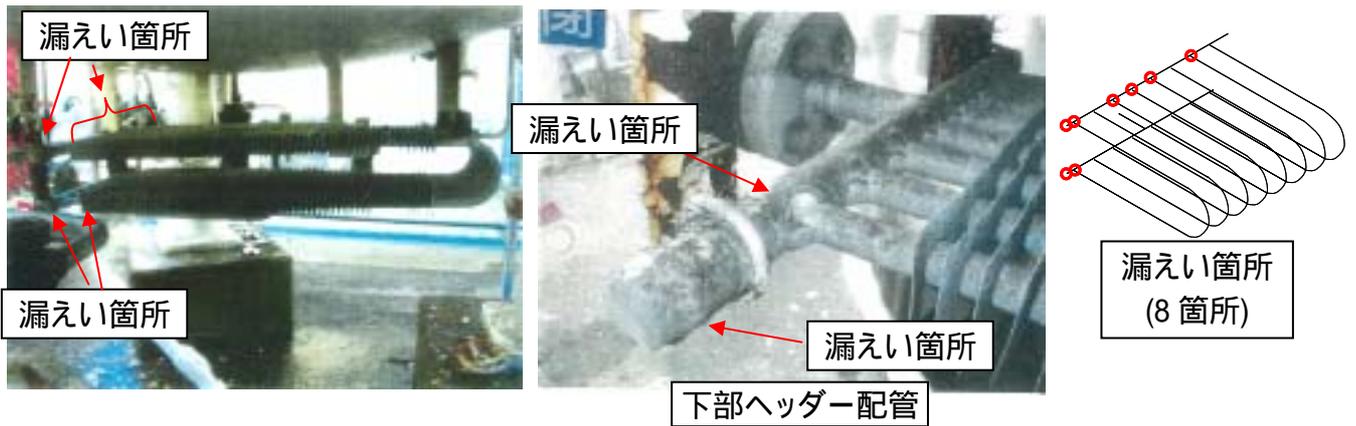
写真 8 加圧蒸発器の事例

事故名称	年月日	物質名	業種	事故概要
加圧蒸発器からのガスの漏えい	2007/4/13	窒素	機械	液化窒素設備の自主保安検査を実施していたところ、漏えい検査により加圧蒸発器溶接部より微量のガスが漏えいしているのが確認された(8箇所)。漏えいが確認された場所は、加圧蒸発器の溶接部分であり、設置後25年が経過していることから、原因は経年劣化及び長年にわたり液化窒素と外気との温度差による金属の膨張、収縮が繰返されたことによる部分劣化(疲労)と推定される。
