CNGスタンドにおける天然ガス漏洩事故について

高圧ガス保安協会

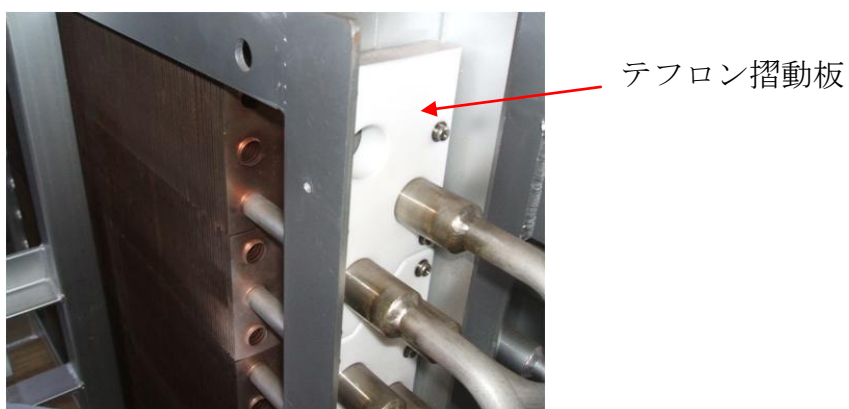
図5 テフロン摺動板

クーラーはフレームと伝熱管両端が溶接で固定されており、フレームを分割することにより、発生する熱応力をフレームで吸収する構造となっていたが、熱応力を十分に吸収することはできなかった。

伝熱管は、入口配管側はフレームと溶接、反対側はフレームと溶接せず、テフロン摺動板を取り付け、熱応力を緩和する構造に変更した。

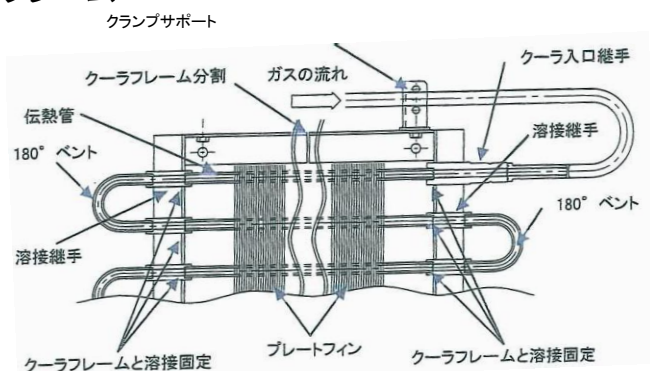
図6-1 分割フレーム

入口配管は、圧縮機の振動の影響が懸念されていたため、サポートをUボルト固定からクランプ固定に変更されていたが、十分に振動を低減させることができなかった。また、フレームが分割されていたことにより、振動の影響がさらに大きくなったと推定される。

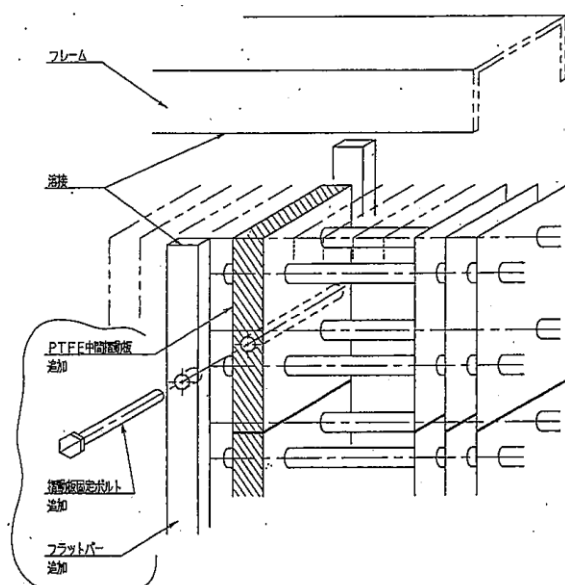
事故名称	年月日	物質名	業種	事故概要
天然ガス充てん設備の圧縮機1段クーラーからの漏洩	2010/7/22	CNG	充填所	圧縮天然ガススタンドにおいて、圧縮機ユニットの1段クーラーの伝熱管と継手とのろう付け部から、天然ガスが漏洩していることを発見した。原因は、共振により、ろう付け部にクラックが発生したためと推定される。

管束中央に摺動板による中間支持を追加し、管束の固有振動数を高くすることにより、共振域から外れる。
