## 高圧ガス事故概要報告

整理番号 2003-213	事故名称 製油所におけるエロージョン・コロージョンによる火災		
事故発生日時 2003-9-30 18:40 頃	事故発生場所 神奈川県		
施設名称 第 1 流動接触分解装置	機器名 反応塔出口配管	主な材料 SB42	概略の寸法 Do914.4 × t12.7 MH Do457.2 × t18
高圧ガス名 LPG、ガソリン、分解ガス等	高圧ガス処理能力 9,834,800 Nm <sup>3</sup> /D	常用圧力(設計圧力) 0.113 MPa	常用温度(設計温度) 474
被害状況 火災(人的被害無し)			
<p>事故概要</p> <p>第 1 流動接触分解装置の定常運転中、運転員が反応塔上部で白熱灯の点滅のような光を確認したため、反応塔上部へ上がって確認したところ、発煙を確認し、さらに梯子で上に上ってみたところ火炎が発生していた。その後、当該装置の通油量減少操作を行い、急激な熱変化を避け、原料油の張り込みを停止した。火炎が小規模で他の機器へ延焼の恐れがなかったこと等もあり、あえて放水は行わず、内部流体を水蒸気で置換することにより消火した。</p>			
<p>事故原因</p> <p>点検の結果、反応塔上部から精留塔へつながる外型約 914mm の配管に取り付けられている、外型約 457mm のマンホール取り付け溶接部が、触媒を含む内部流体によるエロージョンを受けて減肉しており、溶接部に内在していたブローホール等が数カ所表面に開口していた。</p> <p>これにより、内部流体が配管と配管外面に取り付けてあるマンホール補強板との隙間を経由して、補強板に設けているテストホールから漏洩した。漏洩した混合ガスは、発火点が 250 であり、内部流体の温度が 470 であったため、自然発火し火災に至ったものと推定。</p>			
<p>再発防止対策</p> <p>エロージョン・コロ - ジョン対策として、Ni-Cr 溶射を施工した。</p> <p>類似箇所の点検を実施し、温度計用ノズル取付け部に若干のエロージョン・コロージョンが認められた箇所を含めて肉盛溶接補修及び溶射を施工した。</p> <p>なお、漏洩したマンホール補強板のテストホールにはプラグを挿入してシール溶接を実施した。</p> <p>当該配管は、従来から 2 年周期でエロージョン・コロージョンに対する点検を実施しており、発災部のマンホールにも若干のエロージョン・コロージョン傾向があると把握していたが、補修が必要との判断には至っていなかった。今後は、当該部位に限らず、過去の点検結果との比較など、フォローアップの点検を強化するとともに、類似箇所の点検を強化していく。</p> <p>異常の早期発見の観点から、見回りによる確認に加え ITV

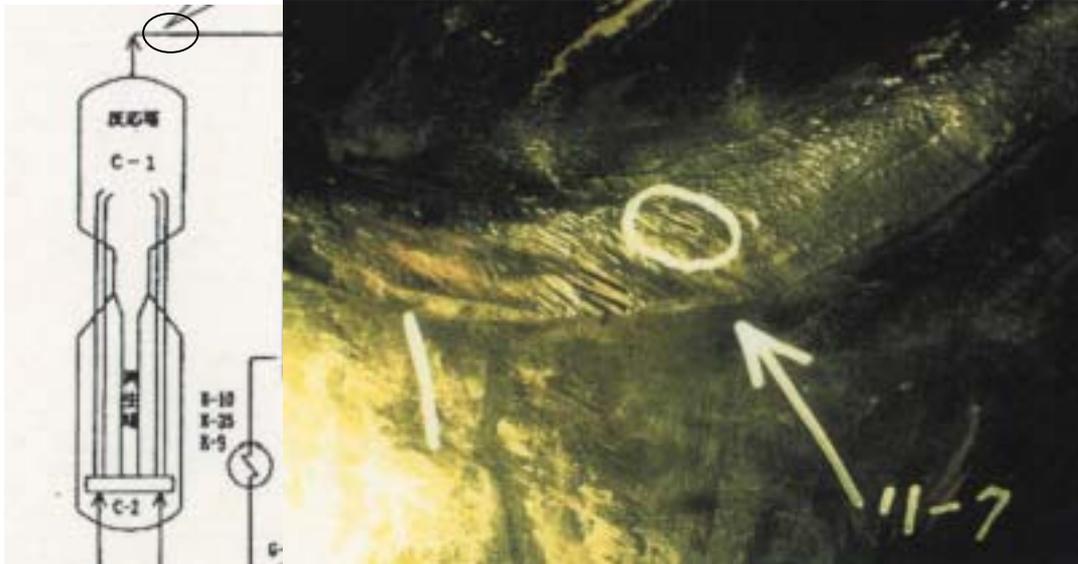
<p>教訓</p> <p>ベント管下流にノズル、マンホール、温度計等を取り付けると、流れの乱れの影響を受け、エロージョン・コロージョンが発生する恐れがあるので注意が必要である。</p>

発災部位 マンホール内面溶接部(エロージョン・コロージョンによるリーク箇所)

内面を耐磨耗キャストブルで被覆した仕様では著しいエロージョン・コロージョンは見あたらないことから、今後の設備更新の際には、仕様を変更することも有効であろう。

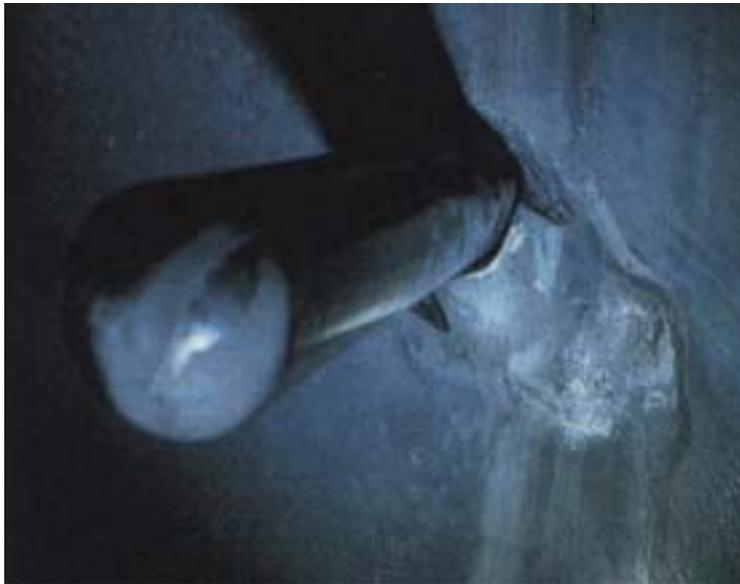
温度計取付け部のエロージョン・コロージョン
