# 高圧ガス設備におけるフランジ締結部の事故対策について

高圧ガス保安協会

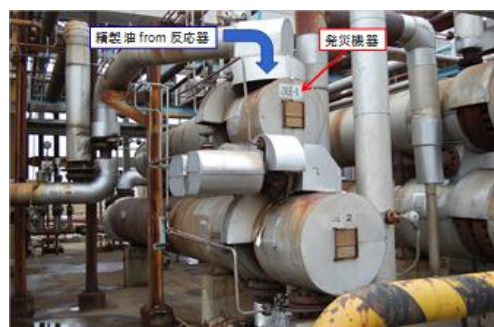
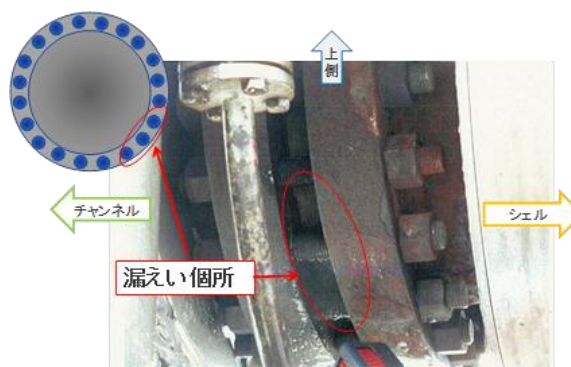
写真1 温度変動による事例①

事故名称	年月日	物質	業種	事故概要
第3潤滑油水素化精製装置からの水素ガス等漏えい	2007/9/26	水素、硫化水素、潤滑油	石油精製	潤滑油水素化精製装置のプランニングシャットダウンのため、原料油をカットし、加熱炉メインバーナーを消火して、水素循環による冷却作業を行っていた時、リアクターエフェルメント熱交換器のチャンネルフランジ部より、チューブの内部流体(水素+硫化水素+潤滑油)が微量外部に漏えいした。調査の結果、フランジガスケット、チャンネルフランジ及びチューブシートには異常がなかったことから、降温により、チャンネルフランジ部の締め付け力が低下したこと、及び前回開放検査後のボルト(ボルトサイズ:1インチ2分)の締め付け管理が不十分であったことが原因と考えられる。従来、高圧高温機器の2インチ以上のボルトについては、軸力管理により締め付け力の管理を実施していた。今後は、1インチ以上のボルトに関しても同様に軸力管理を行うこととした。

装置のスタートアップ、運転負荷調整、緊急停止時、シャットダウン等で大きな温度変動が生じる場合は、フランジ、ボルト、ガスケットの膨張の違いで、締結力が低下し、内部流体が漏洩する恐れがあり、温度勾配に併せて適切な締結管理(ホットボルティング/コールドボルティング)が望まれる。また、ホットボルティング/コールドボルティングを実施する際は、片締め、過度の力での締付によるボルトの伸び、ガスケットの損傷等を起こし、漏洩が生じることも考えられるために、適切な締結管理をすることが大切である。

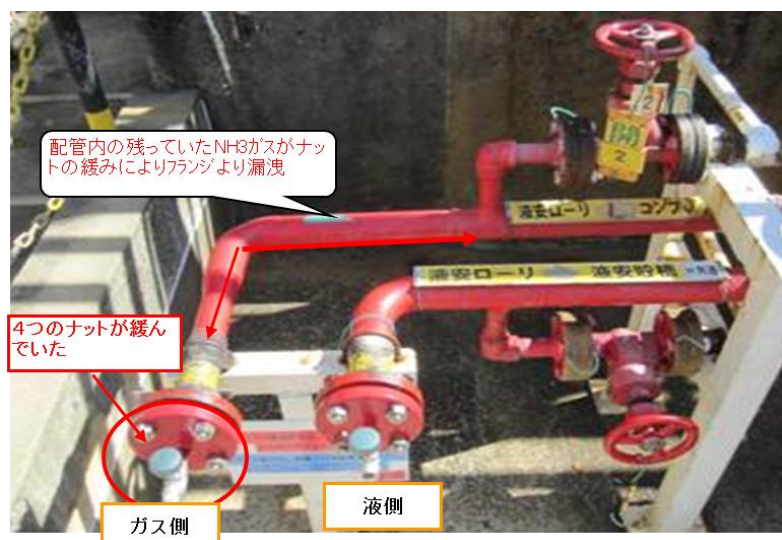
写真2 締付トルク不足による事例

事故名称	年月日	物質	業種	事故概要
液化アンモニア積み下し場の閉止フランジからの漏えい	2011/10/26	アンモニア	食品	消費事業所で、液化アンモニア積み下し場のガス検知器が作動し(27ppm)、自動散水を開始した。20ppmまで下がったことを確認した後、自動散水を停止し、現場点検を実施したところ、積み下し場のガス側閉止フランジからアンモニア反応を確認したため、フランジの増し締めを実施し、漏えい停止を確認した。原因は、閉止フランジのナットが緩んでいたためであった。

フランジを締付ける際は、ガスケットメーカーが推奨している最小設計締付圧力を確保することが重要であり、さらに使用条件等を考慮して最小設計締付圧力を超える締結力で管理する必要がある。また、施工を行う際は、適正な締結管理をすることが大切である。

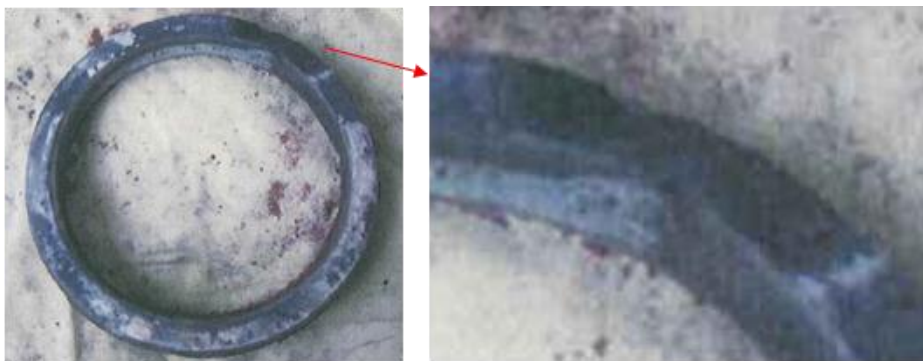
写真3 ガスケット劣化・腐食による事例

事故名称	年月日	物質	業種	事故概要
高級アルコール製造施設におけるフランジ部の火災	2008/9/11	オキシガス(一酸化炭素、水素)	石油化学	9月11日1時頃、計器室にて異音に気づき、パトロールを行った結果、高級アルコール製造施設内の2段側オキシ反応工程における、反応器入口配管のフランジ部において火災を発見した。直ちに2段側オキシ反応工程を停止し、脱圧を開始した。炎が拡大しないことを確認後、消防当局へ、消火活動を行うと一酸化炭素の拡散の恐れがあることを説明し、了解を得て消火せずに脱圧を継続した。約2時間後に脱圧が完了し、小型粉末消火器2本にて消火した。オキシガスが漏えいした原因は、フランジ部に装着されていた炭素鋼(材料:S10C)製のガスケットに腐食が発生したためである。腐食は、ガス中のCOによる鉄カーボニル腐食と、液中の蟻酸・水による孔食、フランジガスケット面の摺り合わせ不足によるガスケット面の不均一等の複合要因によるものと推定される。また漏えいしたオキシガス(一酸化炭素+水素)に着火した原因は、オキシガス中に含まれる水素ガスの最小発火エネルギーに達した為と推定される。今後、装置の調査及びガスケットの交換を実施することとした。交換に当たっては、材質をカーボンスチールからオーステナイト系ステンレス鋼に変更することとした。また、高級アルコール製造施設全体への水平展開として類似箇所の洗い出しを行い、点検及びガスケットの交換を実施することとした。さらに、設備の点検周期を定め、手順書を作成して従業員へ教育・周知することとした。

ガスケットを選定する時は、内部流体の温度、圧力、腐食性に応じた材質を選定する必要があり、選定にあたっては十分に検討することが大切である。また、取付後は定期的にガスケットの状態を確認し、維持管理する必要がある。

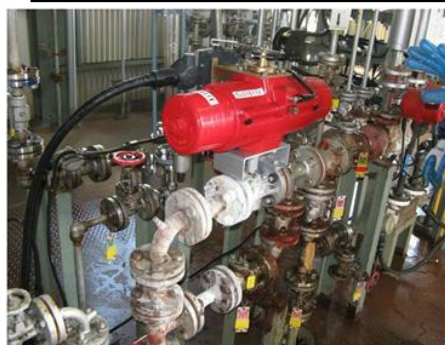
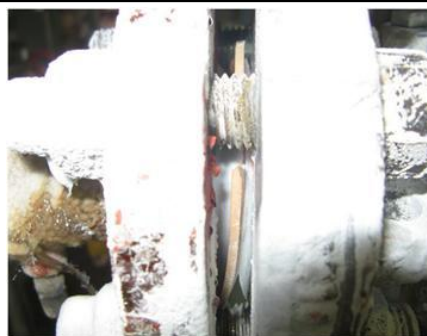
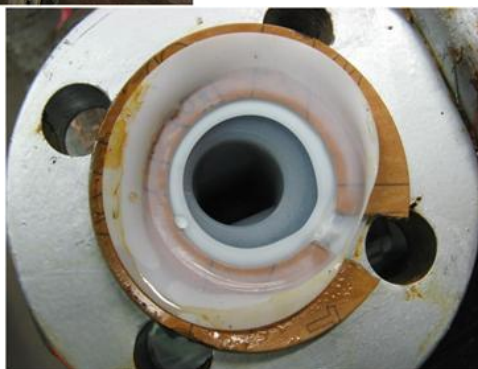
写真4 ガスケット取付け間違いによる事例

事故名称	年月日	物質	業種	事故概要
水酸化テトラメチルアンモニウム製造施設のフランジ部からの漏えい	2009/11/25	トリメチルアミン、メタノール、蟻酸メチル	一般化学	水酸化テトラメチルアンモニウム(TMAH)製造施設の反応器で、液面低下警報が発報したため点検を実施したところ、液面調節弁の上流側フランジより反応液の漏えいを確認した。直ちに設備を停止し、液面調節弁の前後弁を閉止して漏えいを止めた。漏えいした反応液は大量の水に吸収させ、除害設備で処理した。また、反応器は建物内にあり、漏えいした反応液は建物内に溜まったため、周辺住民への影響はなかった。漏えい部を開放したところ、フランジのガスケットが破断していることが判明した。原因は、発災部はテフロンライニング管を使用しており、ガスケットにもテフロンライニング用を使用することになっていたが、バルブの更新時に誤って一般鋼管用を使用した。ガスケット内径が少し大きく単位面積当たりの面圧力が過大となったためと推定される。今後は、ガスケットの誤使用防止のために保管しているガスケットに識別表示を行う。

ガスケットを取付ける際は、使用するガスケットが適切なものか確認することが大切である。なお、ガスケットの使用を確認するために、PID、工事仕様書等でガスケットのスペックについて明確にしておく必要がある。また、施工の際は、ガスケットに保護フィルム、汚れ等がないかを確認し、芯ずれがないように取り付けることが重要である。
