可とう管の事故の注意事項について

高圧ガス保安協会

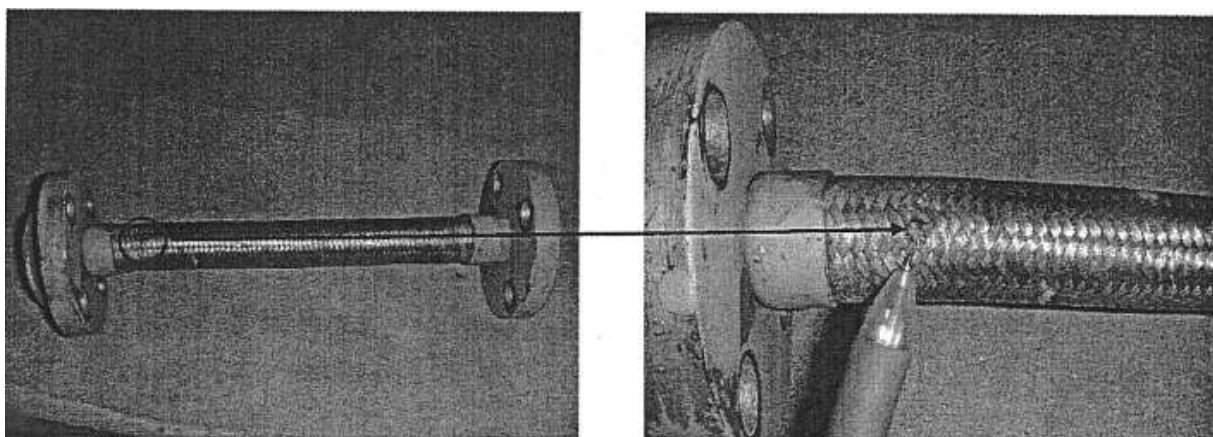
写真3 冷凍機の可とう管(事例③)

事例③の金属製可とう管は冷凍機の冷媒配管として使用されており、圧縮機の振動により疲労破壊したと推定される。

可とう管は変位を吸収することを目的に用いられているが、過大な変位は吸収できない可とう管は、設計で定められている長さに対する許容変位量以下に変位を抑えて、設置しなければならない。また、可とう管は許容曲げ半径以下の鋭く曲げた状態で設置すると、短時間で疲労破壊を生じるため、鋭い曲げを避けて設置しなければならない。通常の配管に比べねじれも生じやすいため、設置時のねじれが生じないように注意しなければならない。
