高圧ガス事故概要報告

整理番号 -	事故名称 新潟地震によるLPガス球形貯槽とLPガス横置円筒形貯槽の被災		
事故発生日時 1964-6-16(水) 13:01	事故発生場所 新潟県新潟市		
施設名称 常圧蒸留装置、 集中合理化装置	機器名 LPガス球形貯槽、LP ガス横置円筒形貯槽	主な材料 2H鋼	容量 球形 1,200m ³ 2基 球形 50m ³ 1基 円筒 40m ³ 2基
高圧ガス名 LPガス	処理量(標準状態) 旧工場 5千BPSD 新工場 40千BPSD	使用圧力 12.7MPa	使用温度 35°C
<p>被害状況</p> <p>1964年6月16日、13時1分、マグニチュード7.5、震度5(当時の震度界)、津波4m以上(信濃川が一部氾濫、市内浸水)となる新潟地震が発生した。この地震による被害は、死者26名、全壊家屋1,960棟、半壊家屋6,640棟、浸水家屋15,297棟にのぼり、さらに鉄筋コンクリート製アパートの転倒、阿賀野川に架かる橋の落下、石油タンクからの出火など、近代都市が大震災に見舞われて甚大な被害を被った。</p> <p>なかでも、製油所の原油タンク5基(4万5千リットル浮屋根式タンク2基、3万リットル浮屋根式タンク3基)が全面火災となり、そのうちの1基が2週間近くにわたって燃え続け、近隣の民家約290棟が全焼するという大災害となった。製油所の火災、液状化によって、塔槽類、製品タンク、タンク車を始めとする製油所の全施設が被災した。高圧ガス施設では、加熱炉、反応塔、塔類、貯槽、配管などが被災し、1,200m³LPガス球形貯槽(内径13.2m、厚さ25mm、材質2H鋼)2基、50m³LPガス球形貯槽(内径4.6m、材質2H鋼)1基、40m³LPガス横置円筒形貯槽2基が火災に包まれ、球形貯槽を支える支柱1本が開口、座屈した。</p> <p>新潟地震は、石油コンビナートに甚大な損害を与えた我が国最初の地震災害であり、砂層の液状化現象、タンクの耐震設計、支持構造物の耐火コンクリート被覆の施工など多くの教訓をもたらした。</p>			
<p>事故概要</p> <ol style="list-style-type: none"> ① 13時1分に発生した地震によって、製油所内の新工場地区にある5基の原油タンクで火災が発生し、原油タンクならびにタンクヤードは一面の炎に包まれた。 ② 原油タンクの全面火災に対し、初期消火ができず、消火作業は困難を極めた。原油タンクの火災は、4基が6月24日10時まで燃え続け、残り1基の3万リットルタンク#1103は6月29日17時まで燃え続けた(*1)。 ③ 原油火災の拡大によって、集中合理化装置の加熱炉、廃熱ボイラー、接触改質装置の反応塔、熱交換器、ガス分離槽およびコンプレッサーの一部が焼損し、水素化処理

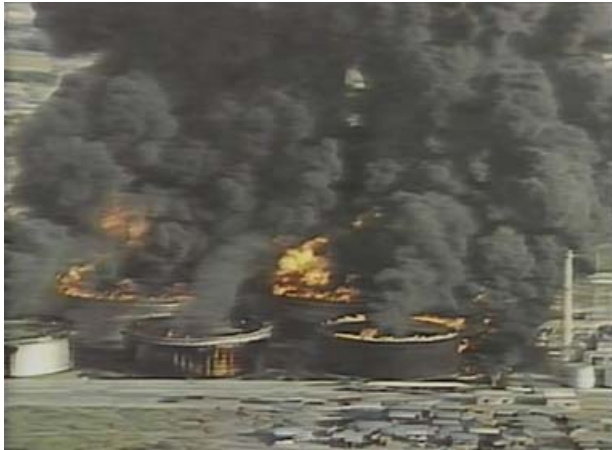
写真 3 原油タンク火災の状況(*2)

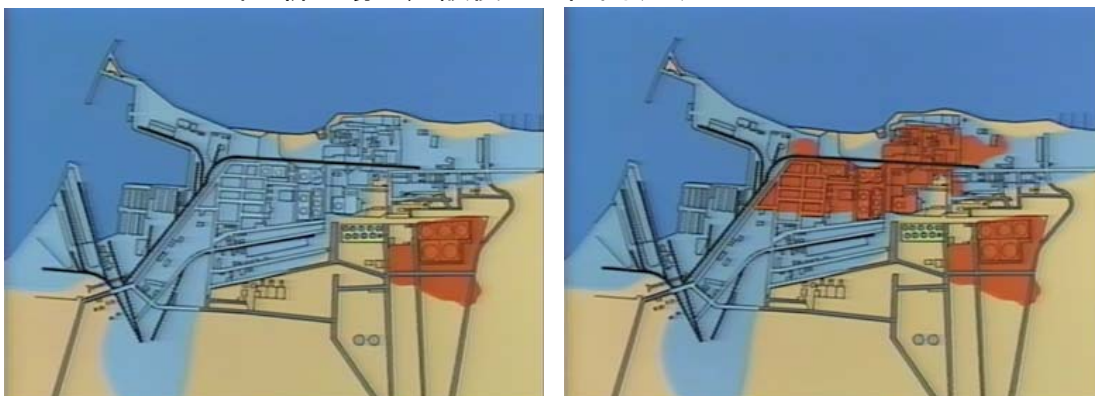
図 2 左:地震発生後、原油タンク 5 基に火災発生(赤色、水色は浸水エリア)、
 右:旧工場地区は 16 日 18 時頃に火災発生、広範囲に延焼(*2)

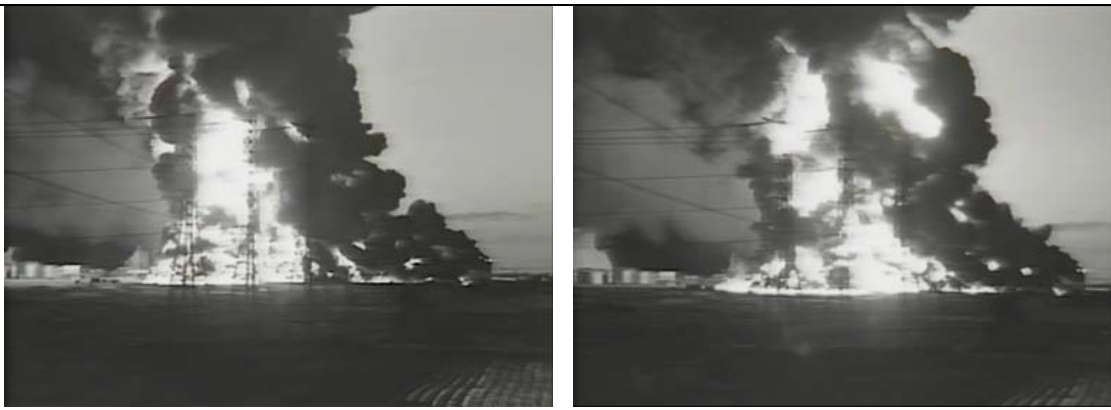
写真4 地震当日夜9時頃 4.5万キロリットル原油タンクの側板くずれ込み、フラッシュオーバーで原油が燃えながら拡散している状況(左→右)(*2)

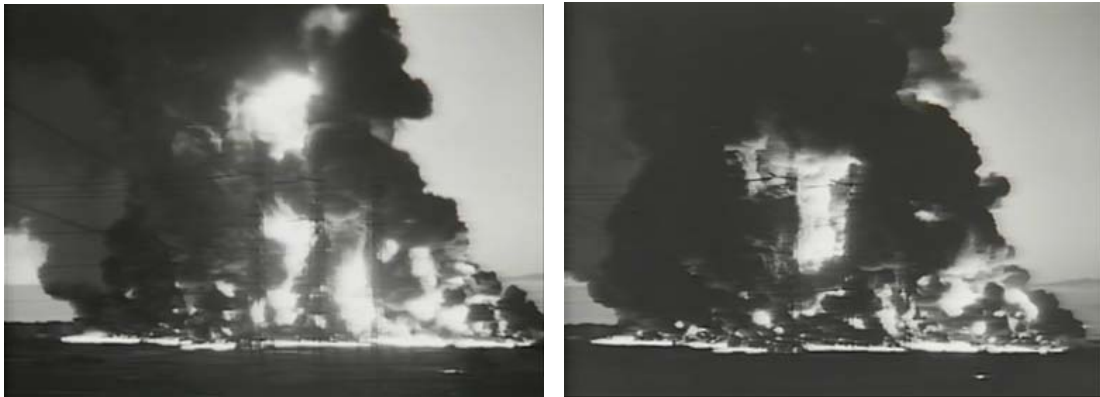
写真5 拡散状況つづき(左→右)(*2)

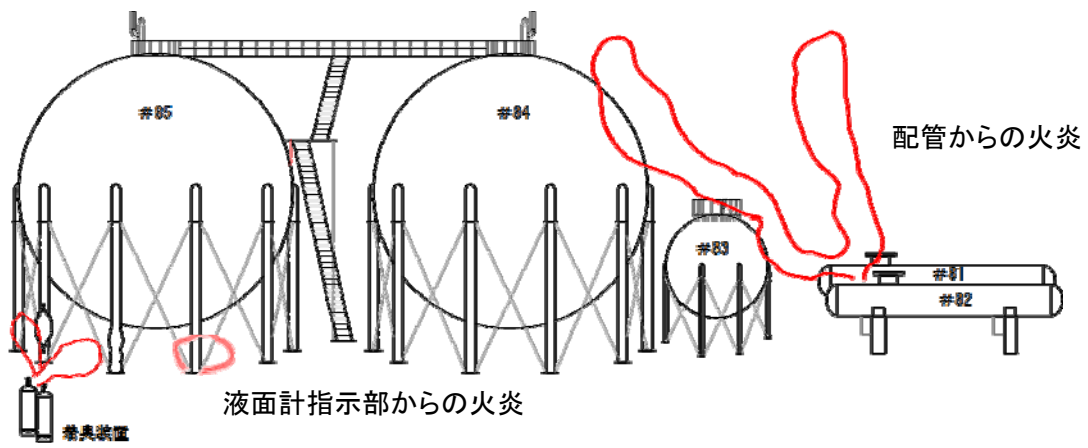
図 4 LP ガス球形貯槽の被災状況(推定)

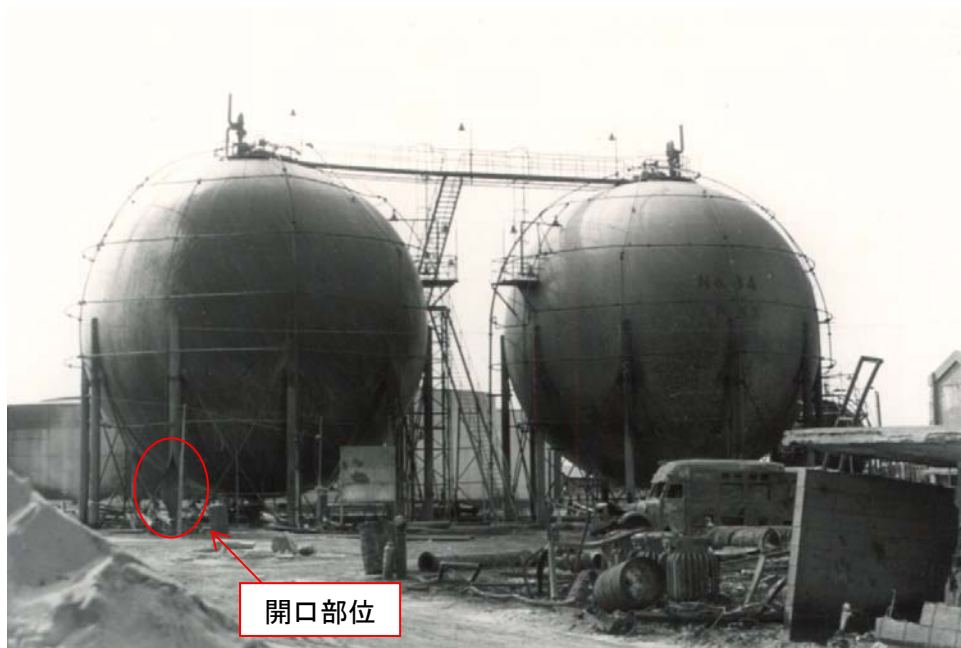
- ③ 報告書の製油所の配置図には、LPガス球形貯槽、LPガス横置円筒形貯槽の記載はなかったため、球形貯槽群の位置を当時の写真、映像資料(*2)などにより推定し、配置図に記した。
- ④ 報告書によれば、地震発生後、LPガス球形貯槽に隣接する#2重油タンクより、油が流出し、着火した。
- ⑤ 1,200m³LPガス球形貯槽(#84、#85)は、基礎のコンクリート枠があるため、流れ来た重油は球形貯槽下まで流入できず、貯槽直下ではあまり燃えていなかったようである。震災後の写真では、球形貯槽の下部表面には煤が付着し、外面塗装は熱で損傷しているが、下塗りは残っている状況であった。

写真 6 被災した 1,200m³LP ガス球形貯槽(左#85、右#84)

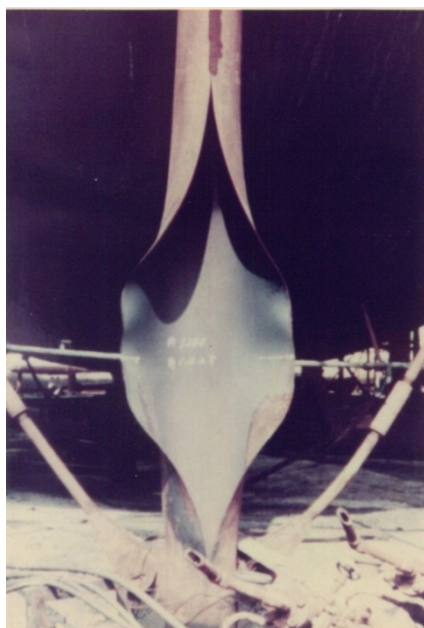
これは建設時に支柱に入り込んだ雨水が火災の熱によって膨張し、圧力によって支柱が開口したためと推定された。

- ⑪ #85に隣接するLPガス着臭装置が火災となり、支柱に直接火炎が当たったことから、支柱の1本がクリーブ損傷によるフィッシュマウス状の開口が発生している。隣接する支柱には、坐屈が発生している。
- ⑫ 球形貯槽の支柱に取り付けられている液面計指示部が破損し火炎が出て、支柱を炙ったとのメモと写真が残っている。

写真 7 開口した LP ガス球形貯槽の支柱

- ① 地盤改良のため、パイロフローテーション工法の実施
- ② 浮屋根式タンクの金属製シール機構のソフトシール化
- ③ 油の流出を防ぐため、側壁の嵩上げ等
- ④ 貯槽の支柱を火災から保護するため、厚さ 50 mm 以上の耐火コンクリートで被覆
- ⑤ 配管の耐震性の向上を図るため、配管の種類に応じ、スプリングサポート、フレキシブルな接合方法等を採用
- ⑥ 可能なかぎり地上配管とし、継手部は溶接施工として折損防止
- ⑦ 防油堤のジョイント部分をフレキシブル構造とし、耐震性を向上
- ⑧ 流出油防止堤を設置し、溢流油の拡散防止等

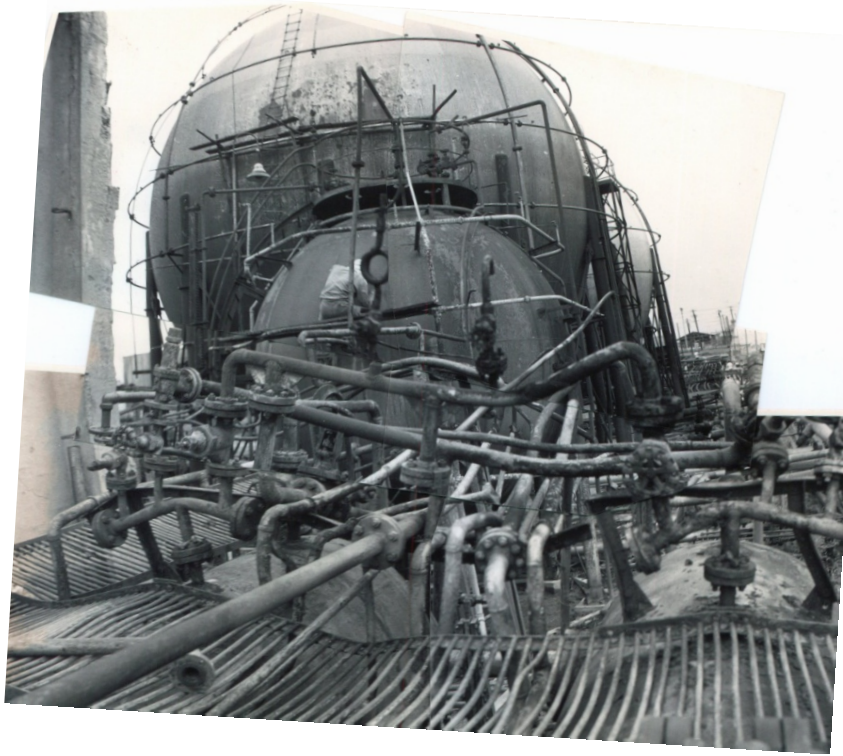
- ⑥ 報告書では、隣接する運河の水があふれ出て、球形貯槽下に流入していたとの記述がある。液状化の影響もあったものと考えている。
- ⑦ 火災は、2～3日続いた模様である。
- ⑧ 隣接するLPガス横置円筒形貯槽(#81、#82)の上部配管から、LPガスが漏えい、着火した火炎により、50m³LPガス球形貯槽(#83)および#84が炙られた。

- ⑨ #81、#82の高温部(1,000度以上と推定)では、脱炭、結晶粒の成長、高温焼鈍などによる軟化(Hv90～120)が見られ、材料強度の低下を来している。
- ⑩ #83は、#81、#82からの火炎で直接炙られたため、焼損し、材料の強度低下を来している。#84、#85についても材料強度の調査を行っているようであるが、残念ながら本資料は保存されてなかったため詳細は不明である。

写真 8 LP ガス球形貯槽群(手前から#83、#84、#85)

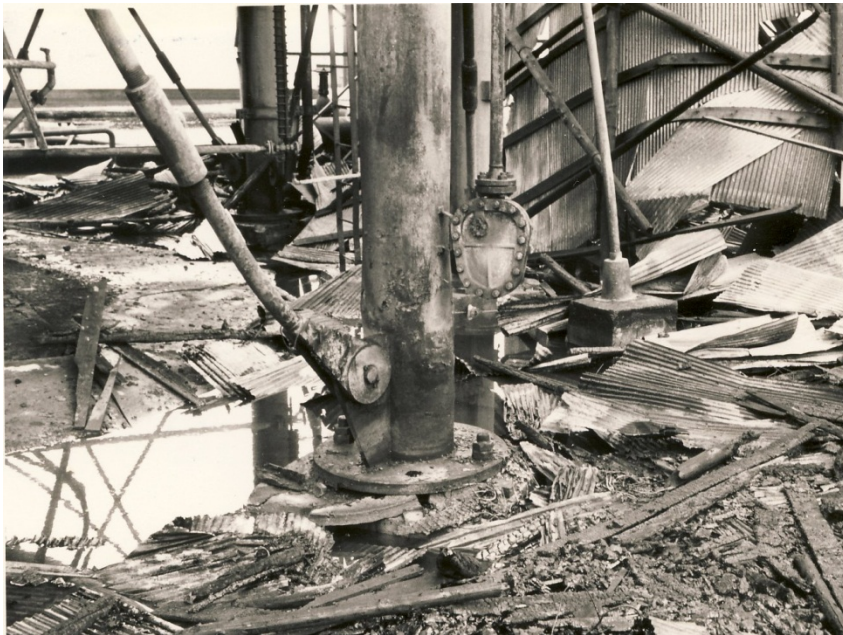
写真 9 LP ガス球形貯槽の支柱(坐屈発生)と液面計指示部

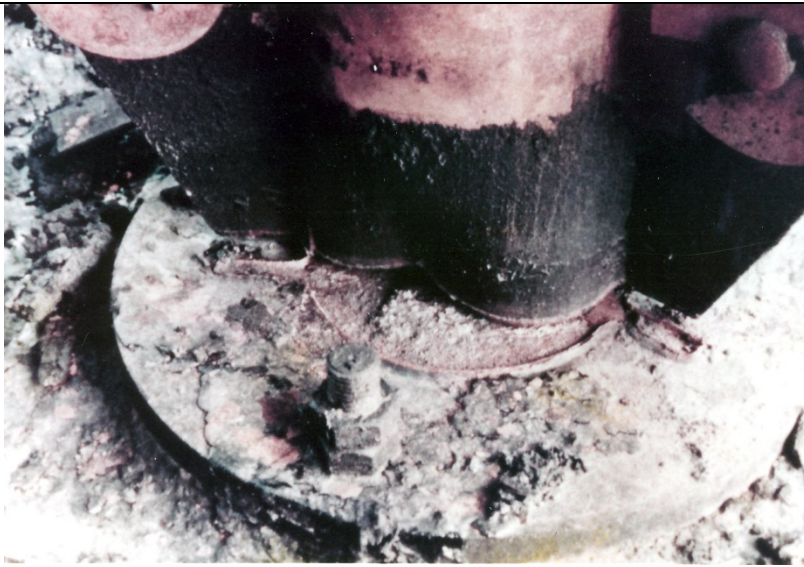
- ⑬ 支柱とベースプレートの溶接部が破断しており、LPガス球形貯槽の下部配管は地盤面に埋まるなど、各所に損傷が見られる。

写真 10 ベースプレートと支柱の状況

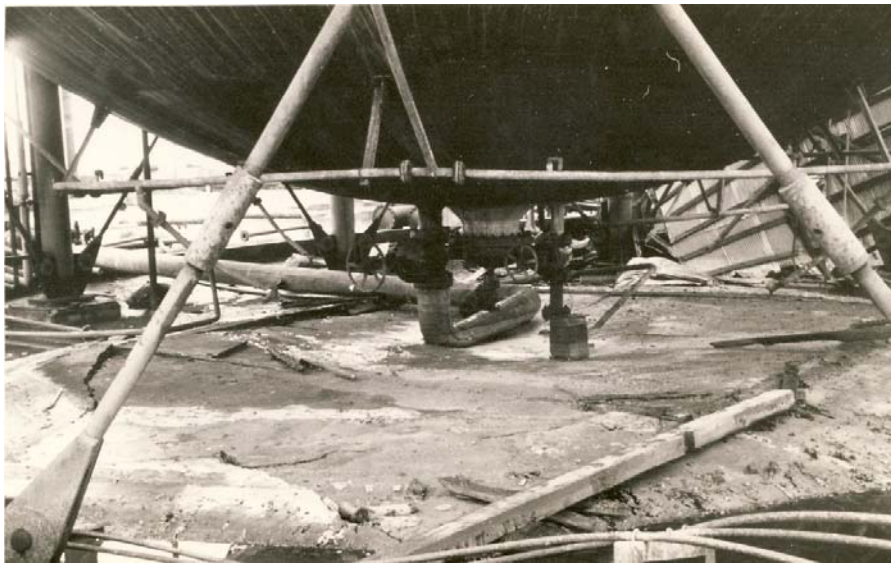
写真 11 LP ガス球形貯槽の下部配管の状況

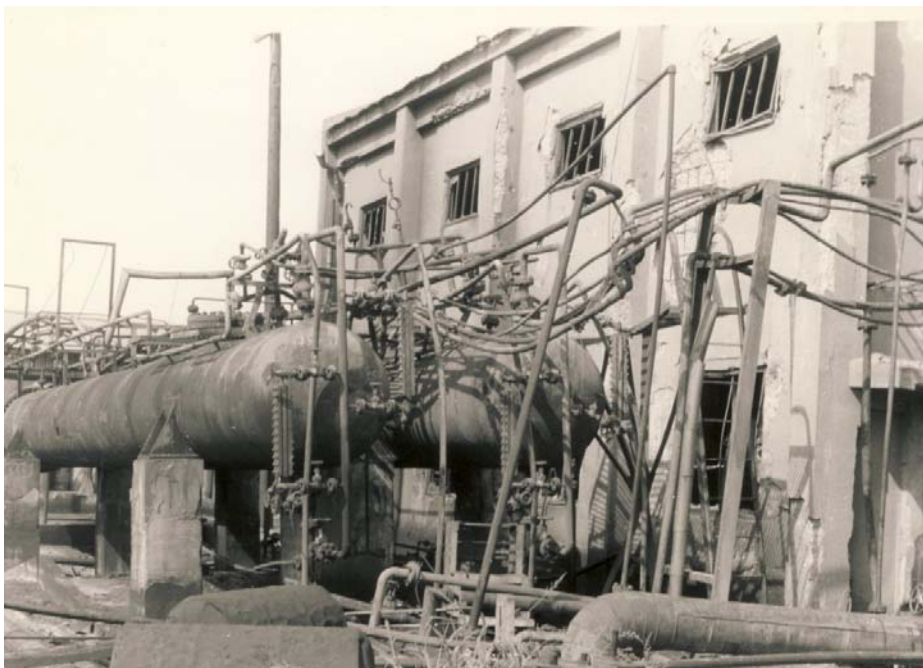
写真 12 LP ガス横置円筒形貯槽の状況 (左#81、右#82)

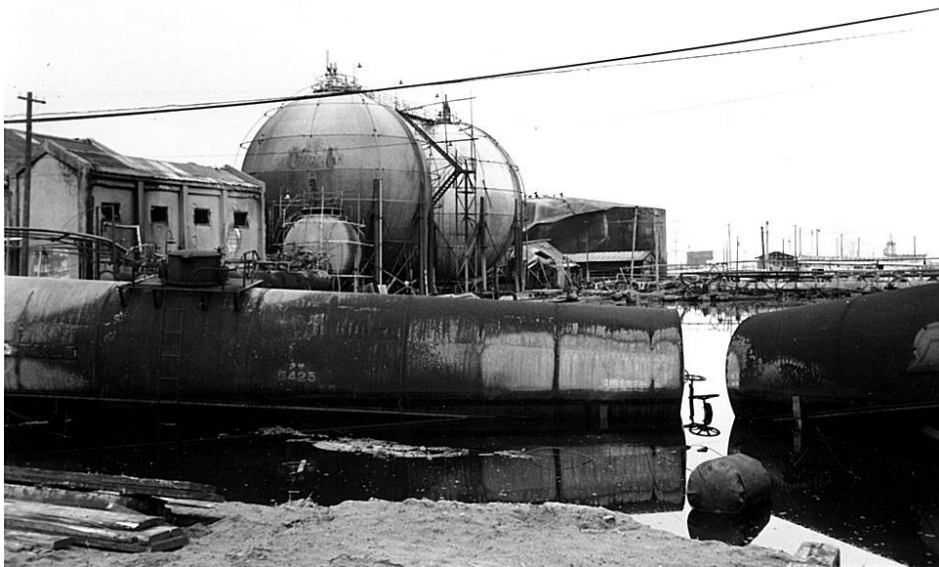
写真 13 LP ガス球形貯槽周辺の惨状

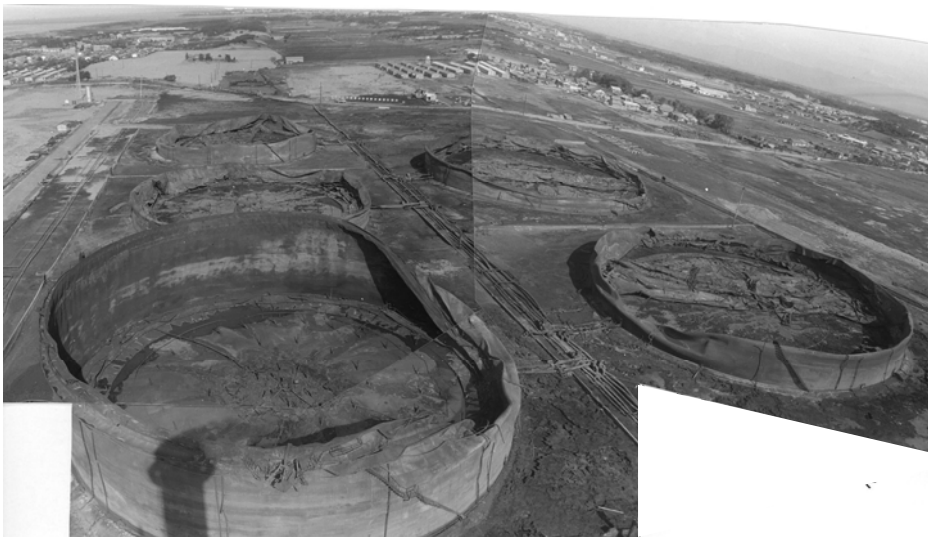
- ① 大地震によりスロッシング現象が発生し、原油タンク5基の浮屋根が大きく揺動し、原油が上部から側壁に添って溢流し、4回程の揺動時に浮屋根と側壁の衝突によって火花が発生して着火した。
- ② タンク火災は、スロッシング現象による溢流で浮屋根が沈み込み、タンクの上全面が燃える「全面火災」となった。タンク火災では、全面火災とは別

- ③ 全面火災の発生は、液状化現象によるタンクの不等沈下とあいまって、スロッシングにより浮屋根が複雑に揺動したことから、浮屋根と側壁とのシール機構が金属製であったため、火花が発生したと推定された。現在のシール機構は、合成ゴムやウレタンフォーム等のソフトタッチ式に改良されている。

写真 14 原油タンク5基の惨状(左手前:3万キロリットルタンク#1103、
右手前:4.5万キロリットルタンク#1101)

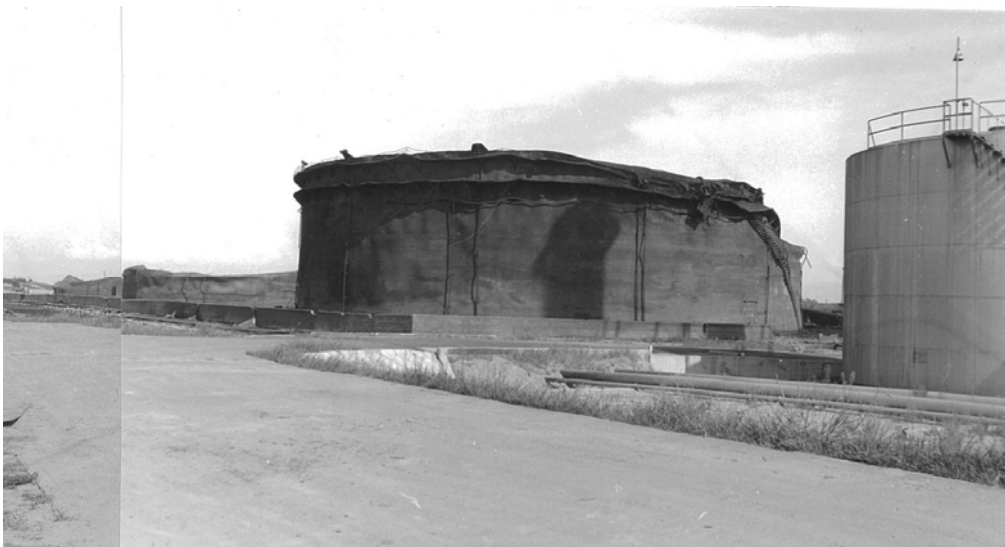
写真 15 地上からみた原油タンク#1103 の状況

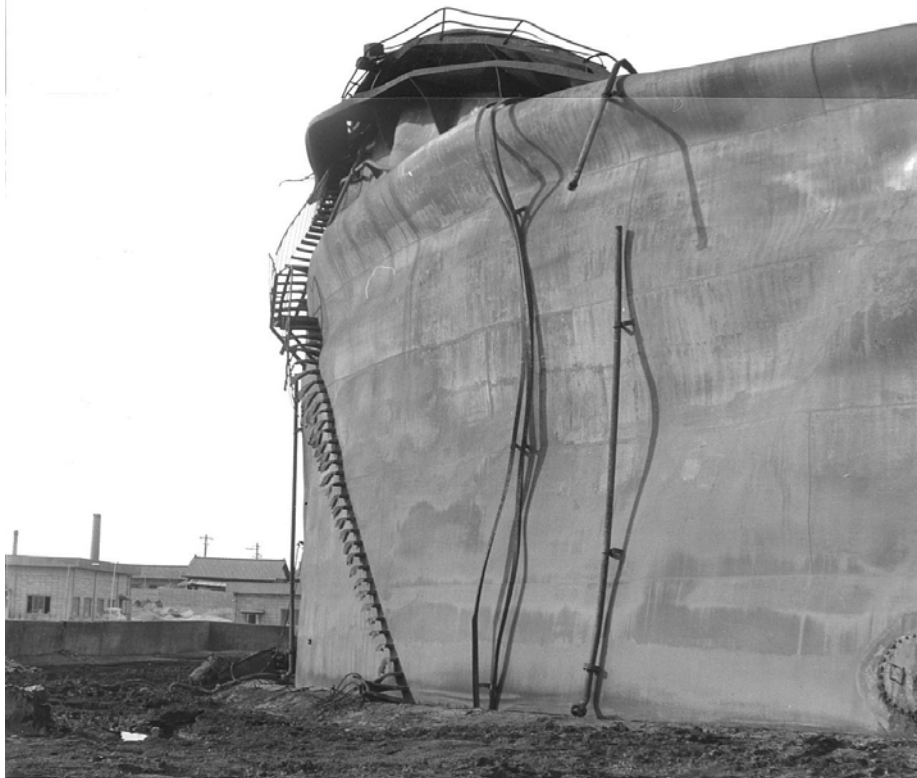
写真 16 原油タンク#1103 の側板の状況

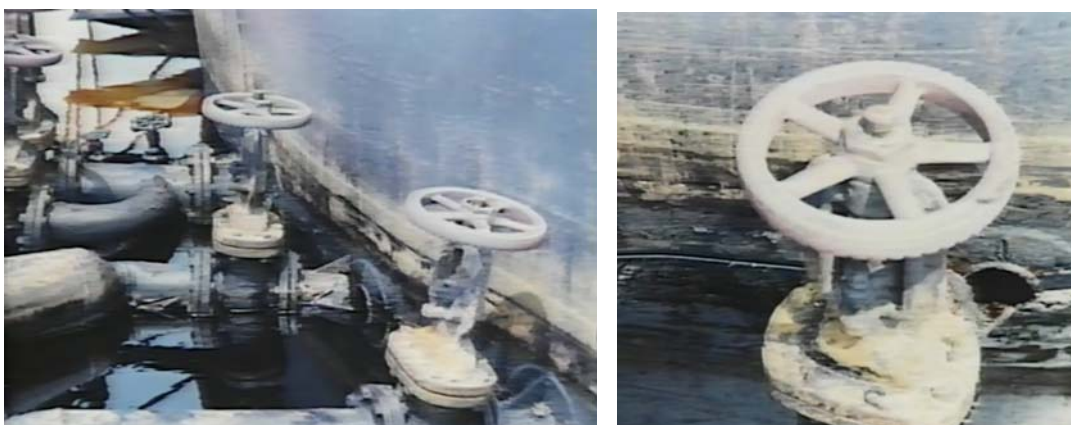
写真 17 ガソリタンク#33 の鋳鉄元バルブとノズルの損傷状況(*2)

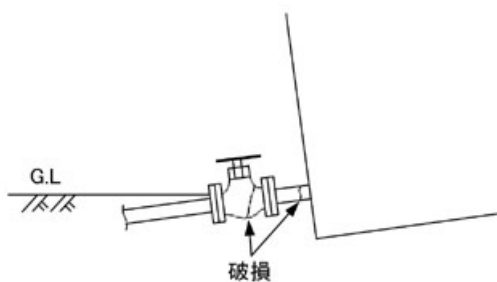
図 5 タンクノズルの損傷概要
