高圧ガス事故概要報告

整理番号 2003-230	事故名称 ポリエチレン製造設備の破裂板作動によるエチレンガス漏洩		
事故発生日時 2003-9-24	事故発生場所 広島県		
施設名称 高圧ポリエチレン製造施設	機器名 高圧分離器(HPS)	主な材料 破裂板 15-5PH H1075	概略の寸法 RD Di95.4 × t1.002
高圧ガス名 エチレン+ポリマー	高圧ガス処理能力 約 700 万 Nm ³ /D	常用圧力(設計圧力) 15.6 MPa	常用温度(設計温度) 271
被害状況 ガス漏洩(人的被害無し)			
<p>事故概要</p> <p>高圧法ポリエチレン製造施設で、エチレン/メタクリル酸共重合樹脂を製造中、系内の高圧分離器に設置している2個の破裂板(RD)のうち1個が破裂し、高圧分離器内のエチレンガス数トンが放出管より大気放出された。この大気放出に伴い、放出の際の高音が約 15 分程度発生した。製造プラントは、インターロック作動前に、手動により FCS(緊急停止)を作動させた。</p>			
<p>事故原因</p> <p>操業状況及び RD のポリマー分析の結果、トラブルの直前までは、正常な運転が行われており、異常反応は起きていないと判明した。破断した RD の破面観察では、つばのコーナー部から下方半径方向に脆性的に亀裂進展の後、内圧により延性的に破断していることが判明。さらに検討の結果、RD の亀裂は応力腐食割れ(SCC)であることが判明した。</p> <p>SCC の発生に関しては、</p> <ol style="list-style-type: none"> 1. RD の気密テストの際に水道水に浸漬して漏れ確認をしていた。このときの残留水分から塩素イオンが発生し、SCC の環境要因となった可能性が考えられる。 2. RD 使用中のシール不良に伴う、メタクリル酸(MAA)の漏れ等が腐食要因として考えられる。 3. 熱処理温度が低く、硬度が高い材質のため SCC の感受性が高かった。 <p>これらの環境要因及び材質要因が複合され、RD は応力腐食割れにより破壊されたと推定された。</p>

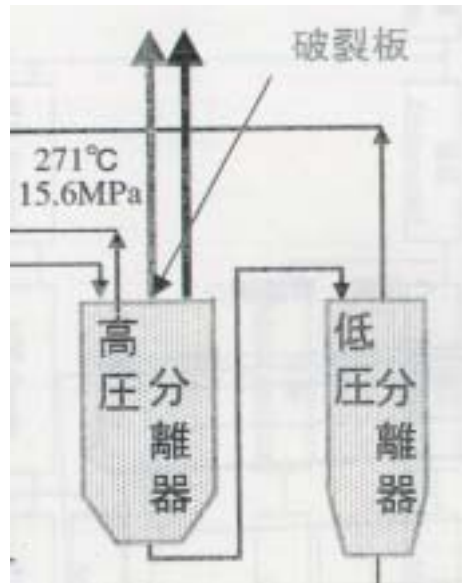
破裂板の形式

テンション型

ハット型

テンション型とハット型の利害得失

テンション型	ハット型	備考
材質選定（高圧の場合）	広範囲（耐食、耐熱材等選定可能）	高強度材料（ある程度限定）	ハット型は、つばの剪断応力に依存
製作、組立に係るリスク	極小	小	ハット型は、主に自社製作
プロセス漏洩の可能性	極小	小	
キャッチャー	不要	必要	
放出面積	80～90%	100%	取付部内径比
運転変動に対する余裕幅	テンション型 < ハット型

SCC の起こりにくい RD へ構造変更を行うことも安定・安全運転には有効である。
