# スキューバ用アルミニウム合金製容器調査報告書

平成13年10月

スキューバ用アルミニウム合金製容器調査委員会

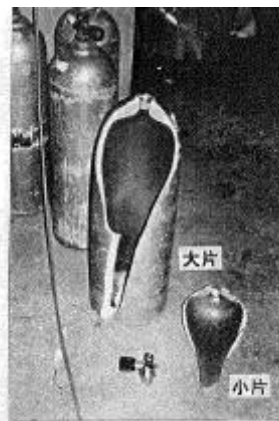
写真 1 事故容器外観

空気充てん所でスキューバ用A6351容器に空気を充てんしていた。充てん圧力が205kgf/cm<sup>2</sup>(20.1MPa)に達したので容器の充てん作業を終え、容器交換を行おうとしたところ、容器が突然破裂し、充てんホースが飛び跳ね、作業員が右足に打撲を負った。容器は2個の破片となって飛散したが、半地下式の水槽で充てんしていたため、大きな事故には至らなかった。当該容器は製造後10年6ヶ月経過しており、直近の容器再検査は2年4ヶ月前に行っている。写真1に示すように容器は口ねじ部を軸方向にナタで切り落とされたように破断している。破断面観察の結果、ねじ部から肩部にわたる左右の破断面には著しい腐食生成物が付着しており、また疲労破面特有のビーチマーク(波状の紋)が認められた。

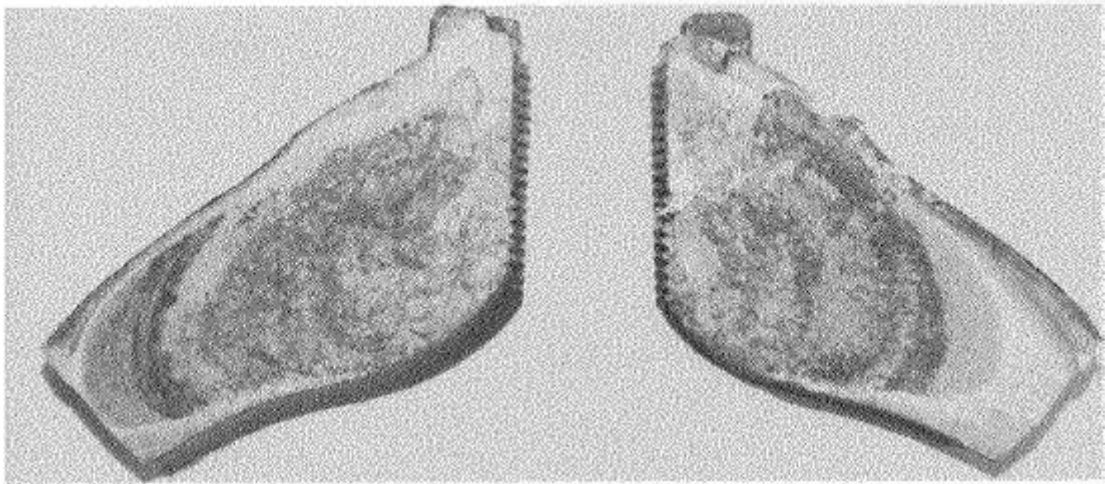
写真2 破面外観

写真 2 に示すように破裂容器の破面では、起点と判断されるねじ部近傍の古い破面と、破裂によって形成されたと判断される胴部へ続く新生破面が識別出来る。破裂容器ねじ部の古い破面は、ねじ部中心線を軸として、左右対称に存在している。両方の破面は、ほぼ同様な形状と様相を呈している。古い破面はねじ部表面からねじ面に垂直方向（容器軸方向の平行面）に沿って、胴部方向に向っており、ねじ部と胴部の中間部で先端が曲率を持つサムネイル状（親指の爪状）進展を明瞭に呈している。容器の外面及び内面側に位置するサムネイル状破面の両側面は容器破裂時の新生破面である。破面には腐食生成物が付着しており、腐食生成物はサムネイル状破面の根元で濃く、先端に向けて薄くなっている。腐食生成物の濃淡は、割れ生成後の時間経過が長いと濃くなり、短いと薄くなるので、サムネイル状破壊は初期にゆっくりと進展し、後期に急速に進展したことを示している。また、サムネイル状破面の先端近傍に複数のビーチマーク（巨視的にみた波状模様）が観察される。ビーチマークは変動荷重を受けた痕跡である。すなわち、割れは初期にゆっくりとねじ部表面からトンネルを掘るように、容器外面と内面へ貫通せずに容器両面の皮 1 枚（リガメント）を残した状態で胴部方向に進展し、後期には充てん圧力による変動荷重の影響により、急速に進展し、破裂に至ったと認められる。

容器に水分及び塩分が浸入し、（事故後親容器の 1 本から約 75 cc のドレン水が採取された）ねじ部表面に腐食が発生した。腐食は粒界腐食及び腐食ピットの形態をとり、粒界腐食及び腐食ピットを起点として割れが発生した。この割れは容器の内圧による応力と腐食環境併存による応力腐食割れ（Stress-Corrosion-Cracking: SCC）と推定され、割れはねじ面に垂直方向に沿って胴部方向に向けてサムネイル状に進展した。この応力腐食割れは容器内圧保持中に進展し、圧力低下に伴い停止するというサイクルを繰返し、腐食疲労が割れの進展を加速して、大きな割れを形成し、破裂に至った。サムネイル状破壊が形成されたのは、水分及び塩分という腐食環境がねじ部の割れの根元にだけ供給され、割れの内部で隙間腐食が生じたこと、及び内圧による応力が肩部から胴部に向けて高くなることの相乗効果と考えられる。

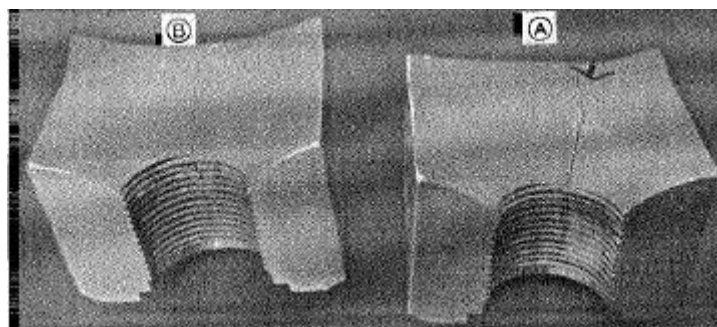
写真3 空気漏洩ねじ部外観

(5)発生原因 :写真3及び写真4に示すように、割れ面観察の結果、肩部の内面しわを起点として腐食が発生、ねじ面に垂直方向に沿って粒界腐食が進行し、次に応力腐食割れ(SCC)とあいまって、割れが容器外面にまで進展して、空気充てん時に漏洩に至ったものと判断される。

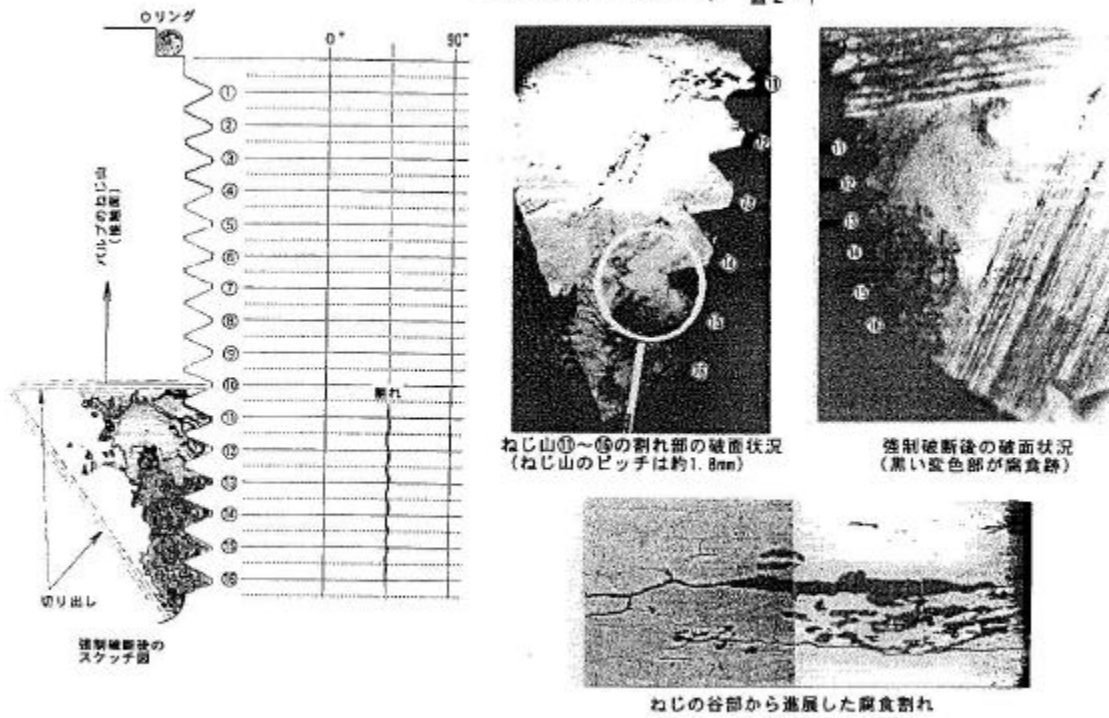
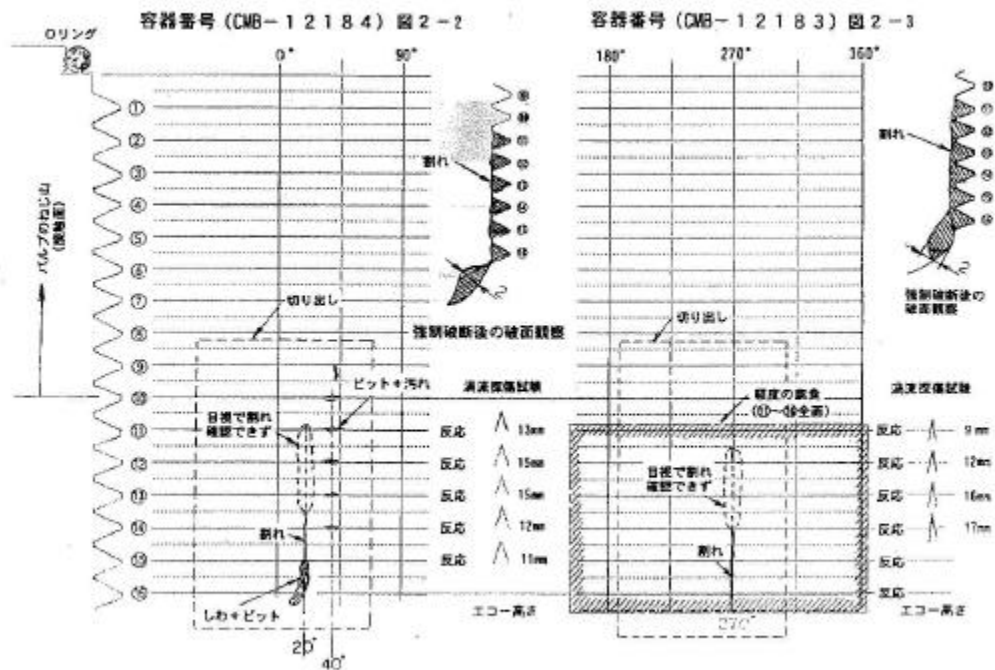
図2 不合格部詳細観察

容器検査所で不合格判定された容器のうち、L社製A6351容器：2本、L社製A6061容器：5本、A社製A6061容器：13本の計20本を回収し、ねじ部不合格状況について調査した結果を表6に示す。代表的な腐食及び割れの詳細観察結果を図2～図5に示す。ほとんどの容器内面に水分及び塩分による腐食と思われる白錆(腐食生成物)及び孔食(腐食ピット)が認められる。ねじ山の欠け及び割れは、容器ねじ部のバルブかん合部より下のねじ部に集中している。ねじかん合部は隙間がふさがれた状態で腐食環境に曝されにくい状態にあること、及び潤滑・シール剤が塗布されていたことの結果と考えられる。このねじ下部の腐食が結晶粒界に沿って進展し、ねじ山の欠け、さらにねじ部の軸方向の割れになったと推察される。

容器番号 (PP-3171) 図2-1

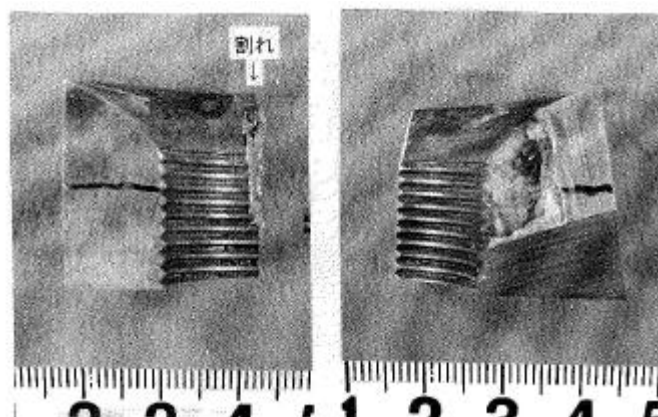
写真5 DD001791 割れ面外観

割れが認められるI社製A6061容器の製造後7年経過したもの(CMB12183,CMB12184)及びA社製A6061容器の製造後3年経過したもの(DD001791,DD002180)、各2本を強制破断して、割れの状況を観察した。割れは、ねじ部表面から容器の肩・胴部方向への深さが、I社製A6061容器では2本とも約2mmで、A社製A6061容器では18mmを超えるものと約4mmのものであった。製造後3年経過のA社製A6061容器の割れ深さが18mmを超えるもの(DD001791)の割れ面は写真5に示すように、沖縄県で起きた破裂事故のI社製A6351容器(CMA05865)に似た、サムネイル状で応力腐食割れと推察される様相が観察された。

応力腐食割れ感受性について、A社製 A6061 容器は感受性が少ないがあり、L社製 A6351 容器は感受性あり、L社製 A6061 容器も感受性ありの結果が得られた。L社製 A6351 容器は沖縄県及び東京都で事故を発生しており、SSRT からも応力腐食割れを起すことが裏付けられた。L社製 A6061 容器は未だ事故の発生は報告されていないが、応力腐食割れを起す可能性がある結果が得られた。A社製 A6061 容器は SSRT では感受性が少ない結果であるが、ねじ部の引張試験でも、伸びが試験片採取位置により、10% 又は 4% と極端に異なった結果になっていることから、SSRT の結果でも試験片採取位置による変動が現れたと考えられる。現に、容器番号 DD001791 において使用期間 3 年で深さ 18mm を超える応力腐食割れを生じている。

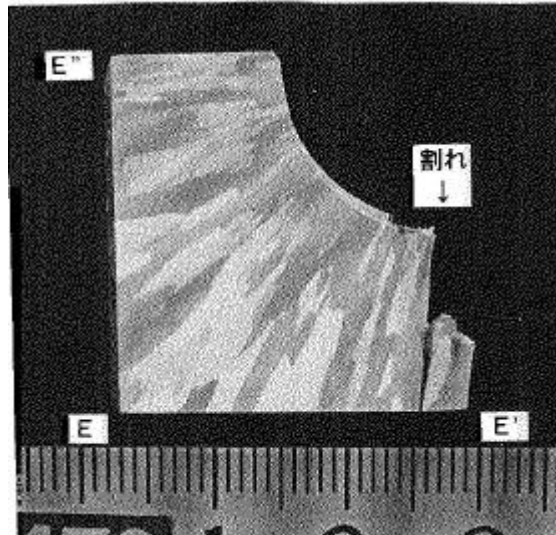
写真6 DD001791 ねじ部横断面マクロ組織

容器のねじ部の軸方向に割れが集中して発生していることから、容器頭部の断面マクロ組織観察をI社製A6351容器(P23297)、I社製A6061容器(CMB05833)及びA社製A6061容器(DD001791,DD002370)について行った結果を写真6～写真9に示す。  
(拡大マクロ組織写真は添付2参照)

A6351容器及びA6061容器のねじ部の断面のマクロ組織を調査したところ、L社製A6351容器はねじ部表面から深さ方向×軸方向に約2mm×約7mmの粗大化した結晶粒が認められた。L社製A6061容器には、同様に約1.5mm×約4mmの粗大化した結晶粒、また、A社製A6061容器には約10mm×約25mm×0.5-2mm（ねじの周（幅）方向）の短冊状に粗大化し、ねじの軸方向に長い結晶粒がねじ横断面に放射状になっているのが認められた。このように結晶粒が粗大化し、方向性を持った組織は、通常の細粒組織である容器胴部に比較して、伸び及び絞りが減少し、腐食及び割れに対する耐性が低下していることが確認された。容器ねじ部表面の軸方向の割れはこの粗大化した結晶粒に沿って起こった粒界腐食であることが認められた。従って、容器内を腐食環境とするような水分及び塩分の浸入を防止することが肝要である。また、ねじ部の結晶粒の粗大化は、容器製造工程の底付管成形工程で90%を超える冷間加工ひずみが生じ、端部（頭部）成形工程の温間加工でその冷間加工ひずみが開放され、45%以下程度のひずみが残っている状態になり、その後の溶体化処理の加熱で結晶粒の粗大化が生じたものと考えられる。結晶粒の大きさは、今回調査したなかでは、約1.5mm程度の大きさが最も小さいものであったが、この程度が結晶粒粗大化の防止限界であるとしても、結晶粒の方向性を無くする状態にすることが必要であると考えられる。

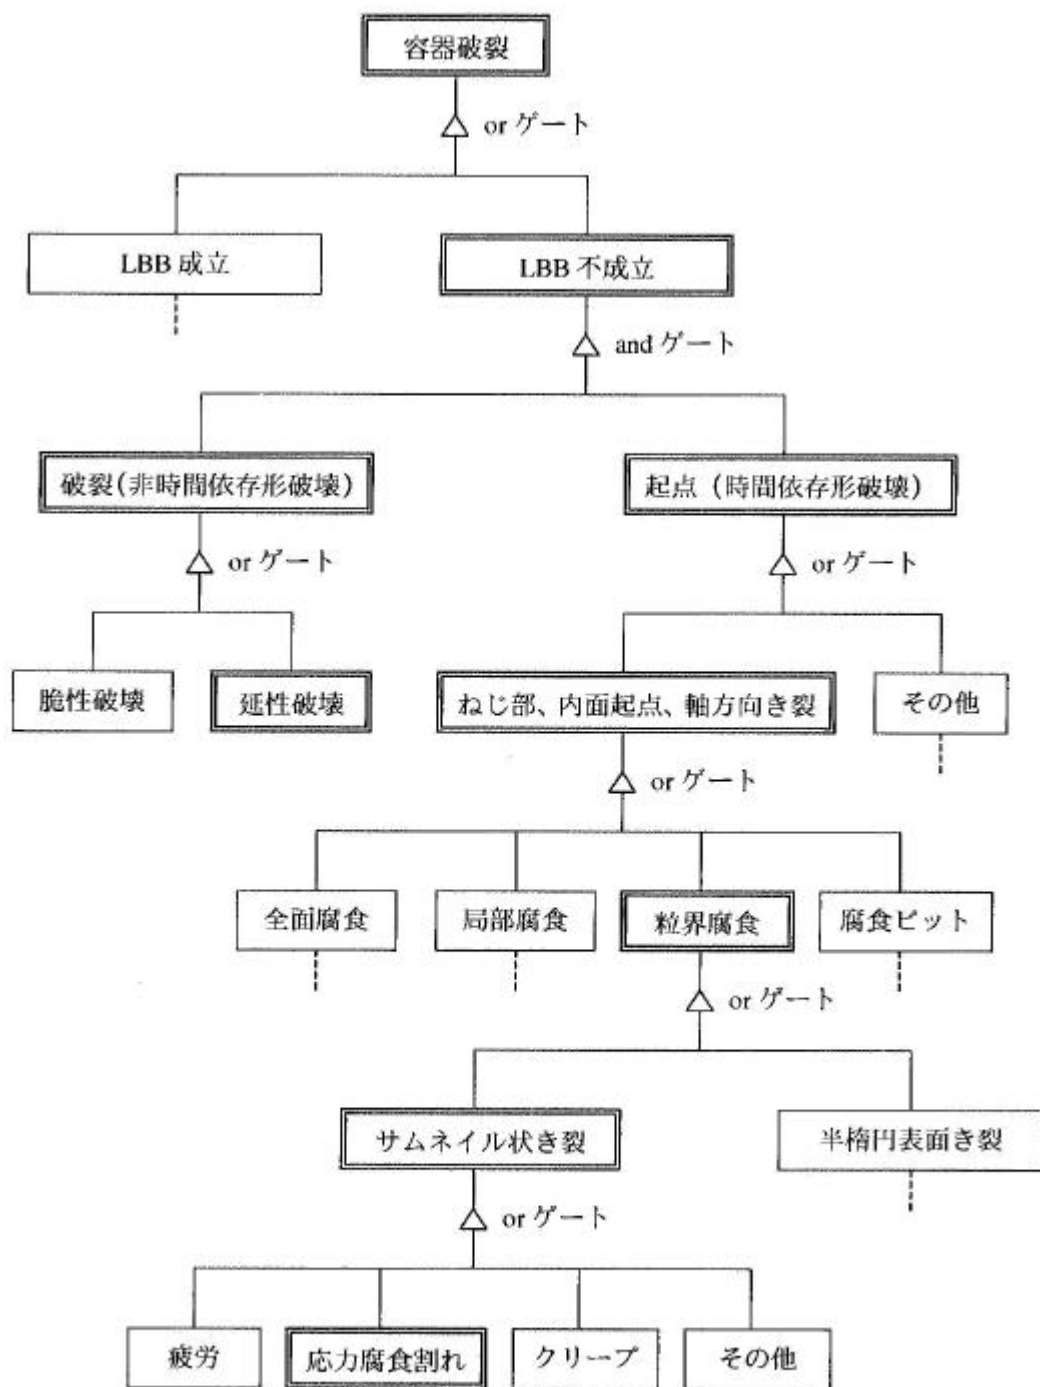
図8 破壊形態、破壊のメカニズムとプロセスに着目したフォールトツリー図

沖縄県の事故を対象として、フォールトツリー解析の結果を図 8～図 12 に、イベントツリー解析の結果を図 13 に示す。容器は、ねじ部の結晶粒粗大化による粒界腐食を起点として、応力腐食割れによってサムネイル状き裂が進展し、容器再検査でき裂は検出されず、容器充てん時に破裂に至った。
