GIS を用いた東日本大震災における高圧ガス設備等の被害状況の解析 (岩手県、宮城県、福島県)

本解析は、平成 23 年 3 月 11 日に発生した東日本大震災による高圧ガス設備等の被害状況について、地図を利用して視覚的、地理的に把握することを目的として実施した。

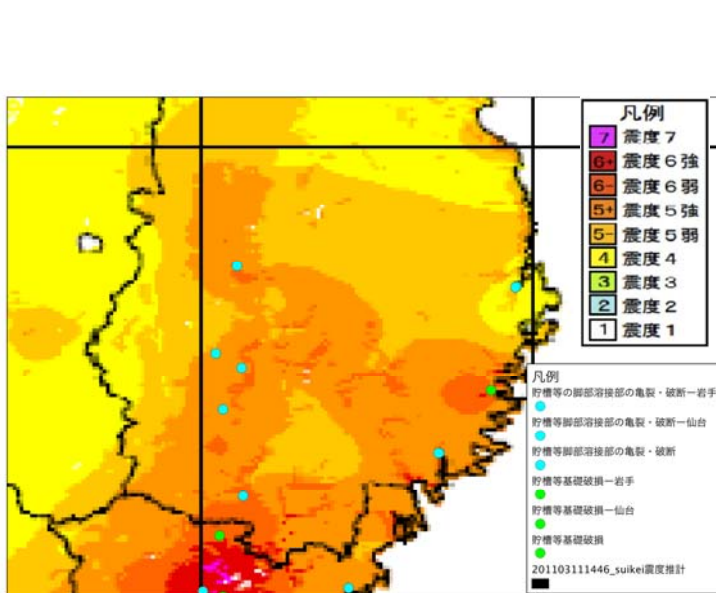
図 3.1.5 貯槽被害 (津波被害を含む) と震度の関係(岩手県)

- (1) 貯槽の倒壊は、沿岸部のみで発生しており、津波による被害であった。
- (2) 貯槽等の被害は、内陸部でも発生しており、地震の影響が大きい。被害の多くは、脚部溶接部の破損と不同沈下であった。
- (3) 内陸部では震度 5 強程度であり、加速度は他 2 県の内陸部と比較して低い。
- (4) 配管、弁の損傷があった事業所は、活断層（北上低地西縁断層帯）の東側に沿う

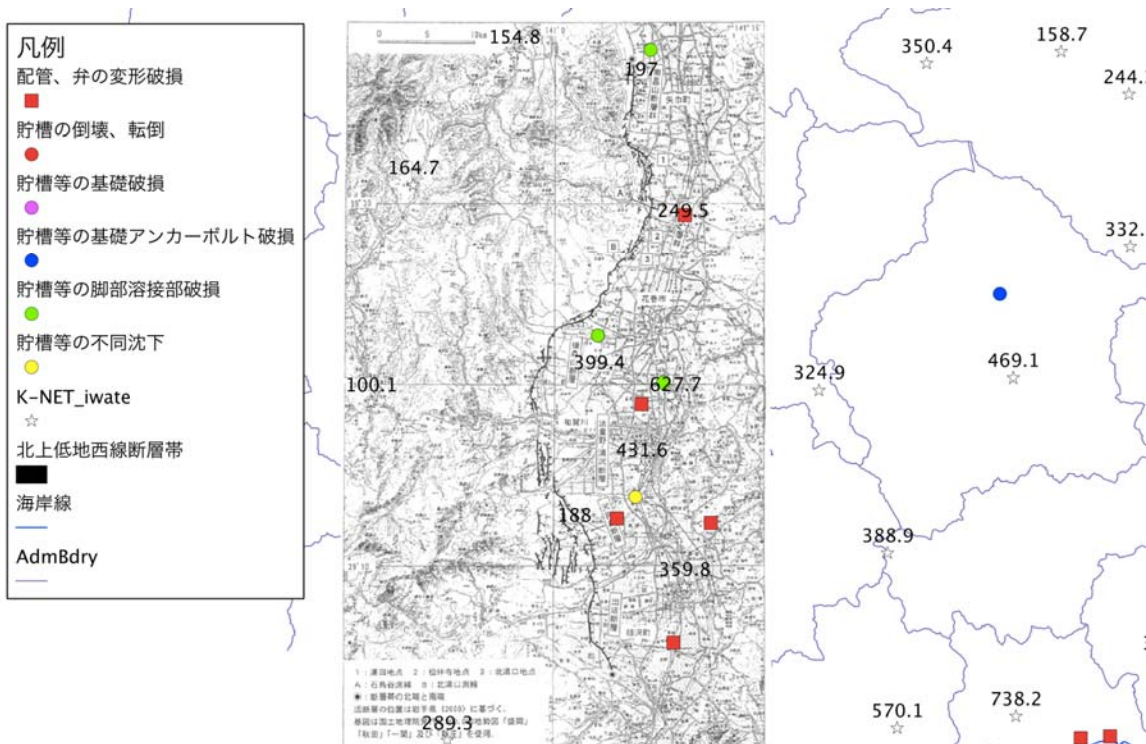
図 3.1.10 地震被害と断層の関係(岩手県)

ように分布している。ただし、損傷と断層の因果関係は不明である。

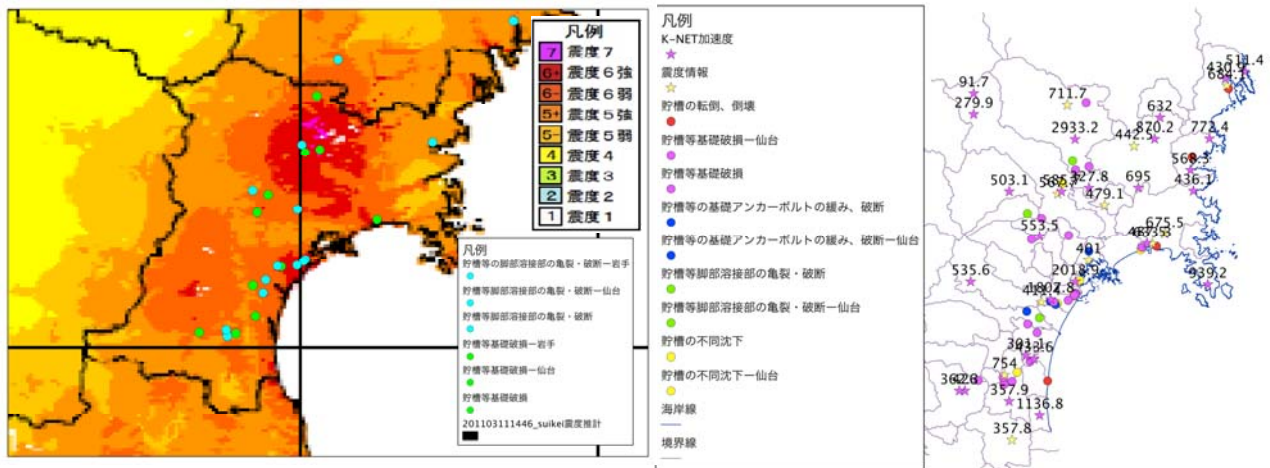
図 3.2.5 貯槽被害 (津波被害を含む) と震度の関係(宮城県)

- (1) 貯槽の倒壊、転倒は沿岸部のみで発生しており、すべて津波による被害であった。
- (2) 貯槽基礎部の損傷、アンカーボルトの緩み、脚部溶接部の破損は沿岸部および内陸部で発生しており、地震の影響が大きい。
- (3) 岩手県と比較すると、貯槽基礎部の損傷が多い。基礎部の損傷は、加速度が高い震度 6 以上の地域に集中している。
- (4) 配管の損傷は、震度、加速度との相関性が低い傾向が認められる。
- (5) 仙台市付近で地震による被害が顕著となっている。地震による被害があった事業所の中には、活断層の近くに分布しているものがあり、特に配管の損傷は活断層（長町-利府線断層帯）直近の施設で発生していた。ただし、この地域はもともと施設が密集していることもあり、活断層と被害の因果関係は不明である。なお、加速度は、局所的に高い値が観測されている。
- (6) 動機器、緊急遮断装置、計装設備の損傷は沿岸部に集中しており、津波による被害が大きい。

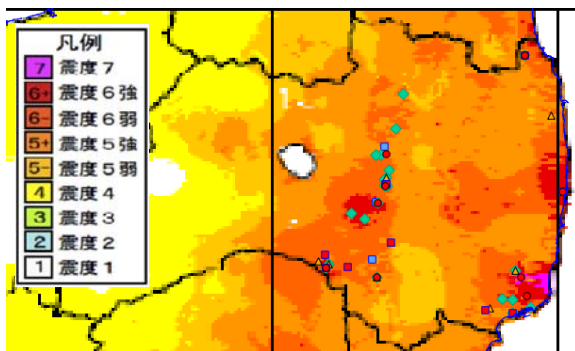
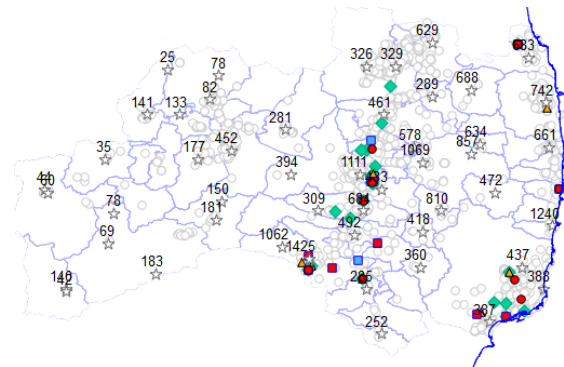
図 3.3.5 貯槽等被害と震度の関係
(福島県)

- (1) 地震による被害の地域は、震度 6 強及び 6 弱が観測された地域と一致している。
震度 5 強が観測された会津若松市では、高压ガスに関連する事業所が密集していたにもかかわらず、ほとんど被害が発生しなかった。
- (2) 加速度と被害地域の相関では、300gal 以上が観測された地域と相関が高い。
- (3) 貯槽の倒壊は沿岸部及び内陸部、特に中央部で発生しており、地震の最大加速度との相関が強い。
- (4) 貯槽基礎部の損傷、アンカーボルトの緩み、脚部溶接部の破損は沿岸部、内陸部ともに発生しているが、内陸部の方がより多く発生している。
- (5) 動機器と緊急遮断装置の損傷は、浸水地域と相関が高く、津波による被害と考えられる。
- (6) 活断層と被害状況の関係を示唆するようなデータは得られていない。
