高圧ガスタンクローリーの事故防止について

高圧ガス保安協会

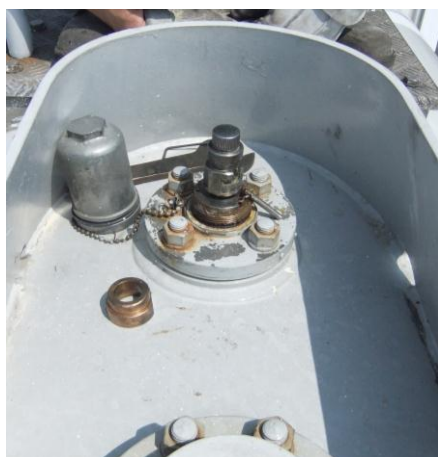
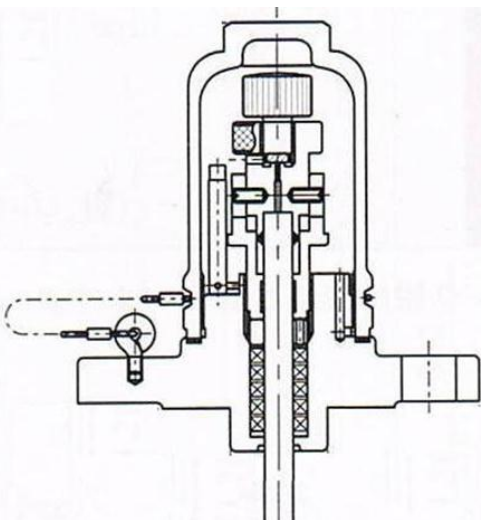
写真1 スリップチューブ式液面計の例 図2 スリップチューブ式液面計の概要

事故名称	年月日	物質名	業種	事故概要
液化石油ガス移動式製造設備における漏えい	2008/5/7	液化石油ガス	充填所	液化石油ガスターミナルにおいて、移動式製造設備（ローリー）が積み込みのため入構した際、空車台貴で警報が発せられたため、スリップチューブ式液面計による残液確認を実施するよう指示を受けた。残液確認の作業中、スリップチューブを引き出すために、スパナでスリップチューブのグランドナットを緩めたが、添え手の感触で緩めすぎを感じたため、スパナで締めつけようとした際に、逆回転させて開放してしまった。そのため、ねじ山の外れたスリップチューブから残ガスが噴出した。乗務員2名がスリップチューブを押し込みガスの噴出を止めたが、その際に乗務員2名が手足に凍傷による軽傷を負った。事故後、スリップチューブ式液面計に関する教育を実施した。

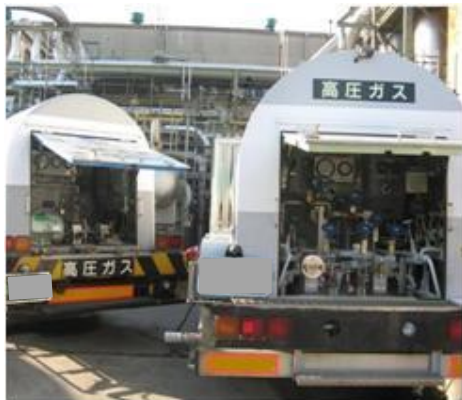
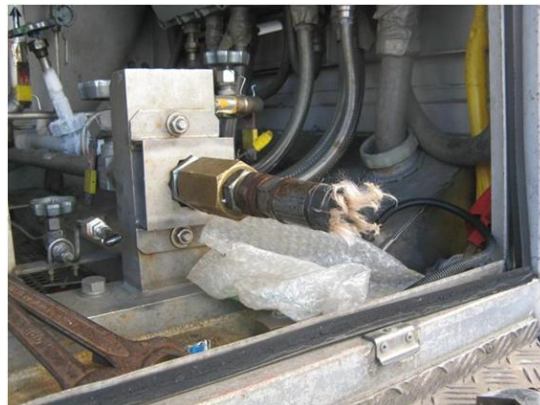
事故名称	年月日	物質名	業種	事故概要
液化窒素タンクローリーで気密試験中にゴムホースが破裂	2009/6/24	窒素	運送	事業所内で気密試験のために、気化器付き液化窒素タンクローリー（移動式製造設備）で気化させた窒素を設備内に入れ加圧していた。気密試験圧力は14.3MPaであったが、11.5MPaまで圧力を上げた時、タンクローリーと設備側を接続するゴムホースの根元が破裂した。液化窒素タンクローリーには、気密試験用の接続ホースとして、高圧用（最大使用圧力16MPa、1/2インチ）と、低圧用（最高使用圧力3MPa、3/4インチ）の2種類のゴムホースを積載しており、双方の色は黒であり、太さの違いで区別していた。発災時、事故を起こしたローリー車の他にも数台のローリー車が気密試験用の窒素を供給しており、3/4インチの低圧ゴムホースが使用されていた。事故を起こした従業員は、他車で3/4インチのゴムホースを使用しているのを見たため、自社のタンクローリー車でも3/4インチを使用すると思ひこみ、3/4インチの低圧ホースを使用したことが原因であった。また、気密試験時の作業手順書や点検表も定められていなかったことも大きな要因の一つであった。今後は、低圧ホースの使用を中止し、最大供給圧力で使用可能な高圧ゴムホースのみを使用することとする。

写真2 事故が起きた液化窒素タンクローリー（移動式製造設備、右側）

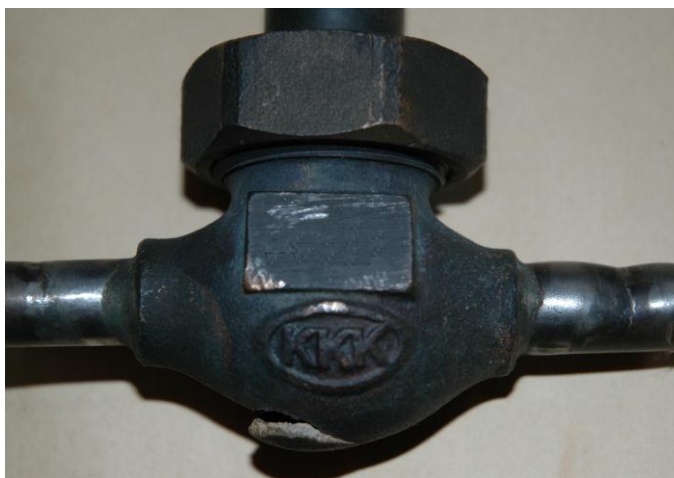
写真3 液封で破裂した例（閉止弁、2006年1月発生）

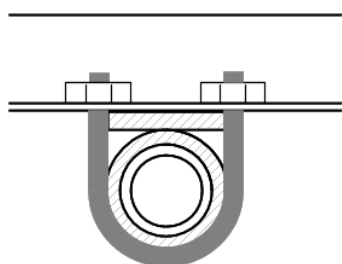
図 4 マニホールドの固定例

3件の外面腐食事例は、塩化物である融雪剤が加圧蒸発器、マニホールドなどに付着していたことが原因である。

事故名称	年月日	物質名	業種	事故概要
液化酸素ローリーの加圧蒸発器のマニホールドからの漏えい	2010/3/5	酸素	その他 (病院)	液化酸素ローリーの加圧蒸発器で、入口側マニホールドからの漏えいが発見された。発見後、加圧器入口弁及び加圧器出口弁を閉め、加圧蒸発器にガスが回らないように措置した。原因は、加圧蒸発器の外枠とマニホールドをUボルトで固定している部分で、マニホールドと外枠が接触しないように板材を挟んでいたが、冬期間の走行により、マニホールド(アルミ)と板材との間に融雪剤が付着し、部分的な腐食が発生したためと推定される。

高圧ガスタンクローリーは、配管、フレキ管、フレキホースなどに外面腐食が発生するので注意が必要である。特に、冬場の融雪剤は塩化物であるため、外面腐食、塩化物応力腐食割れなどの原因物質ともなるので、運行後の点検、洗浄が重要である。さらに、アルミニウムと鉄など異種金属接触で腐食する事例もあることから、配管、蒸発器などのUボルト、サポート、ハンガーなどの点検、確認を行う必要がある。
