## 液化石油ガス事故解析結果

燃焼器具に係る消費者操作ミス事故について  
(過去10年間：平成5年～平成14年)

## **Ⅶ 液化石油ガス事故等現地調査報告書**

## I 福島県喜多方市で発生したバルク貯槽の火災に関する調査概要

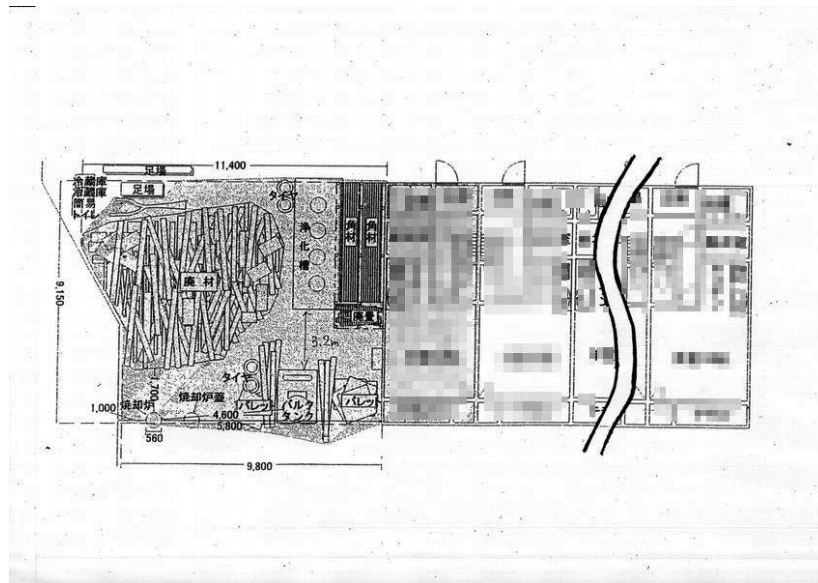
火災現場図面

設計事務所（建築作業所を併設）の従業員が、建築廃材を共同住宅西側に設置されたドラム型の簡易焼却炉によって焼却（出火当日の21時から22時頃まで）していたが、完全に消火しないまま帰宅してしまい残り火が付近（共同住宅西側の空き地全体）に放置されていた廃材に燃え広がった。廃材は、ドラム型の簡易焼却炉と建物間に設置されていたバルク貯槽の周りにも置かれていたため、燃え広がった炎によりバルク貯槽が急激に加熱され、安全弁が作動した。

その後、隣接している(2.5m)アパートに延焼した（配置図 参照）。

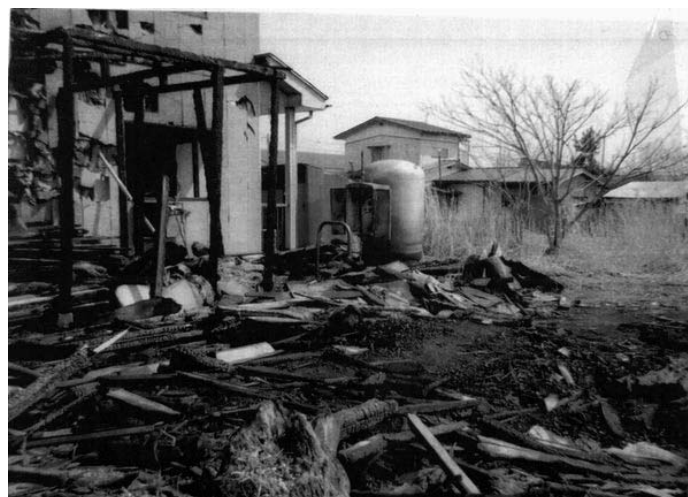
火災発生現場

22時27分に消防へ119番通報がされ、同35分に消防隊が現場に到着した。消防隊到着時は、バルク貯槽の安全弁は作動していた。同42分頃から放水を開始し、放水開始後約2分経過したときに側面（プロテクター部）からガス噴出するとともに引火して、火炎が横に3m以上出たことから（5分間以上継続）、消火活動を断念した。

共同住宅の外壁が防火壁であったことから1階及び2階それぞれ1室を焼損しただけで、延焼拡大をのがれた。

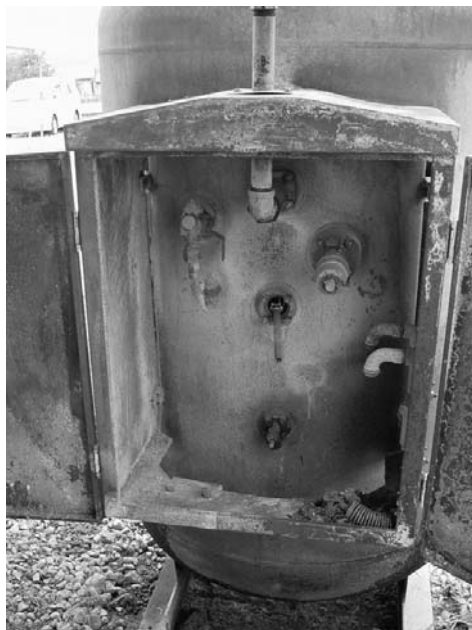
プロテクター内部全体

火炎によりプロテクター内の機器（一次調整器、二次調整器、漏えい検知装置）から微少漏えいがあり、プロテクター内で漏えいしたガスに引火したことから液面計のフランジ部（アルミ製）が加熱され、高熱による脆性又は溶解により強度が急激に低下したため、フランジ部がバルク貯槽の内圧に耐えられなくなり、フランジ部の破壊（溶解）が起こり、フランジを設置していた部分（φ42：写真参照）からガスが噴出したもの。

なお、火災の状況及びプロテクター内の機器設置状況から、火災により配管の内圧の上昇により調整器の安全弁が作動してガスが放出されてそれに引火したか、プロテクターの下部の開口部に最も近い位置に漏えい検知装置（アルミ製）が設置されていることから、最初に漏えい検知装置が溶解し、そこからガスが漏えいして、引火した可能性が高いことから（推定原因2）の可能性が高いと思われる。

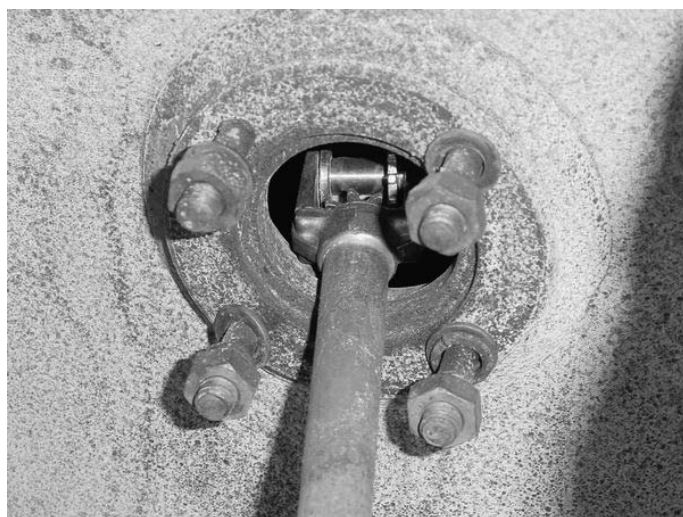
液面計の設置場所

プロテクター内に設置されていた液面計のフランジ部（アルミ製）が加熱、高熱による脆性又は溶解により強度が急激に低下したため、フランジ部がバルク貯槽の内圧に耐えられなくなり、フランジ部の破壊（溶解）が起こり、フランジを設置していた部分（φ42：写真参照）からガスが噴出したもの。

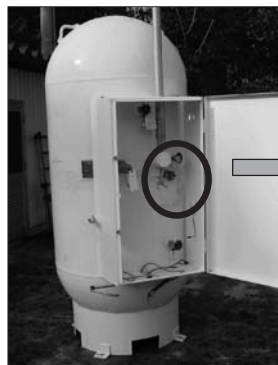
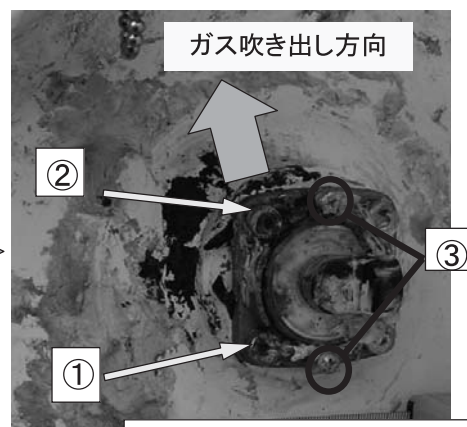
## 漏えい箇所液面計

⑩ このとき作業員Aは、作業員Bからの指示が液面計メータ部交換を行うには、液面計と貯槽を接続するフランジボルト（六角ボルト）も取り外す旨であったため、当該ボルト4本のうち、最初に左下のボルトから緩め、2番目に左上のボルトを緩めたところ、急に左上方向に液状のLPガスが吹き出すに至った。

液面計をバルク貯槽に取り付けいているフランジのボルトを作業員Ａが緩めたこと

①、②誤って開けた箇所  
③本来外すネジ

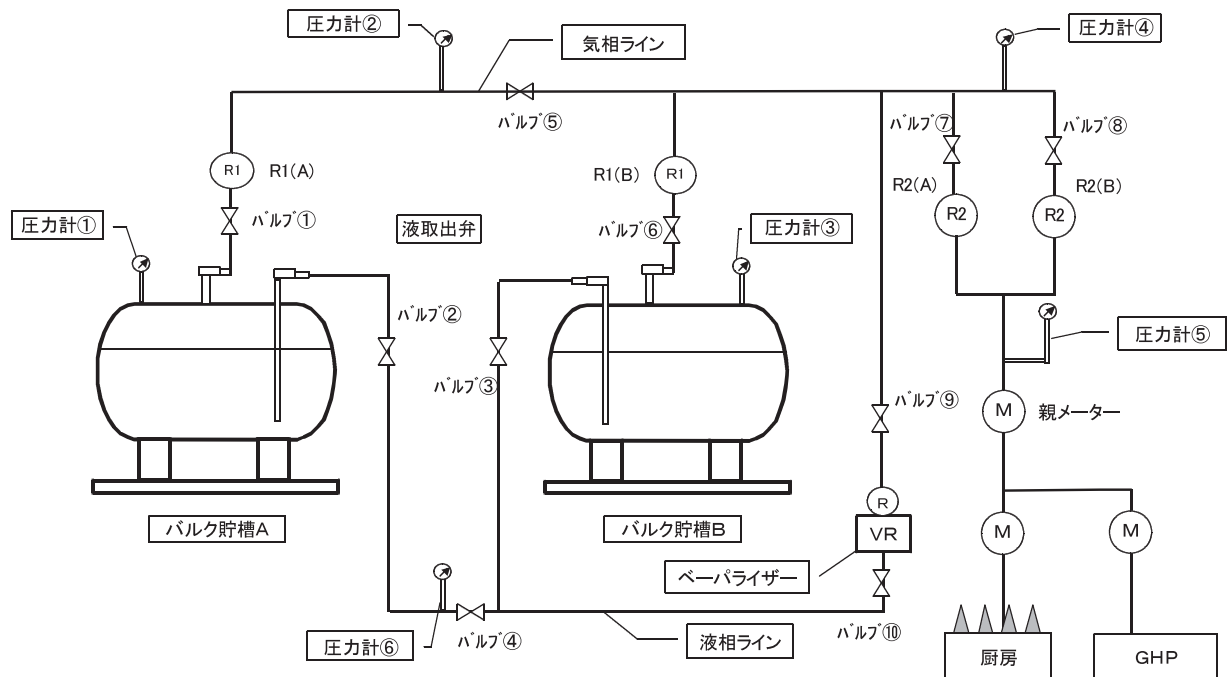
### ① 設備概要図

→ 一次調整器R1(A)の圧力(0.075MPa)と一次調整器R1(B)の圧力 : (0.071~0.072MPa)で差圧が生じていることが確認された。

- ① 2基のバルク貯槽を気相ライン（1次調整器をプロテクター内にそれぞれ設置）及び液ライン（ベーパーライザー設置：強制気化供給用）で接続して、通常時は、液相ラインを通じて消費している。
- ② ベーパーライザーの水位が低下したため、水位レベルスイッチが作動して停止した。  
なお、経年により水位が下がっていったと思われる。
- ③ ベーパーライザーが停止した後、ガスを消費したことから調整圧力があつたことから圧力の高いバルク貯槽からのみガスが消費された。
- ④ その結果、2基のバルク貯槽の貯槽内圧力に差が生じたため、液移動が起こり、1基が過充てん状態となった。
- ⑤ そのため、液状のL Pガスが調整器に流れ込み、調整器安全弁からガスが放出された。

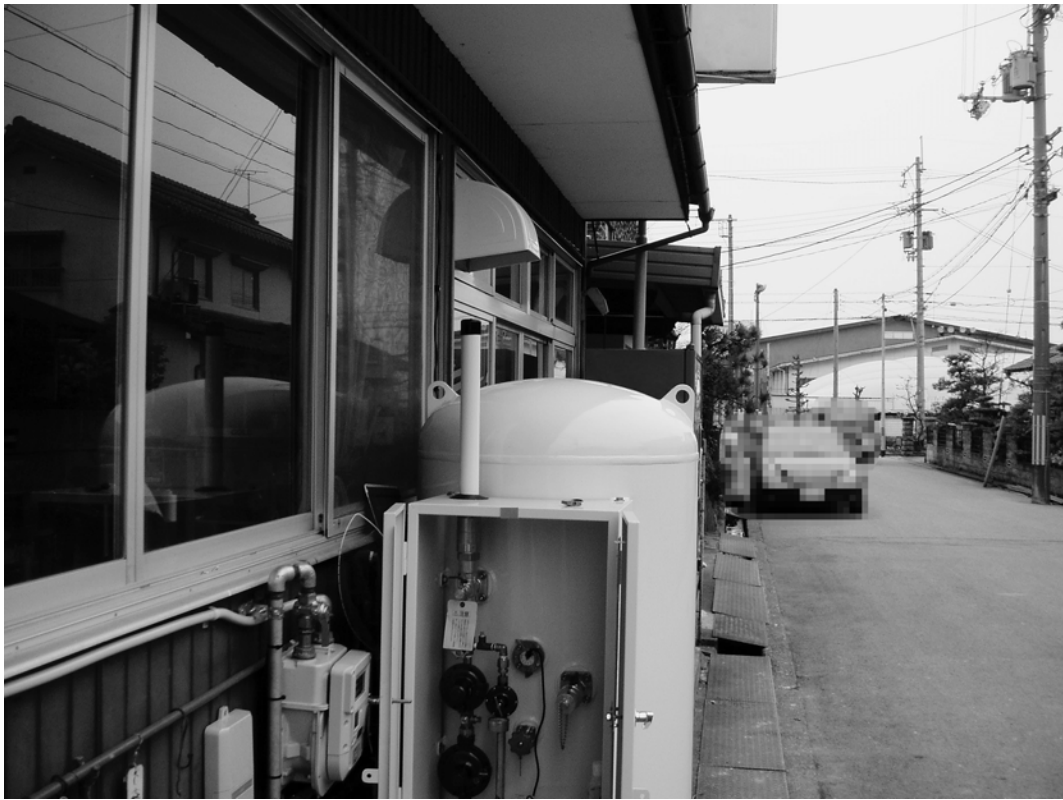
バルク貯槽設置状況

バルク供給に係る供給設備の技術上の基準（規則19条）に違反の可能性

- ・第二種保安物件からの保安距離が確保されていない。
- ・自動車等車両が接触しない措置が講じられていない。

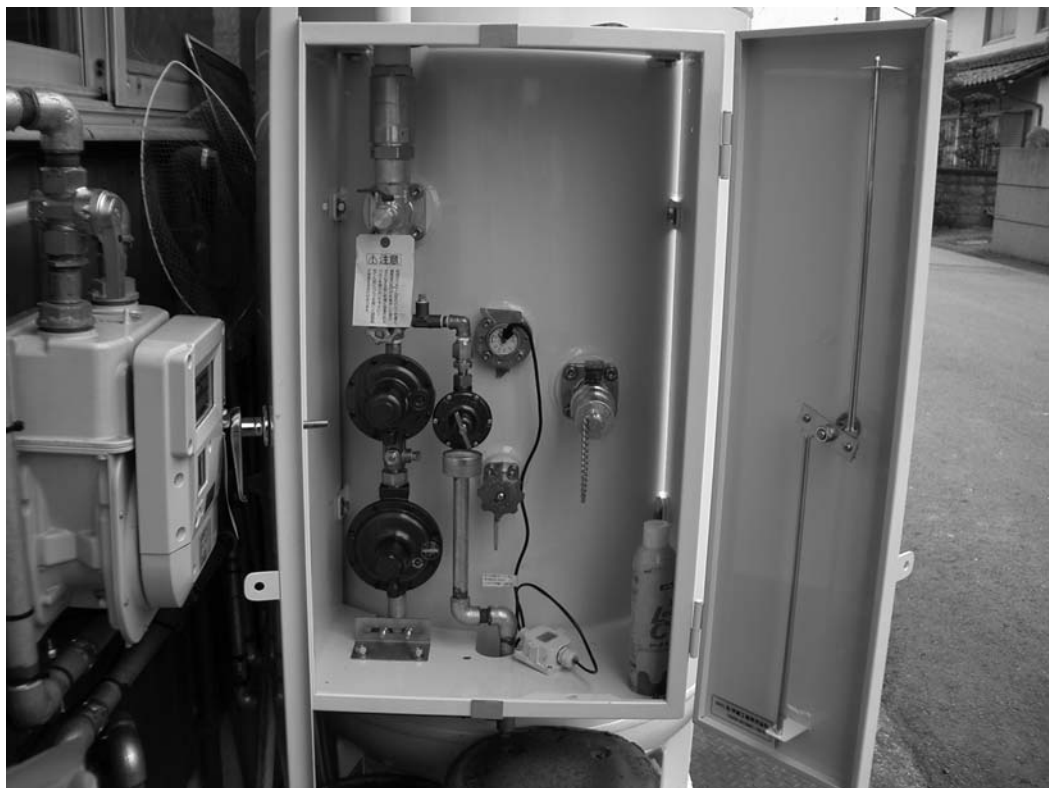
プロテクター内状況

- ④ 11時3分頃、設備工事業者従業員Aから販売事業者へ事故発生の連絡があった。販売事業者従業員Dが現場に急行した。
- ⑤ 11時12分頃、販売事業者従業員Cは、ガス漏洩がないことを検知液で確認した。
- ⑥ 12時40分頃、販売事業者従業員Eより販売事業者従業員Fに再度現場確認を行う旨の指示を出し、バルク貯槽のプロテクター内を検知液及びガス検知器で漏洩がないことを確認した。

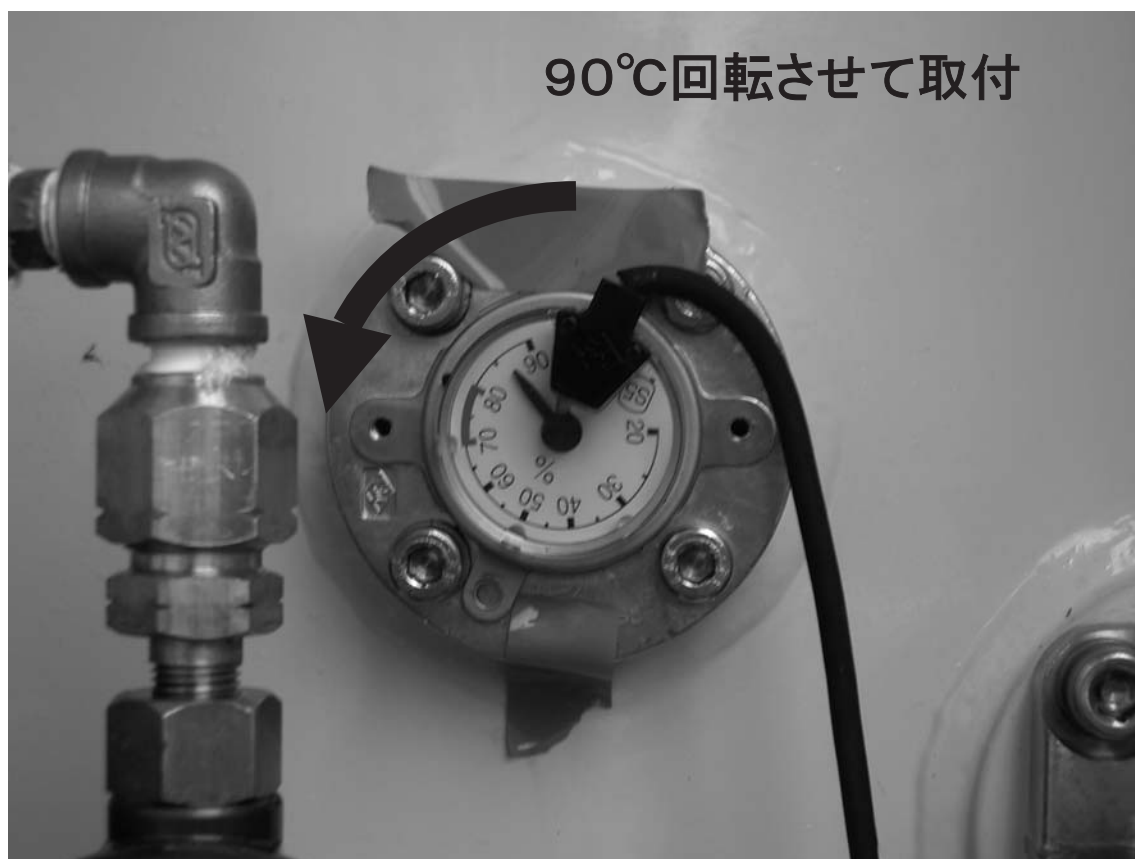
液面計取付状況

- ⑦ 16：00分頃、販売事業者従業員Cよりフランジの取り外しによる事故であることを確認し、販売事業者従業員E及び従業員Fが再度現場に向かいフランジの締め付けを行った。
- ⑧ 17時14分、滋賀県へ事故発生を電話にて連絡した。
- ⑨ 3月20日（土）販売事業者がフランジボルトの締め付け点検を実施した。  
※フランジを確認したところ、フランジの角度が90度ずれている。六角穴ボルトの2本のワッシャーが欠落していることを確認した。

液面計をバルク貯槽に取り付けいているフランジのボルトを販売事業者従業員Cが緩めたこと。

ロ．取扱説明書には、六角レンチ(3mm)で液面計の指示部の取り外す旨が記載されていた（当設備には誤った記載である）。なお、液面計指示部の取り外し方法には、六角レンチ(3mm)による方法とプラスドライバによる方法の2種類がある。

②液面計メーカーは、取扱説明書を見直し、指示部を取り外さないでテスト通信する方法を記載する予定。同タイプの液面計を保有する販売店等に連絡。今後、出荷するバルク貯槽には、液面計のフランジボルトの穴を樹脂で埋め六角レンチで回せない措置を施し、かつ、バルク貯槽本体にフランジボルトを外さない旨を表記する。
