液化石油ガス事故現地調査報告等

・宮城県で発生した民生用バルクローリーに係る事故について

福岡県で発生した民生用バルクローリーに係る事故について

高知県南国市で発生したバルク貯槽に関する事故概要について

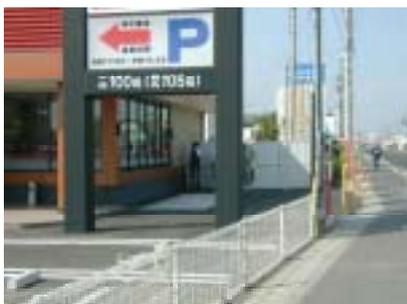
事故発生消費先

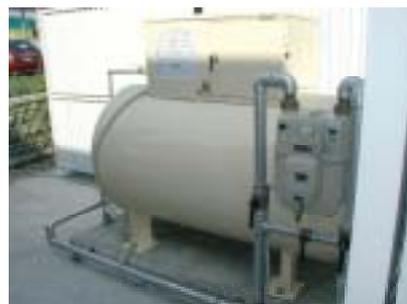
交換したバルク貯槽
(事故時のものと同型)

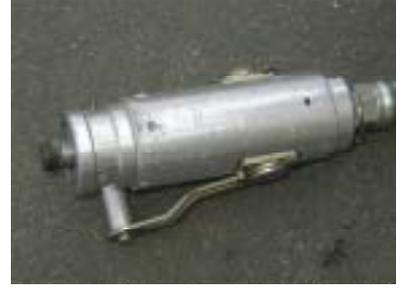
交換したカップリング
(事故時のものと同型)

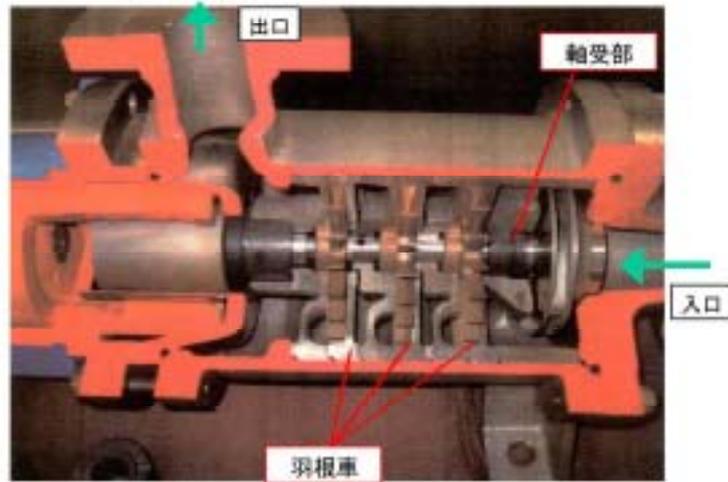
図1 ポンプ

シーレスマグネット駆動ポンプ

7. 軸受けの推定損傷原因

急激な温度変化 (空運転) による熱影響

気液混合 (ペーパー混入) による温度上昇による熱影響

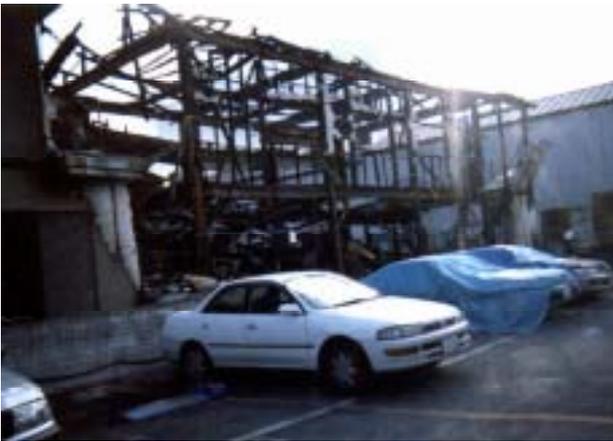
写真1 事故現場1

(11) その間に漏えいしたLPガスが工場内に流入し、燃焼器等(推定)の火から引火・爆発した。

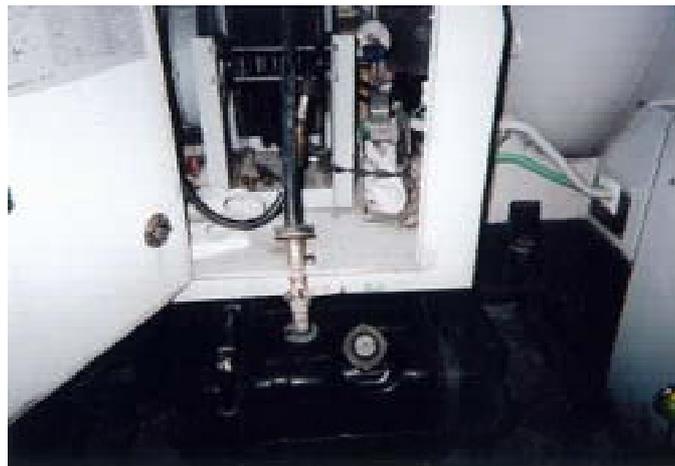
写真4 安全継手

(7) バルクローリー側のホース内の圧力(LPガス)を抜こうと安全継手(ソケット(ローリ側))とボール弁との接続部(ニップル)をモンキーレンチとパイプレンチを使用して緩めたが、その際、ボール弁を締めていなかった。

(8) シューという音がした後、安全継手(ソケット(ローリ側))が外れLPガス(液)が噴出した。

- (1) 離脱した安全継手を再度接続する作業は、充てんホース内のLPガス(液)を排除して実施する必要があるが、その作業を消費先でそのまま実施していた。
- (2) 充てんホース内のLPガス(液)の排除を安全継手(オス)とボール弁との接続部を緩めて行った。

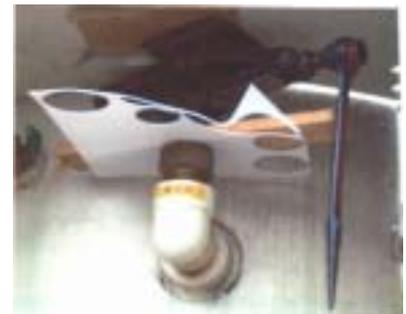
吹き出しが止まるのを待っていたが（通常の場合は直ぐに止まる）止まらなかったため少し緩めていったところ、吹き出しが一時的に止まったため、さらに緩めていったところ、安全弁が外れて吹き飛び、ガスが激しく噴出した。（漏えい音はかなり大きな音であったようである。）（10時30分頃）

安全弁を元に戻そうとしたが、不可能であったため、プロテクター内部上面に段ボールを当て、安全弁元弁にテフロン板パッキンと木材を重ねて当てて、その間に自動車用ジャッキで張って漏えいを止めた。

ガス漏れ原因等詳細は不明である。（調査中）
