バルク貯槽安全弁交換に係る事故について（注意喚起）

高知県南国市で発生したバルク貯槽漏えい事故の概要

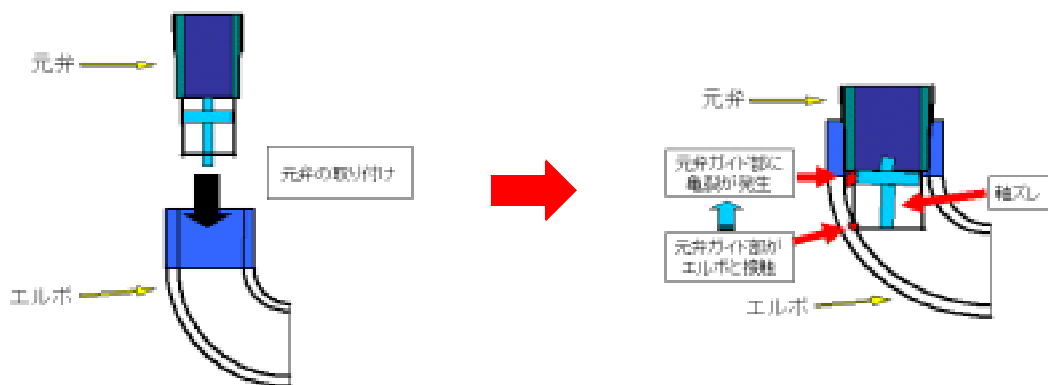
元弁を取り付けるエルボ内部の直管部分の長さが当該元弁下部のガイド部（以下「元弁ガイド部」という）の寸法より短かったため、元弁をエルボに締め込んだときに元弁ガイド部がエルボ内壁に接触した。

その結果、元弁ガイド部に亀裂が生じて、元弁が軸ズレを起こした。

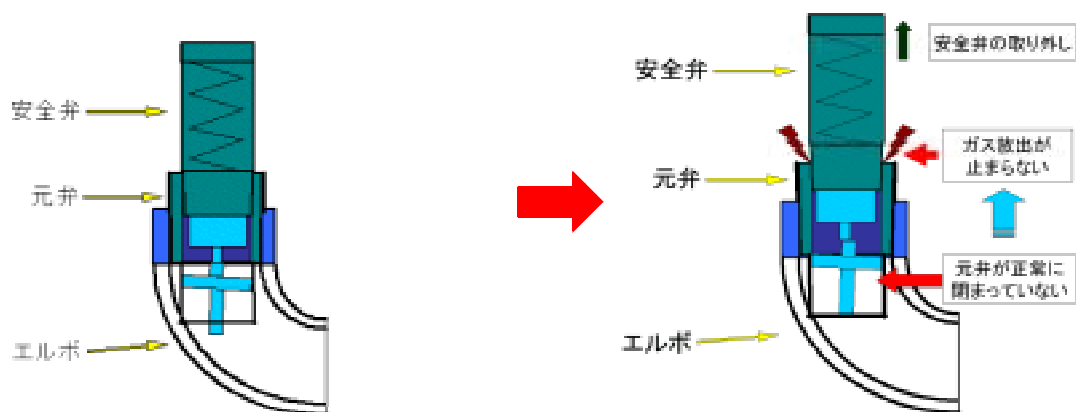
その後、元弁が軸ズレしたまま、安全弁を取り付けた。
(なお、元弁の軸ズレは、通常の使用時において、漏えいは発生せず、安全弁の機能にも問題はない。)

安全弁交換作業時において安全弁を元弁から取り外したときに元弁が正常に閉まらずガス漏えいした（ガス放出が止まらなかった）と推定される。
