# 冷凍空調情報

Refrigeration and Air Conditioning News Vol.30

平成16年(2004年)に発生した  
冷凍空調施設における事故について…P6

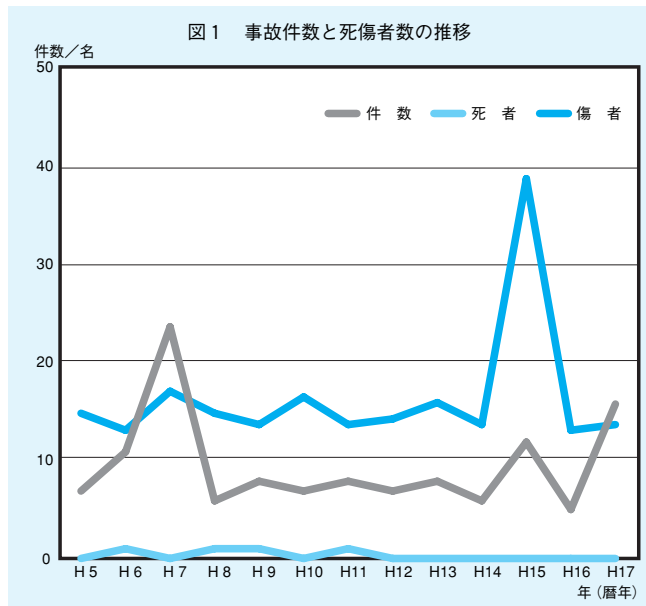
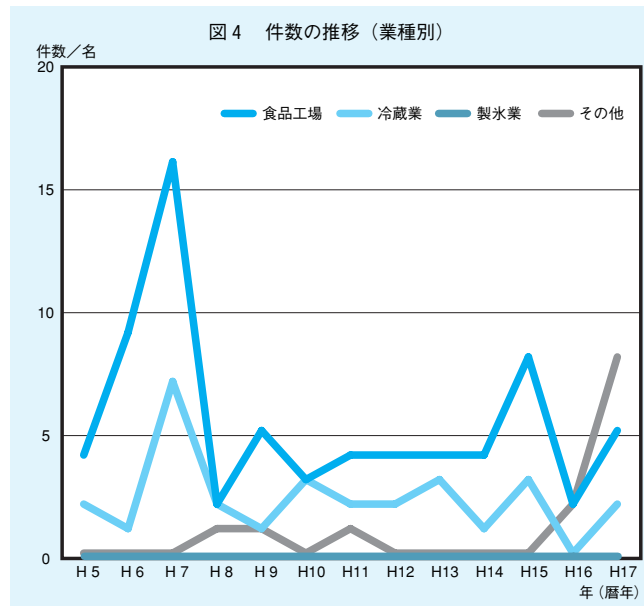
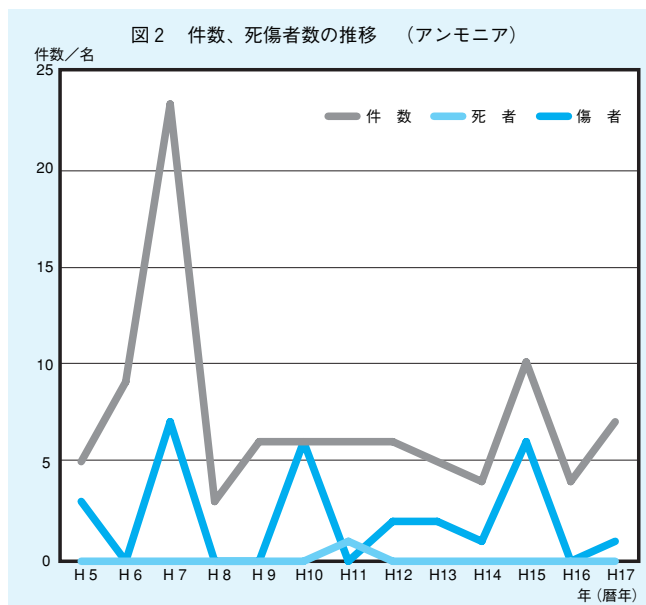
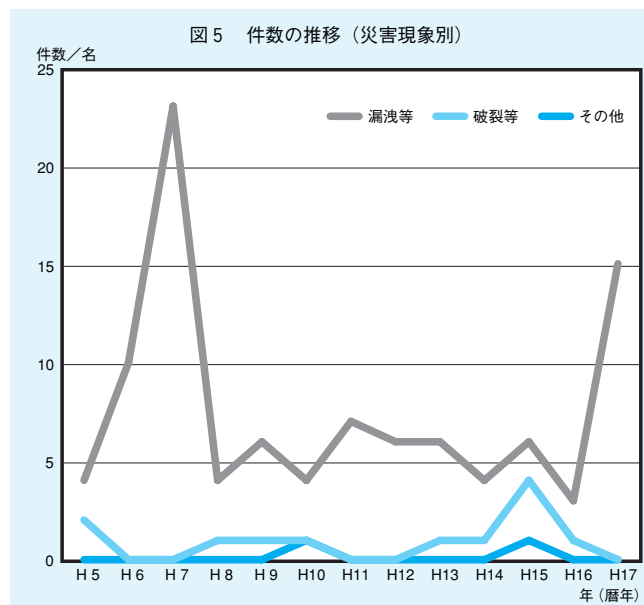
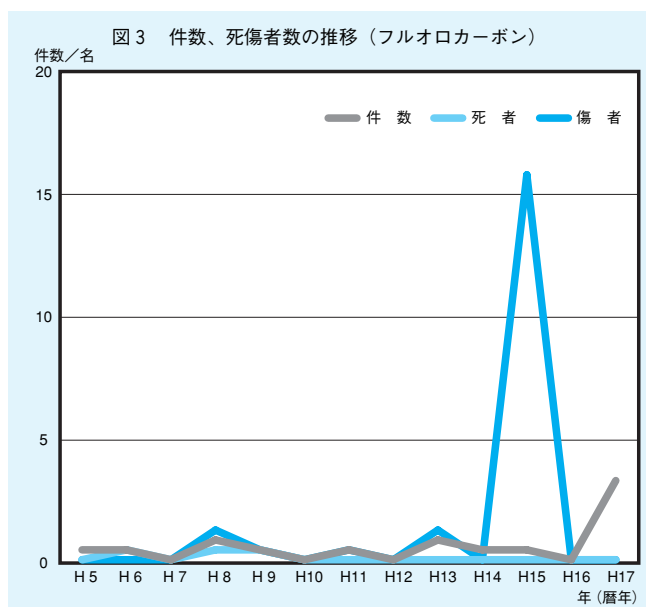
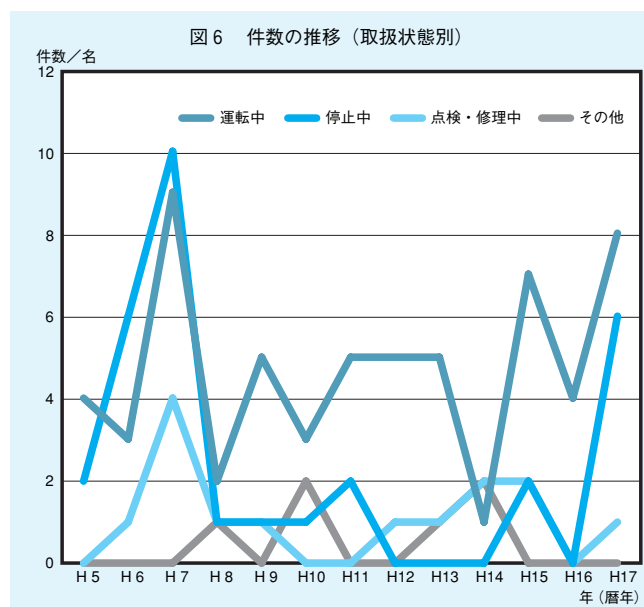
なお参考までに図1～6に発生件数等の推移を掲げる。平成17年の件数が多いのが理解される。
