高圧ガス事故概要報告

整理番号 2004-196	事故名称 腐食による窒素容器の破裂		
事故発生日時 2004-7-25 20時45分頃	事故発生場所 千葉県柏市		
施設名称 -	機器名 窒素容器	主な材料 Mn鋼	概略の寸法 D.O.232×H1,400×t 6.3
高圧ガス名 窒素ガス	内容積 47リットル	常用圧力 14.7MPa	常用温度 35
被害状況 保管中の窒素容器が破裂し、調理場の一部が破損 (人的被害なし)			
<p>事故概要</p> <p>仕出し弁当工場の調理場において、保管していた窒素容器が突然破裂した。</p> <p>この工場では、1988年11月、刺身等の生鮮食品を保管するため、真空パックに不活性ガスを封入することのできる装置を導入した。約半年間使ったが、効果が見られないため不活性ガスの封入作業を中止した。</p> <p>用いていた不活性ガスは、窒素及び混合ガス(窒素+炭酸ガス)の2種類であり、高圧ガス容器に調整器及びホースを取り付けて使用していた。真空パック装置は2年前まで使用していたが、使わなくなった2本の容器は、調理場の隅の流しの横に立てた状態で約15年間放置されていた。</p> <p>食品工場ということから、衛生管理は特に気を使っていたので、床(コンクリート床)は毎日、次亜塩素酸水で洗っていた。</p> <p>19時に業務を終え、その後、警備会社が異常を感知し確認したところ、容器の破裂により工場内が激しく損傷しているのを発見した。</p> <p>破裂した容器は、特に下部の外面腐食が顕著であった。</p> <p>窒素封入装置導入の際、高圧ガス販売業者等は直接介入せず、装置メーカーから装置と一緒に当該ガス容器が納入されたため、高圧ガスの危険性、容器の腐食危険性などは、装置メーカーから聞かされていなかった模様である。このためか、社長及び工場責任者は容器のガスが不活性な窒素ガス等であることから、この容器が破裂するなどの危険性の認識はほとんど無かった。</p> <p>このため、容器の状態について特段注意を払っていなかった。</p> <p>残された混合ガス容器も下部の外面腐食が甚だしく、危険な状態であったため、すみやかに残ガスを処理した。</p>

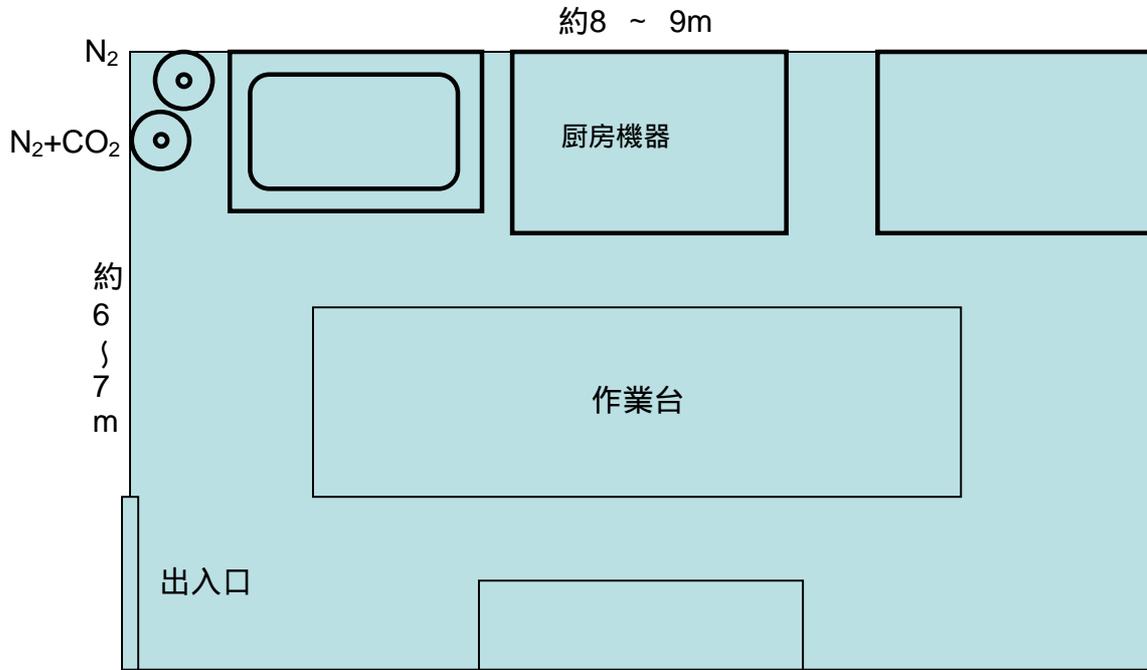
容器の保管状況の概要

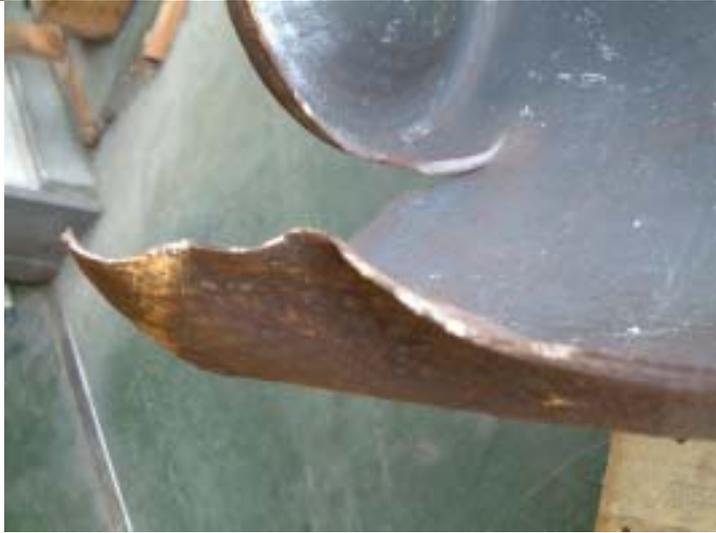
破裂容器の全景

<p>事故原因</p> <p>調理場の片隅に約15年間放置されていた窒素容器(容器再検査1986年3月)が、床洗浄に用いていた次亜塩素酸水等の影響により、下部の外面腐食(min.2.4mm)が進行したため破裂したものの。</p>			
<p>再発防止対策</p> <p>高圧ガス販売事業者による高圧ガス容器の貯蔵方法及び取扱方法の周知徹底 消費先保安台帳を活用した保安指導の徹底</p>			
<p>教訓</p> <p>装置メーカー経由で高圧ガス容器を販売する場合の最終顧客の確認と周知 高圧ガス販売事業者における容器管理が重要(特に、長期間戻ってこない容器に対する確認、追跡、回収の徹底) 使わなくなった高圧ガス容器は、消費者から積極的に販売事業者へ返却する</p>			
備考

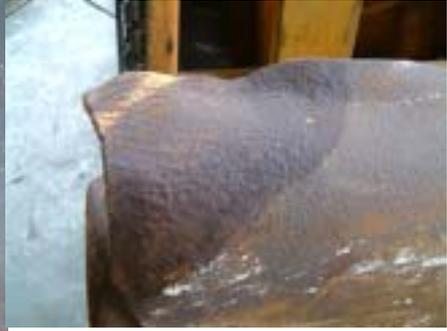
容器下部の腐食状況 (最小肉厚 2.4mm)

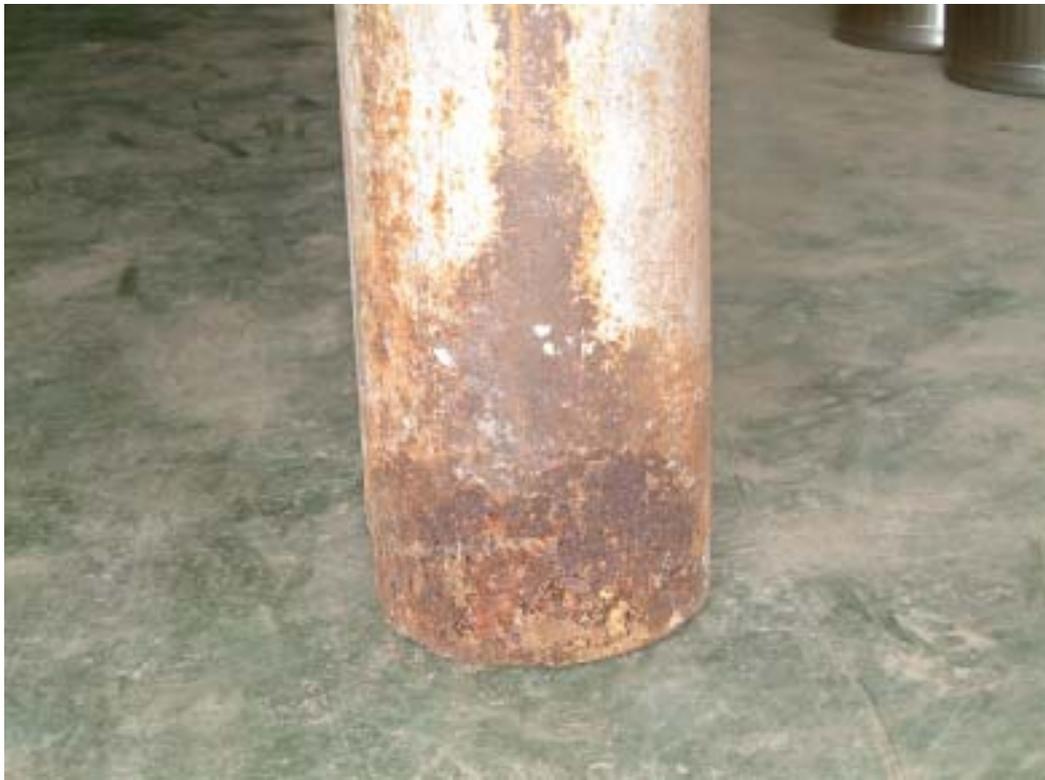
容器下部外面の腐食状況
