## 溶接、溶断の高圧ガス事故の注意事項について

高圧ガス保安協会

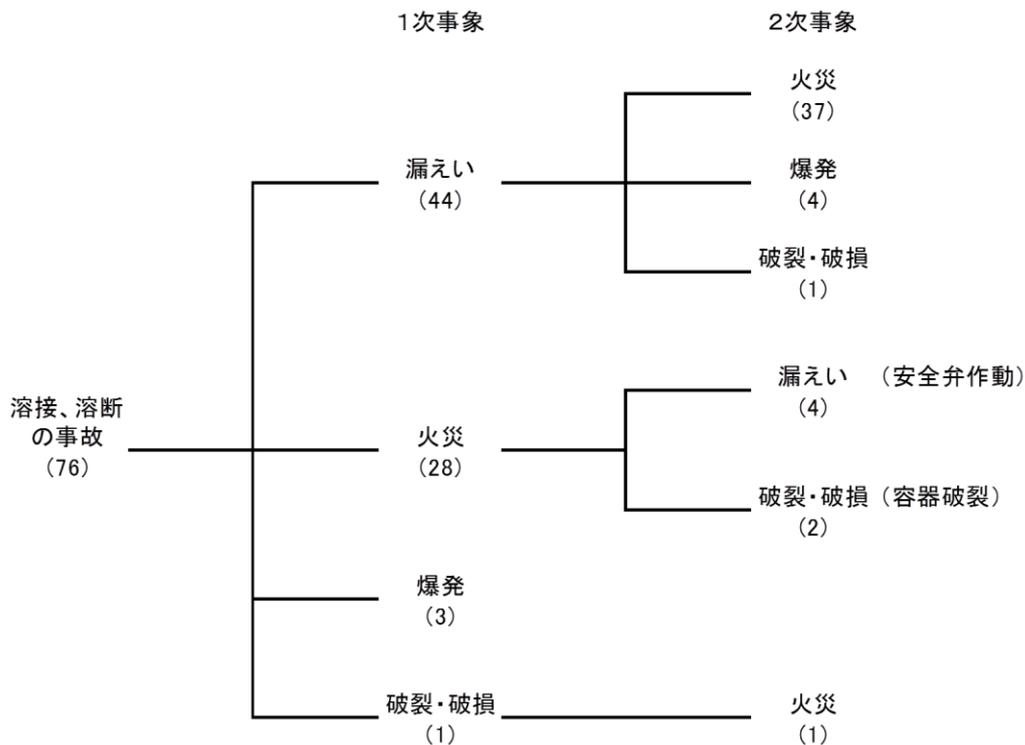
図1 溶接、溶断の事故における1次事象と2次事象の分類

溶接、溶断の事故（76件）について、1次事象と2次事象の分類を図1に示す。

1次事象が漏えいは44件、火災は28件であり、1次事象全体に漏えいと火災が占める割合は全体の95%となる。1次事象の爆発は少なく（3件）、破裂・破損は稀である（1件）。

1次事象が漏えい（44件）のうち、2次事象が火災となるのは37件であり、1次事象が漏えいの全体に84%の割合を占めている。

火災は、1次事象と2次事象を合わせると66件であり、溶接、溶断の事故の87%で、高い割合を占めている。同様に、爆発も1次事象で3件、2次事象で4件、合計で7件発生しており、割合は9%となる。すなわち、溶接、溶断の事故のうち、火災と爆発は96%と非常に高い割合となっており、溶接、溶断の事故の特徴である。

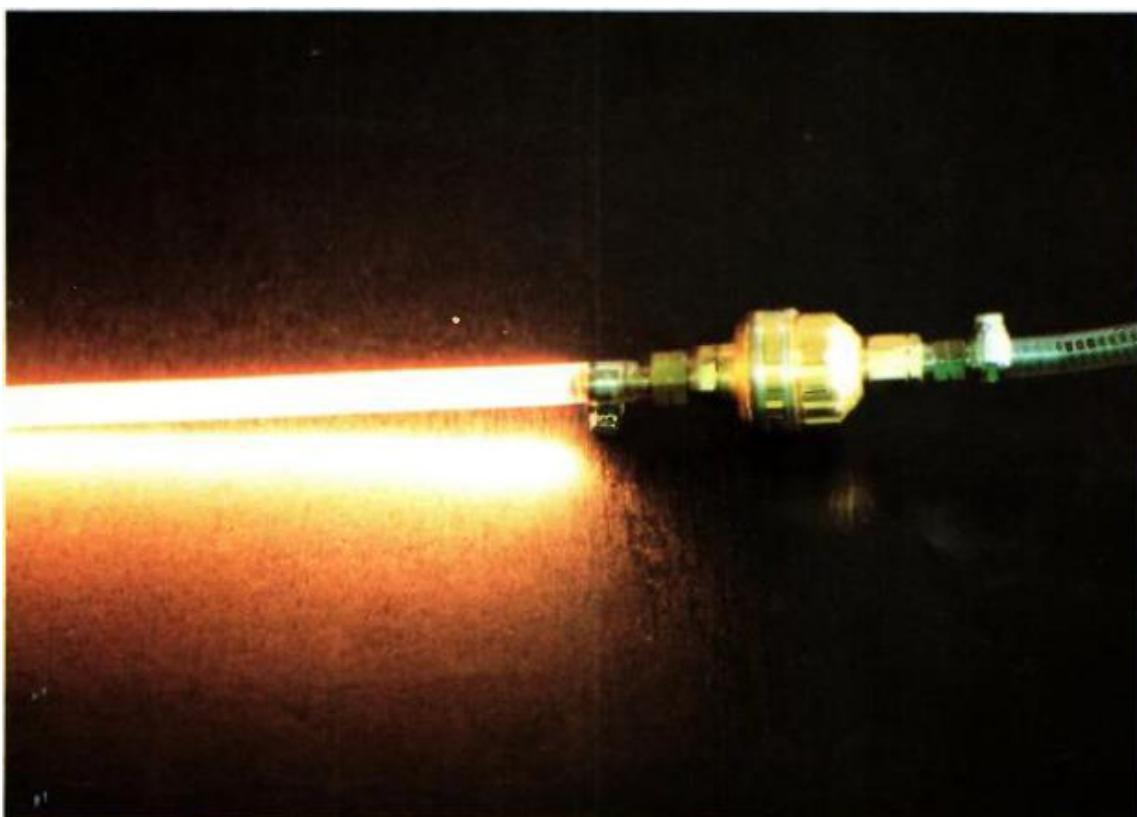
逆火想定実験（ホース内のガス置換が十分でないと、逆火を起こすことがある。）  
（写真は左から逆火が進行してきたが、安全器により進行が停止したことを示す。）

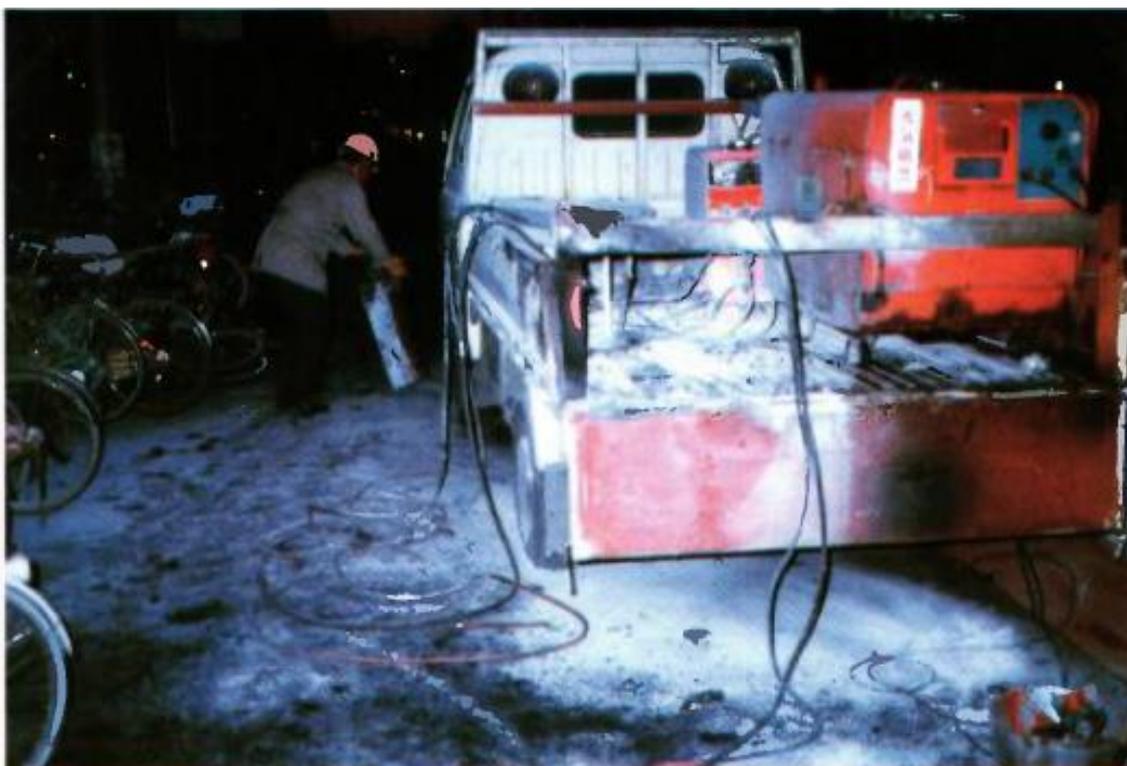
事故後の状況

トラックにエンジンウェルダ―とアセチレン容器、酸素容器を混載した状態でエンジンウェルダ―を使用したところ、アセチレン容器の溶栓からガスが噴出し、炎上した。

原因は、エンジンウェルダ―排気口からの廃熱のため容器が過熱され、溶栓が溶けたことによりガス漏れ、着火した。

- ・ 容器は、温度 40℃を超える場所には置かない。

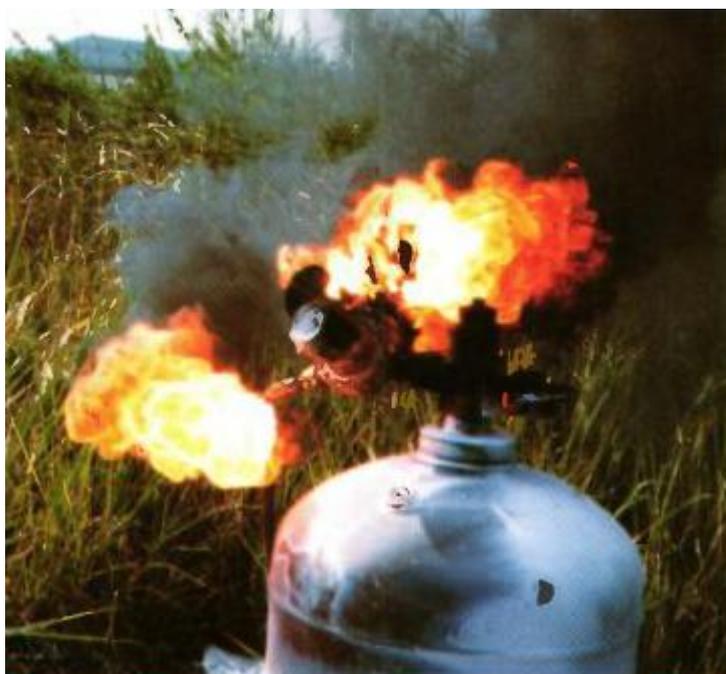
## ②圧力調整器取付部での炎上の状況（想定実験）

溶接作業中にゴムホースを引張ったところ、圧力調整器取り付け部からアセチレンガスが漏れ、炎上した。

原因は、圧力調整器の取り付けが不十分であった。

- ・圧力調整器を取り付ける場合には、パッキンが正常であるかどうかの確認をする。  
なお、この場合には、適合する締め付け工具を使用する。

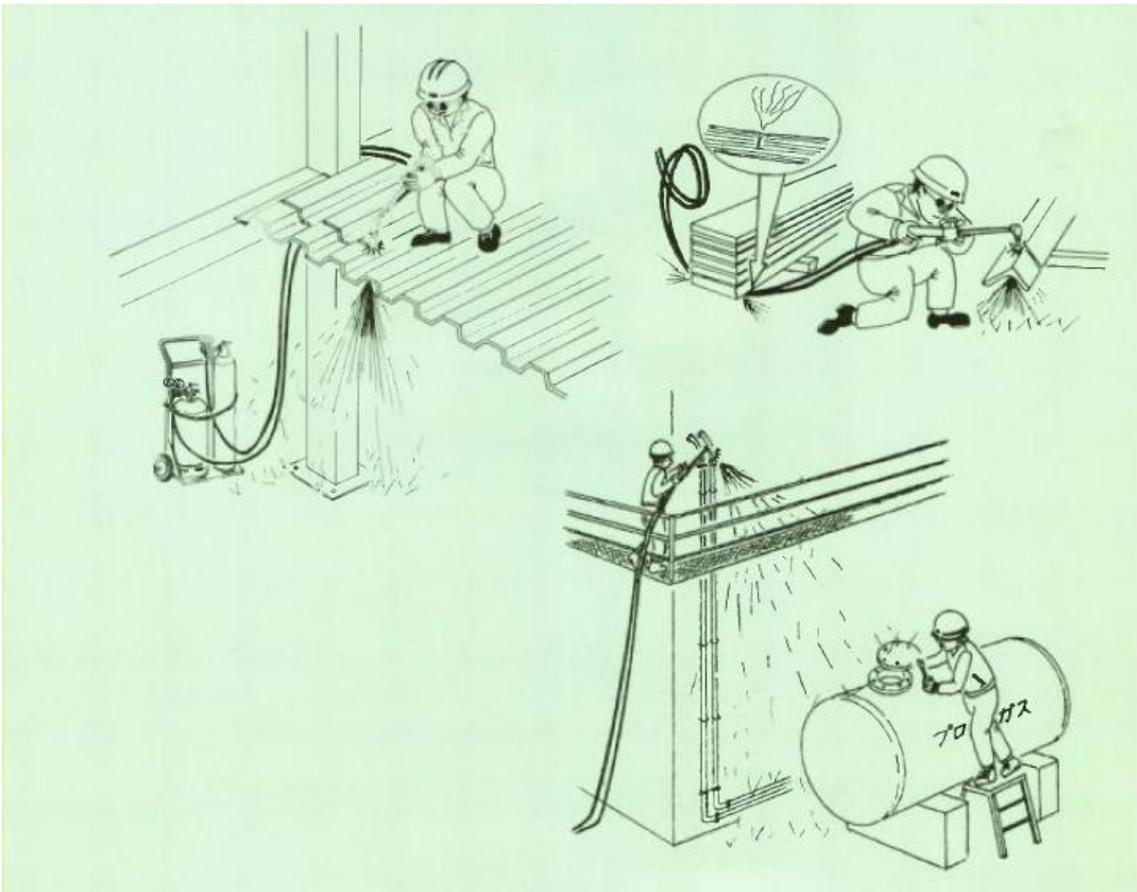
②よくない作業の例

溶接、切断作業中に溶接火花がゴムホースにかかり、ゴムホースが損傷したためガスが漏れ、炎上した。

原因は、溶接、切断作業前の点検及び作業中の火花散逸範囲の確認が不備であった。

・火花の飛散する場所に容器を置かない。やむをえない場合には、鉄板、スレートなどの不燃物で容器を遮へいし、容器に火花がかからないことを確認する。特に高所作業の場合には、火花が広範囲に飛散するから、十分確認する。

・溶接、溶断の火花はかなり広範囲に飛散するから、作業場所及びその周辺は整理し、可燃物は安全な場所に移動する。

なお、移動できない場合は、衝立で遮へいするか不燃の布、鉄板などで保護する。

・ゴムホースを通路に横断して設置する場合には、歩行者の安全及びゴムホースの保護のため、保護板を置くなどの適切な措置を講じる。また、高所作業の場合には、作業者にゴムホースの重みがかからないように、適切な位置でゴムホースを架台に固定する。

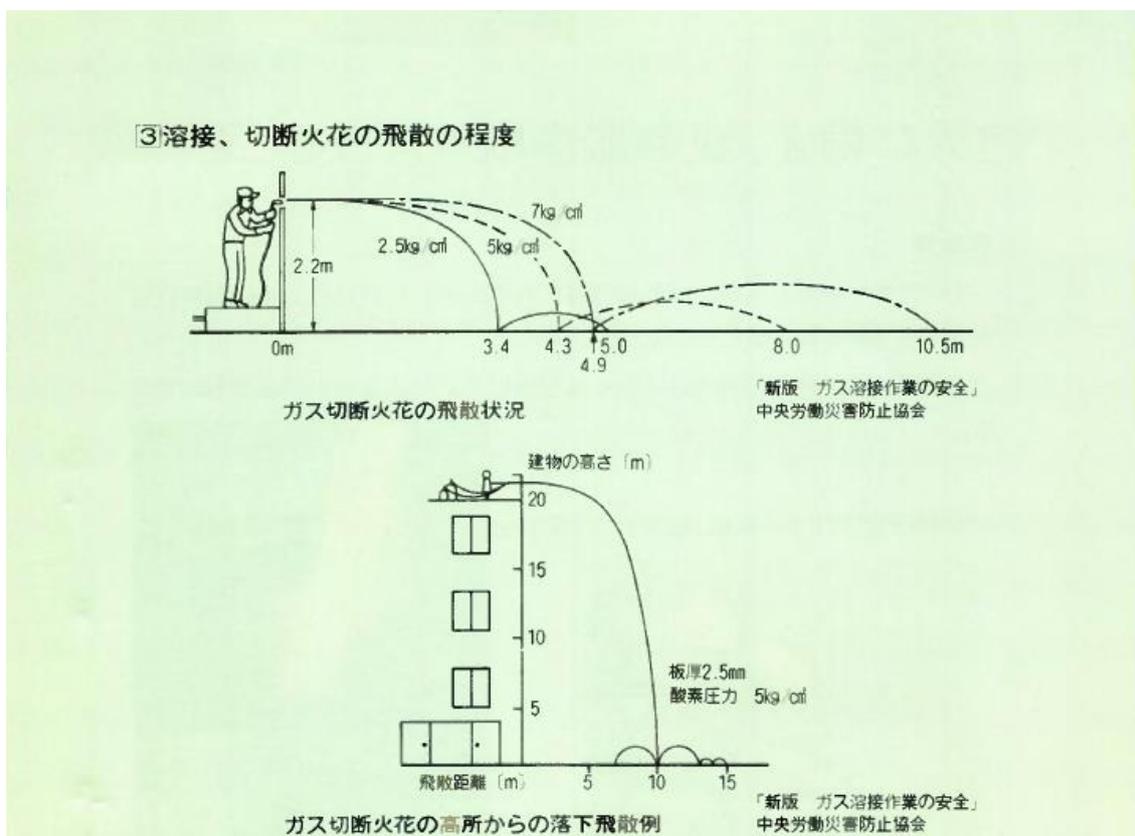
### ③溶接、切断火花の飛散の程度

溶接、溶断の火花は広範囲に飛散しやすく、高さ 2.2m で溶接、溶断を行った際の火花は 5m 以上飛散する（参考文献（2））。溶接、溶断の火花の着火防止対策として、以下が挙げられる。

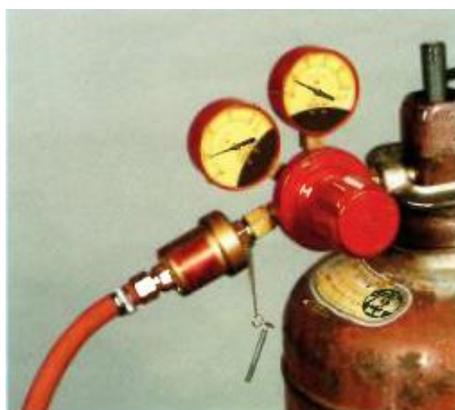
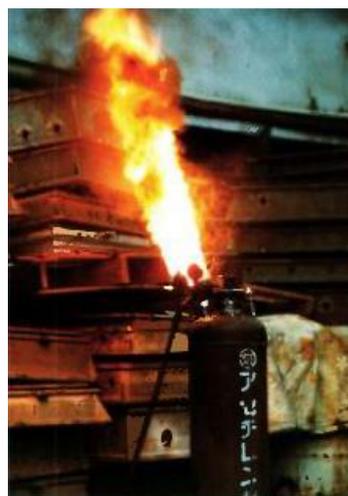
## ②安全器を取り付けた状態（乾式安全器の例）

切断作業を中断した後、作業再開のため再点火したところ、その瞬間に逆火し、圧力調整器が炎につつまれた。

原因は、切断技術の未熟さによる取扱ミスによる逆火である。

安全器がない場合の逆火による  
事故想定実験

・逆火による事故を防止するため、吹管ごとに水封式、乾式などの適切な安全器を取り付ける。

・点火時の逆火を防止するため、先にアセチレンのみを点火する。この際、アセチレンホース内を十分にアセチレンで置換した後に行う。

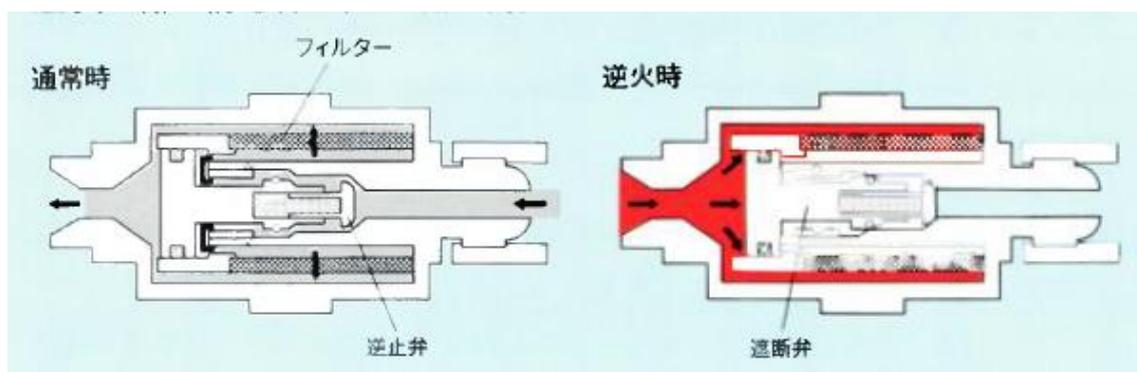
## ③安全器の構造（乾式安全器の例）

一方、安全器を設置しなければ、逆火は容器内部に侵入し、容器が爆発する危険性がある。安全器の機能は、逆火の容器内部への侵入を防止することにある。

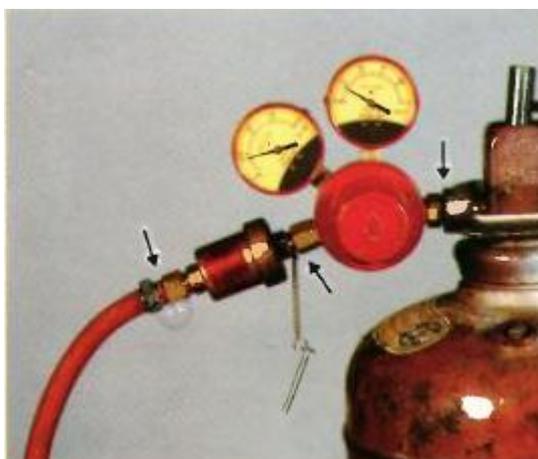
容器周辺の接続部

タンク内での切断作業終了後、圧力調整器ゴムホースを取り付け不良状態で容器弁を閉めずに放置していたため、ガスが漏れ、滞留し、何らかの着火源により火災、爆発を起こした。

原因は、作業終了時の点検不良と圧力調整器の取り付け不良と考えられる。

(←は要注意箇所)

・作業終了後は次の手順による。

吹管の各バルブを閉じる。容器弁を閉じる。器具内の残ガスを放出する。吹管、ゴムホースを外す。圧力調整器の調整ハンドルをゆるめた後、圧力調整器を取り外す。作業終了後、器具を所定の場所に収める。

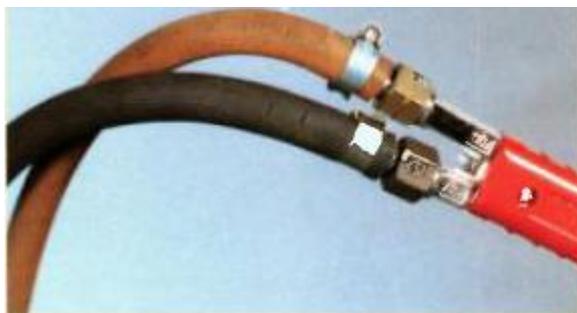
## ②ひび割れの例

切断作業のため点火したところ、ゴムホースから漏れていたガスに着火し、火災になった。

原因は、点検の不備で、ゴムホースの老化によるひび割れに気づかなかったことによる。

・古いゴムホースは老化して割れが発生し、ガス漏れを起こす恐れがあるから、定期的に検査する。ガス漏れの検出には、ゴムホースを水中に入れるか石けん水を塗って行う。この場合、油分を含まない窒素又は空気を用い、酸素を用いない。
