LPガス販売事業者用保安教育指針 KHKS1701(2018) 差し替え及び正誤表

6. 業務用厨房に係る事故の概要

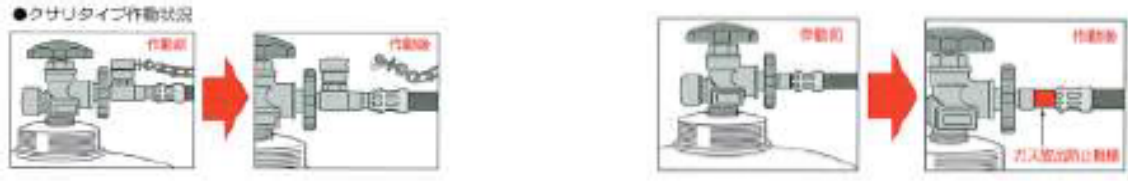
頁	正	誤
<p>404</p>	<p>2. 保安確保機器の交換期限の見方等について ②高・低圧ホースの交換期限について</p> <p>(中略)</p> <p>●ガス放出防止型高圧ホース</p> <p>●クサリタイプ作動状況</p>

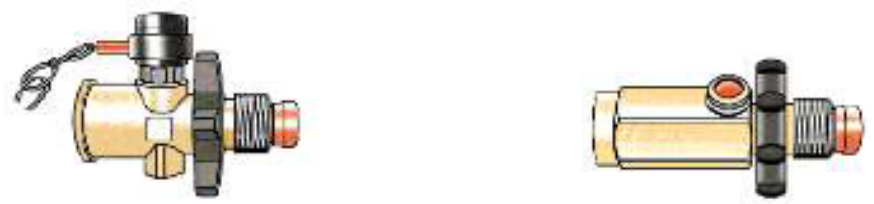
<p>●ガス放出防止器</p>

<p>(張力式) (過流式)</p> <p>●ガス放出防止型単段調整器</p>

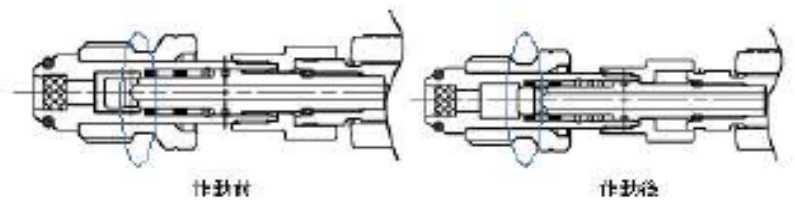
<p>調整器に一定の圧力がかかると機構が作動してガス通路（栓付内）を閉じる。</p>	<p>2. 保安確保機器の交換期限の見方等について ②高・低圧ホースの交換期限について</p> <p>(中略)</p> <p>●クサリタイプ作動状況</p>

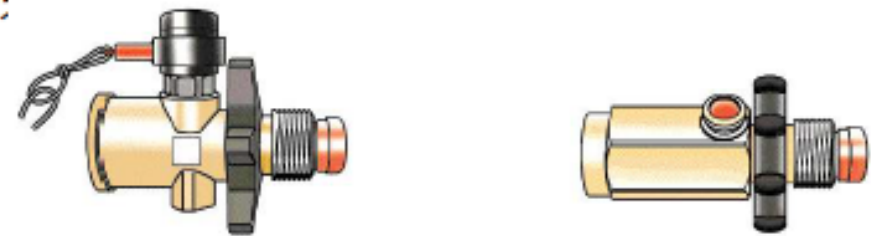
<p>●ガ:</p>

<p>(張力式) (過流式)</p> <p>●ガス放出防止型単段調整器</p>

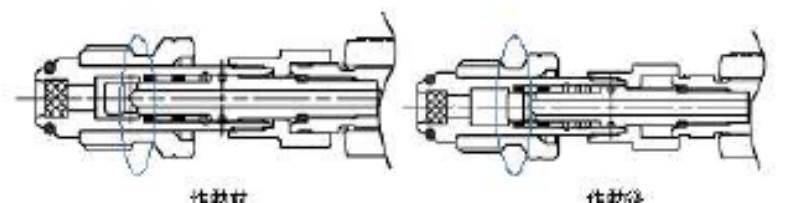
<p>調整器に一定の圧力がかかると機構が作動してガス通路（栓付内）を閉じる。</p>
