高圧ガス事故概要報告

整理番号 2021-117	事故の呼称 高圧ガス漏えい事故		
事故発生日時 2021年5月7日(金) 11時38分	事故発生場所 奈良県北葛城郡 広陵町	事故発生事象 1次)漏えい③ 2次)	事故発生原因 主)その他(他工事) 副)
施設名称 工業用地 (浄水場の跡地)	機器 継目なし容器	材質 不明	概略の寸法 容器 内容積 40リットル 計 2本
ガスの種類および名称 毒性ガス(塩素)	高圧ガス製造能力 —	常用圧力 不明	常用温度 —
被害状況(人的被害、物的被害) 人的被害:重症者2名、軽症者18名 物的被害:なし			
<p>事故の概要</p> <p>工事業者が、工業用地(浄水場の跡地)で、防火水槽を設置するため掘削作業をしていたとき、地中に埋まっていた容器2本のうち1本の口金部に重機のアームが接触し、高圧ガスが漏えいした。</p> <p>工事業者の作業員19名、近隣住民1名の合計20名が、救急車により病院へ搬送された。</p> <p>以下、事故の概要を時系列で示す。</p> <p>1957年 自治体が市町村の合併に伴い、簡易水道施設を引継ぎ、浄水場の運営を開始した。 塩素容器は浄水の消毒に利用されていた。</p> <p>1970年～ 1980年 (塩素容器が埋没されたと推定される期間)</p> <p>1985年 自治体が薬注設備室(水の消毒用に塩素を使用する部屋)を建設した。 今回事故の原因となった容器は、薬注設備室の下に埋没されていた(薬注設備室設置から事故までの掘削状況については図1参照)。</p> <p>2012年 9月30日 浄水機能が県営の浄水場に移行したため、自治体が浄水場を閉鎖した。</p> <p>2020年 6月30日～ 2021年 浄水場の土地を自治体が民間企業に分譲するため、事務所棟と浄水施設の解体撤去を工業者に依頼し、更地にして民間企業へ引き渡した。</p> <p>3月15日</p> <p>5月6日(木) 工事業者が防火水槽を設置するための掘削作業を開始した。</p> <p>5月7日(金) 8時00分 工事業者が掘削作業を再開した。 当日作業は17時00分頃までの予定であった。</p> <p>11時38分 工事業者が掘削作業中に、重機のアームを埋没容器2本のうち1本の口金部に接触させ、容器が破損し、破損部からガスが噴出した(容器の埋没状況は図2-1および図2-2、掘削後の埋没容器</p>

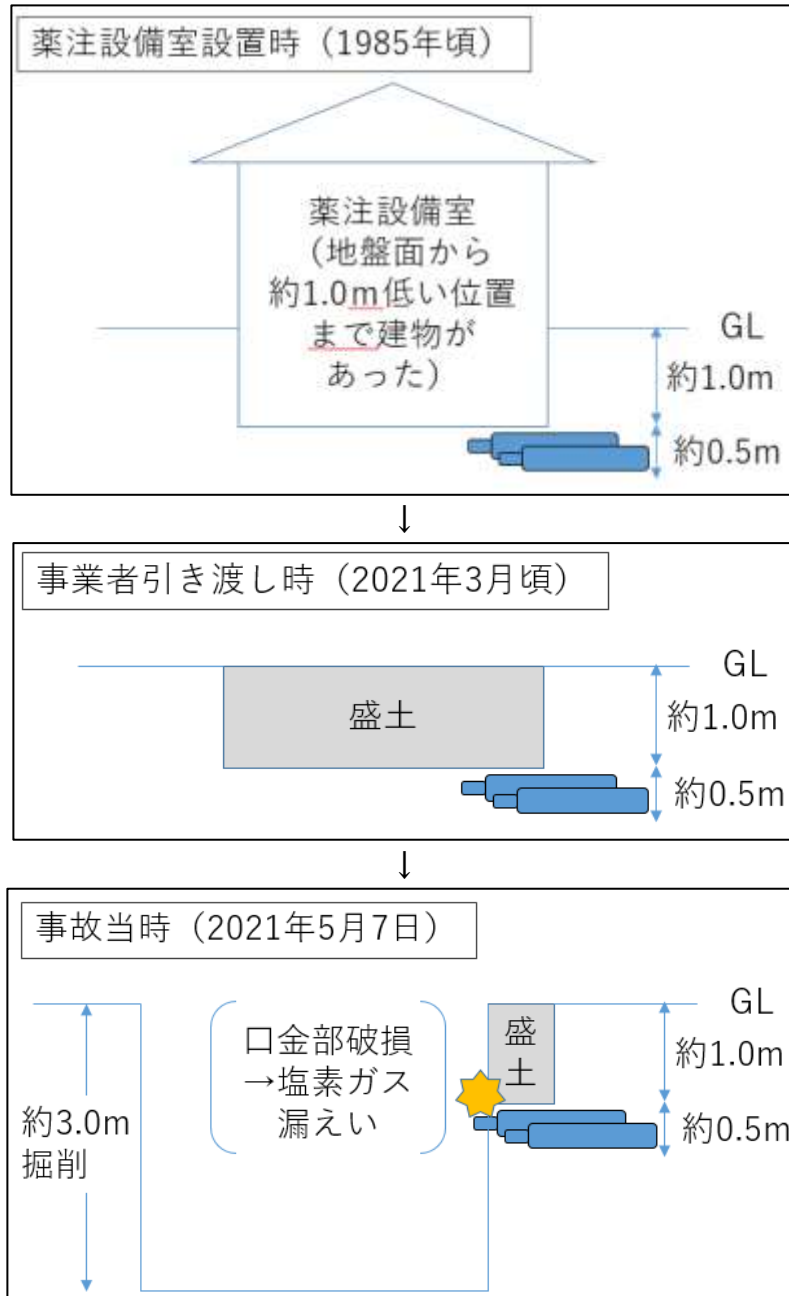
図1 薬注設備室設置から事故までの容器埋没および事故現場掘削状況
(ヒアリング内容を元に高圧ガス保安協会が作成)

<p>事故発生原因の詳細</p> <p>過去、浄水の消毒に使用されていた塩素容器が何らかの理由により埋没され、重機のアームによる掘削中に接触し、事故が発生した。</p> <p>なお、1985年に埋没容器2本の上に薬注設備室が建てられたこと、および関係者の話によると、1970年～1980年頃に容器が埋没された可能性があるとのことから、容器の埋没から事故までの間に40年程度経過していることが推定される。</p>
<p>事業所側で講じた対策(再発防止対策)</p> <p>自治体は、次の再発防止対策を講じた。</p> <ol style="list-style-type: none"> (1) 施工者による安全対策検討協議を実施した(5月8日)。 (2) 近隣住民に対して、事故内容と被害状況、事故後の補償に関する説明会を開催した(5月28日)。 (3) 工事中の土地について、他に容器がないか、最大深さ3m程度まで地中調査を行い、調査内容を住民などに報告した(6月25日)。 (4) 水道局関係と建設業関係、高圧ガス販売業関係に周知を行った(7月26日)。 (5) 化学薬品による災害に対する住民避難計画の策定を検討中。
<p>教訓(事故調査解析委員会作成)</p> <ol style="list-style-type: none"> ① 使用者が高圧ガスを購入する際、高圧ガスを保有する容器本体は、使用者ではなく販売業者の所有物である場合が多い。販売業者は、高圧ガスの使用者に対して適切な容器の取扱いを周知するとともに、一定期間で容器を回収するなど、容器の紛失の未然防止に努めることが望ましい。 ② 容器を埋没した者の責任が問われる事故であり、高圧ガスを取り扱う者に対する継続的な啓発が必要である。 ③ 掘削業者は、作業中に高圧ガス容器、可燃毒物などの危険物を掘削してしまう可能性を考慮し、緊急時の対応を作業マニュアルに定め、作業者に周知し、教育することが重要である。 ④ 不明容器の処理は、確認作業を含め危険である。不用意に人が近づかないように、周囲を立ち入り禁止とするとともに、容器周辺の作業人数は必要最小限にすることが望ましい。作業においては、安全が確保されるまでは作業着、ヘルメット、防護マスクなどを着用する必要がある。

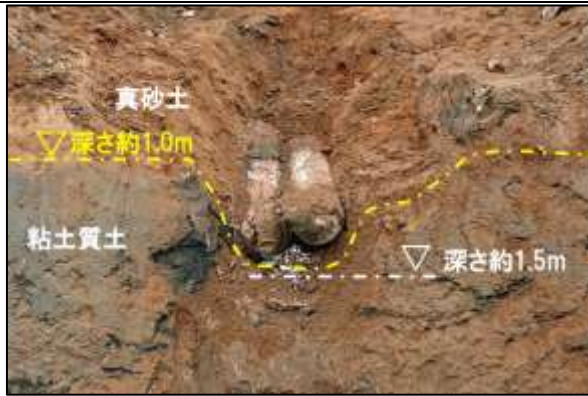
図 2-1 容器埋没状況

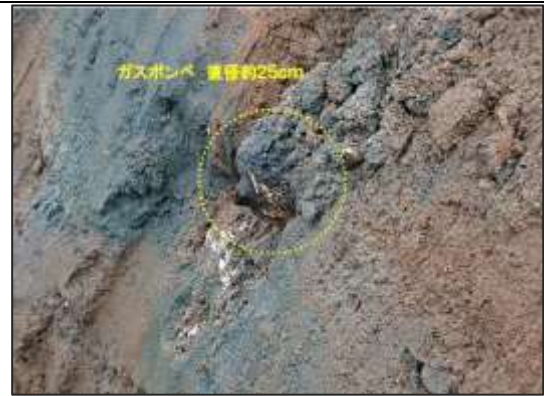
図 2-2 容器埋没状況
(埋没時、先端のみ)

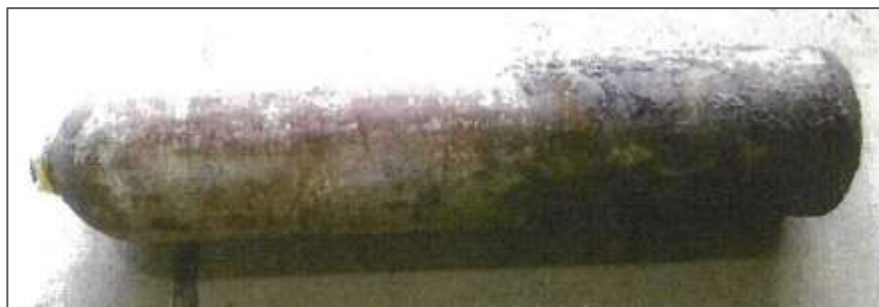
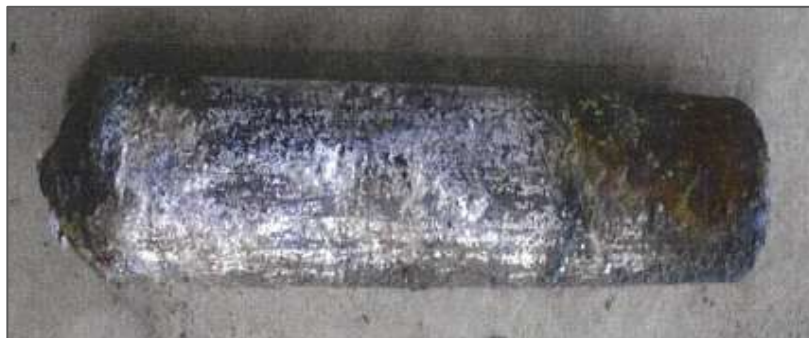
図 3 掘削後の埋没容器 2 本(上の写真からガスが漏えい)

14 時 35 分	警察が 2 本目の容器を検査し、内容物が空であることを確認した。 若干の塩素臭が確認された。
5 月 10 日(月)	
10 時 20 分頃	容器回収業者が、警察と工事業者立ち合いのもと、事故現場から容器を搬出した。
夕方ごろ	容器回収業者が容器処理業者に容器を引き渡した。
5 月 11 日(火)	容器処理業者が容器を処理した。
～12 日(水)

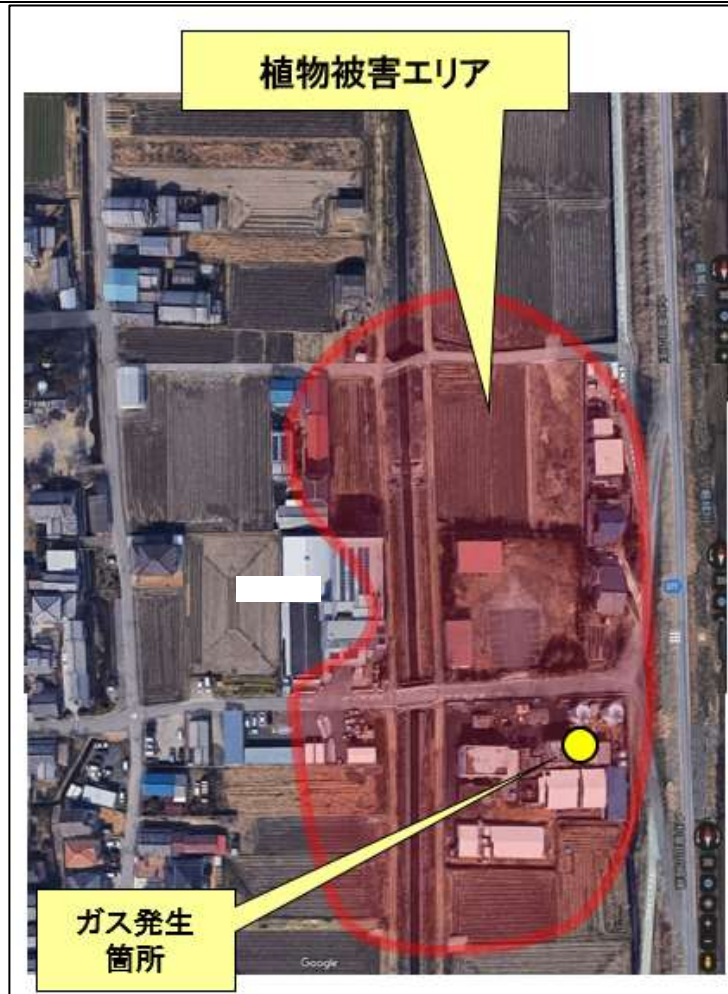
<p>事業所の事故調査委員会</p> <p>—</p>
<p>備考</p> <ul style="list-style-type: none"> ・ ガス検知は2種類の検知器で行われた。このうちシアン化水素は1種類の検知器でしか検知されなかったため、誤検知の可能性はある。また、硫化水素は、汚泥から検出された可能性がある。 ・ 近隣の樹木の葉、野菜などの植物が変色し、しおれている状況が事故後に確認された(植物の被害エリアは図4参照)。 ・ 事故データベース(2021)でキーワード「埋没」および設備区分「容器」で検索したところ、10件の事故が該当した。このうち、6件が掘削などによる地中に埋没した容器の事故であった。

図 4 植物の被害エリア
