高圧ガス事故概要報告

整理番号 2021-352	事故の呼称 フロンガス(R134a)漏えい事故		
事故発生日時 2021年8月2日(月) 16時00分	事故発生場所 石川県 能美市	事故発生事象 1次)漏えい③ 2次)	事故発生原因 主)容器管理不良 副)組織運営不良
施設名称 貯蔵所	機器 溶接容器	材質 SG295	概略の寸法 容器 内容積 20リットル
ガスの種類および名称 不活性ガス(フルオロ カーボン 134a)	高圧ガス製造能力 -	常用圧力 3.2MPa (耐圧試験圧力)	常用温度 -℃
被害状況(人的被害、物的被害) 人的被害: なし 物的被害: なし			
<p>事故の概要</p> <p>容器を、直射日光の当たる屋外に置いていたため、外気温の上昇により溶栓式安全弁が作動し、フルオロカーボン 134a が漏えいした。</p> <p>以下、事故の概要を時系列で記す。</p> <p>2020年</p> <p>11月 事業所は、顧客からフルオロカーボン 134a(20リットル容器、300本)を確保し、供給するように依頼を受けた。</p> <p>2021年</p> <p>2月 事業所は、フルオロカーボン 134a(20リットル容器、300本)を、ガスメーカーに依頼した。 ガスメーカーは、依頼された量のフルオロカーボン 134a を確保できるが、一括納品が条件になると、事業所に回答した。 ガスの納品は、通常、ユーザ直送になるため、事業所は、一括納品が条件になることを顧客に伝えた。 しかし、顧客から、保管場所がないため、事業所で保管して欲しいと依頼された。</p> <p>3月30日 事業所は、顧客の依頼に応じ、フルオロカーボン 134a を事業所で保管することを決めた。 事業所は、ガスメーカーと打合せを行い、一括納品ではなく、3月と4月の2回に分けて納品することを決めた。 事業所は、顧客と打ち合わせを行い、9月までに全量納品することを決めた。 事業所は、納品されたフルオロカーボン 134a を、許可を受けた貯蔵庫と貯蔵庫裏の屋外の2箇所を保管することを決めた。 ガスメーカーは、フルオロカーボン 134a(20リットル容器、150本)を、事業所に納品した。 事業所は、貯蔵庫に30本、貯蔵庫裏の屋外に120本を保管した(図1参照)。</p> <p>4月7日 ガスメーカーは、残りのフルオロカーボン 134a(20リットル容器、150本)を、事業所に納品した。</p>

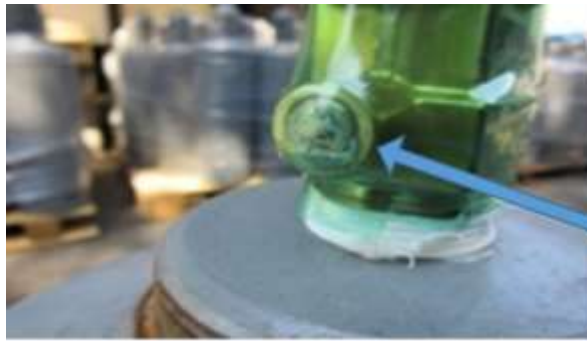
図2 溶栓式安全弁からの漏えい

- ① 事業所の所長と営業担当者は、顧客の依頼に応じ、フルオロカーボン134a(20リットル容器、300本)を事業所で保管することを決めたとき、行政の許可を受けた第一種貯蔵所の貯蔵量を超えることを認識していた。
- ② 一方で、多くの従業員は、高圧ガスの貯蔵に関する教育を受けておらず、貯蔵許可を受けた範囲、高圧ガスの種類、貯蔵量など把握していなかった。
- ③ 数か月でユーザに納品することを前提に、貯蔵庫に貯蔵できない容器を、第一種貯蔵所の許可範囲外にある場所(直射日光が当たる屋外)に貯蔵した。その結果、夏場の外気温上昇により、容器の溶栓式安全弁が作動し、フルオロカーボン134aが大気中に漏れ出した。
- ④ 容器の入出荷管理は、伝票管理のみであった。貯蔵庫内の状況確認、貯蔵量の管理などは、行われていなかった。

安全弁（溶栓式）から漏えいしている様子
 ※緑色の包装は、出荷時の封である。

6月9日	事業所は、すべてを貯蔵庫裏の屋外に保管した(屋外の保管本数は、合計270本)。 事業所は、屋外に保管していた容器20本を出荷し、顧客に納品した。
7月30日	事業所は、屋外に保管していた容器29本を出荷し、顧客に納品した。
8月2日(月) 16時00分頃	事業所の作業員が、出荷作業中、充填されているはずの容器が軽いことに気付いた。 事業所は、容器の溶栓式安全弁から、フルオロカーボン134aが漏れいしていることを確認し、行政に通報した。 事業所は、容器の重量を確認し、明らかに軽い容器190本はそのまま屋外に、残りの容器31本は貯蔵庫へ移動して、保管した(図2参照)。
8月26日	事業所は、貯蔵庫に移動させた容器31本を計量し、規定充填重量を満たさない容器1本を確認した。 事業所は、この容器1本と明らかに軽かった容器190本(合計191本)を、ガスメーカーに返却した。

- ① 高圧ガスを取扱う事業所として、法令遵守は当然のことであり、営利優先の考えは改める必要がある。
- ② 貯蔵量を超える保管を認識したうえでの受け入れであり、事故が発生しなければ、同じ行動が繰り返された可能性がある。貯蔵許可を受けた範囲、高圧ガスの種類、貯蔵量などは、担当者のみではなく、全従業員に周知徹底させる必要がある。
- ③ 高圧ガスが充填された容器を直射日光が当たる屋外に貯蔵した場合、温度が上昇し、内圧が高くなり、安全弁からガスが漏えいする。安全弁が作動しなければ、容器が破裂する。高圧ガスが大量に漏えいすれば、人と環境に危害をもたらす。高圧ガスを容器で貯蔵する事業所は、高圧ガスの漏えいがもたらす危険性を再認識する必要がある。
