高圧ガス事故概要報告

整理番号 2022-025	事故の呼称 窒素ガス製造設備容器耐圧試験破裂事故		
事故発生日時 2022年2月6日(日) 12時21分	事故発生場所 北海道 広尾郡	事故発生事象 1次)破裂・破損 (破裂) 2次)	事故発生原因 主)組織運営不良 副)
施設名称 仮設の耐圧試験、気密試験の ための充填設備 ^{※1}	機器 ロケット推進薬 タンク	材質 胴板、鏡板 A5083P-O	概略の寸法 内容積 470.4リットル
ガスの種類および名称 不活性ガス(窒素)	高圧ガス製造能力 0 m ³ /日(減圧弁のみ) ^{※1}	常用圧力 -MPa ^{※1}	常用温度 -°C ^{※1}
被害状況(人的被害、物的被害) 人的被害:なし 物的被害:ロケット推進薬タンク、タンク固定フレーム、タンク接続機器(圧力センサ、脱圧弁)、充填用フレキシブルチューブ、事業所内設置広告看板の破損			
<p>事故の概要</p> <p>事業所内の実験場(図1参照)において、仮設の耐圧試験、気密試験のための充填設備を用いて、ロケット推進薬タンクの耐圧試験^{※2}を実施しているとき、ロケット推進薬タンクが破裂し、飛散した。ロケット推進薬タンクの胴板は25m、上部鏡板は40m、下部鏡板は90m飛翔した(図2、図3参照)。</p> <p>以下、事故の概要を時系列で記す。</p> <p>10時00分 事業所の作業員は、近隣の同社別事業所で製造し、養生保管していたロケット推進薬タンク(以下単に「タンク」という)を、事業所内の実験場(以下単に「実験場」という)に設置した。</p> <p>10時20分 作業員は、実験場でバルブ、圧力センサ、温度センサなどの設置作業をした。</p> <p>10時40分 作業員は、タンクからおおよそ600m離れた実験の指令所(以下、単に「指令所」という)でバルブ(遠隔駆動弁である加圧弁と脱圧弁)の作動確認を実施した。</p> <p>10時55分 作業員は、実験場でカードル(集合容器)(以下単に「カードル」という)の元弁の開操作をした後、バルブ(圧力調整器)の開操作(2次側圧力4.0MPa)をした。</p> <p>10時58分 作業員は、作業員出入口門まで退避した。</p> <p>11時03分 作業員は、指令所で加圧弁の開操作をし、圧力センサの指示値が0.2MPaになるまで加圧した後、加圧弁を閉止し、タンク内を大気圧以上の状態に保持して、圧力センサ、温度センサなどの挙動に異常がないことを確認した。</p> <p>11時09分 作業員は、指令所で加圧弁の開操作をし、圧力センサの指示値が0.9MPaになるまで加圧した。</p> <p>12時00分 作業員は、実験場でタンクに石鹼水を塗布し、漏えいがないことを確認した後、指令所へ退避した。</p> <

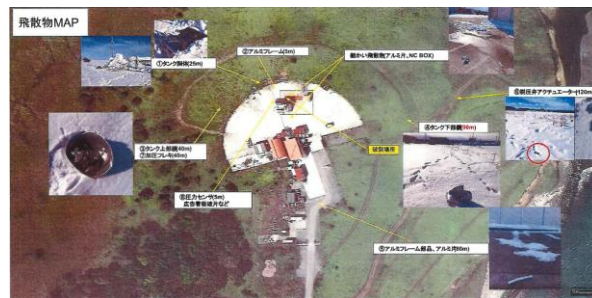
図 3 破裂したタンクの飛散状況

12時21分 タンクが破裂した。

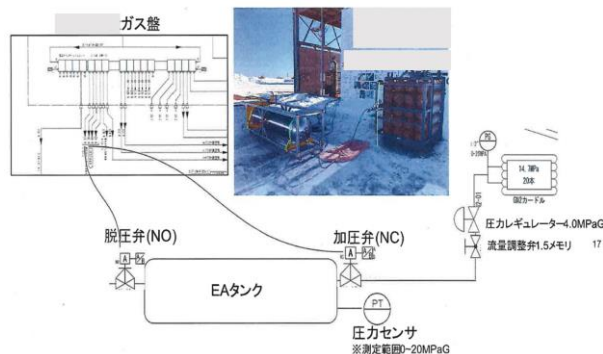
図 4 仮設の耐圧試験、気密試験のための充填設備の概要

仮設の耐圧試験、気密試験のための充填設備は、カードルの窒素を、圧力調整器で減圧し、タンクに充填する設備である(図4参照)。

カードルは、窒素を充填した一般継目なし容器(最高充填圧力14.7MPa)20本で構成されている。

今回の充填設備の場合、減圧弁の2次側以降、圧力計はタンク入口付近に圧力センサを設置していた。一方で、安全弁は設置していなかった。

今回使用した表示盤は過去の別の試験で型式の異なる圧力センサを接続していたため、今回用いた圧力センサとは異なる補正係数が入力済みであった。

作業員は、補正係数の違いにより、指令所の表示盤には実際の圧力より低い圧力が表示されていることに気付かずそのまま使用した。そのため、タンクには、指令所の表示盤に表示された圧力2.0MPaのおよそ1.95倍の圧力がかかり、試験圧力3.5MPaを超過していた。

作業員は、試験圧力に達していないと認識し、加圧作業を継続した結果、タンクに過大な圧力がかかり、安全弁が設置されていないため、タンクが破裂した。

耐圧試験を行う場合、タンクに設置する圧力センサとは別に、タンクと同一の圧力区分となる配管にブルドン管圧力計を設け、これをカメラで監視する。

耐圧試験を行う場合、タンクの直近の配管に安全弁を設置し、設計圧力を超えない構造とする。
