高圧ガス事故概要報告

整理番号 2022-579	事故の呼称 消防署一般高圧ガス過充填事故		
事故発生日時 2022年11月15日(火) 17時45分	事故発生場所 鹿児島県 奄美市	事故発生事象 1次)その他 (危険な状態) 2次)	事故発生原因 主)誤操作など 副)
施設名称 圧縮空気 充填設備	機器 圧縮機、 容器	材質 容器:アルミニウム合金製ライ ナー一般複合容器	概略の寸法 圧縮機:吐出量 288 m ³ /日 容 器:内容積 8 リットル
ガスの種類および名称 支燃性ガス(空気)	高圧ガス製造能力 288 m ³ /日	常用圧力 29.4MPa	常用温度 40°C
被害状況(人的被害、物的被害) 人的被害: なし 物的被害: なし			
<p>事故の概要</p> <p>消防署の署員は、圧縮空気充填設備(以下「圧縮機」という)を用いて、空気呼吸器用容器(以下「容器という)に支燃性ガス(空気)を充填するとき、圧縮機の運転モードの設定を誤り、容器の最高充填圧力を超過したと認識した。</p> <p>消防署の署員は、空気の安全な廃棄を試みたが、必要以上の力を加えて容器バルブを破損し(容器バルブが開いているにもかかわらずさらに必要以上の力を加えたため)、開操作できず、危険な状態と判断して、容器を土嚢と訓練用マットで覆う応急の措置を講じた。</p> <p>以下、事故の概要を時系列で記す。</p> <p>11月15日(火)</p> <p>17時45分 署員2名は圧縮機の充填ホースに容器(最高充填圧力14.7MPa)を接続し、充填を開始した(図1参照)。</p> <p>18時30分 署員は圧力切替バルブ(開閉バルブ)が29.4MPaとなっていることに気が付き、容器に29.4MPaの圧力で充填してしまったと思い、圧縮機を停止した(図2参照)。</p> <p>18時32分 署員は接続ホースを容器から取り外し、容器の圧力を抜くために容器バルブを開方向に操作したが、容器バルブが回らなかった。</p> <p>18時32分 他の署員が工具を用いて容器バルブの開操作をしたが、操作はできずに容器バルブが破損してしまった。</p> <p>19時00分 署員は容器が危険な状態と判断して、容器を土嚢と訓練用マットで覆う応急の措置をした。</p> <p>2023年</p> <p>1月6日(金)</p> <p>10時15分 専門業者により容器の圧抜き作業を実施した。 容器には29.4MPaの圧力では充填されていなかったことを確認した。</p>

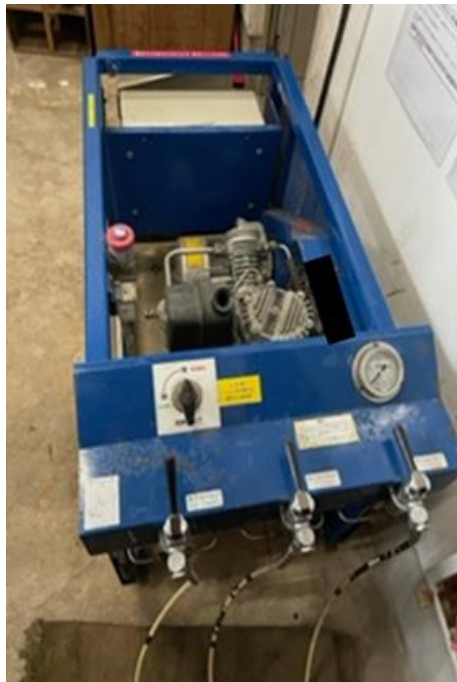
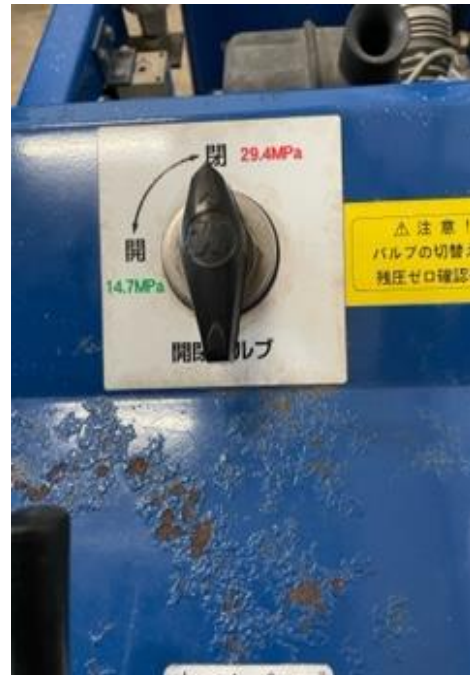
図 2 使用した圧縮機

圧縮機は、充填ホースを容器に接続し、圧力切替バルブを容器の最高充填圧力に応じて切り替えた後、始動する仕様となっていたが、作業を行った署員は圧縮機の取扱いについて熟知していなかった。

A3サイズに拡大コピーした作業手順書を圧縮機付近の目につくところに掲示した。

年に1回程度、署員へ圧縮機の取扱いなどの手順、点検要領などの保安教育を実施した。

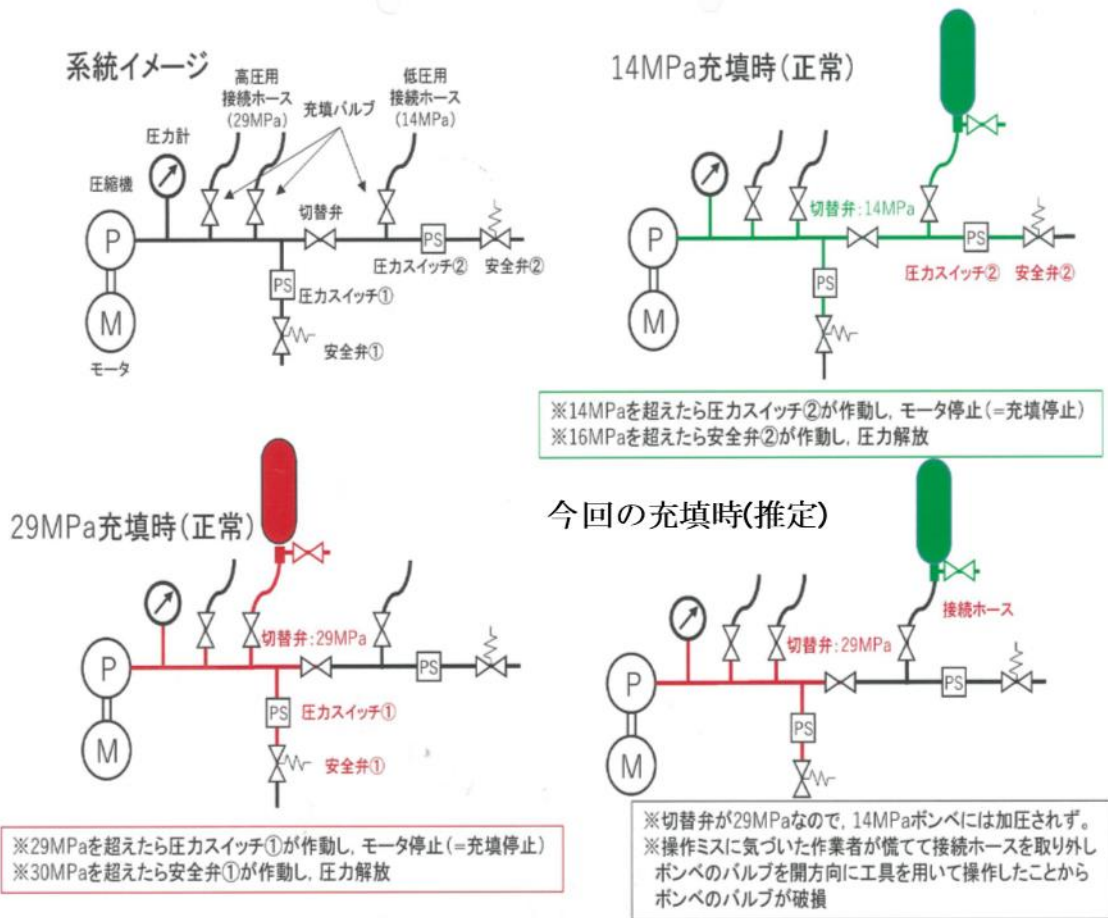
図 4 系統イメージ

- ① 作業は2名で実施したが、作業に熟練した署員が立ち会っていなかった。
- ② 充填ホースは容器の最高充填圧力に応じて色分けされていた(図3参照)。
- ③ 空気充填用の圧縮機には14.7MPaモードと29.4MPaモードがあり、容器の最高充填圧力に応じてモードを切り替えて充填作業を行なっているが、今回、経験の浅い署員が作業を行なったため、モードの切り替えを間違えてしまった。
- ④ 通常は最高充填圧力29.4MPaの容器への充填作業が多いが、今回は最高充填圧力14.7MPaの容器への充填作業であった。
- ⑤ 14.7MPaの容器と29.4MPaの容器を交互に充填したことにより、切り替えの手順が増えてしまった。
- ⑥ モードの切り替えを間違えた場合でも、最高充填圧力14.7MPaの容器に29.4MPaの圧力で充填されない圧縮機の機能を認識していなかった(図4参照)。
- ⑦ 圧縮機から取り外した容器に工具を用いて必要以上の力を加えて、容器バルブを破損してしまった(図5参照)。

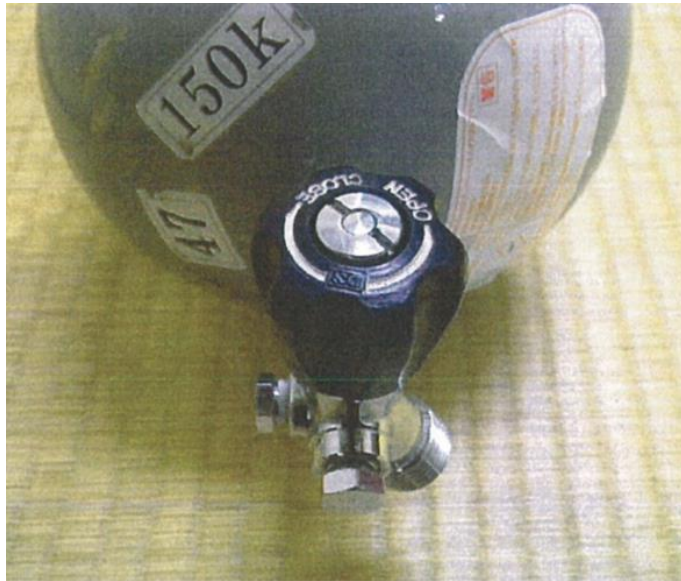
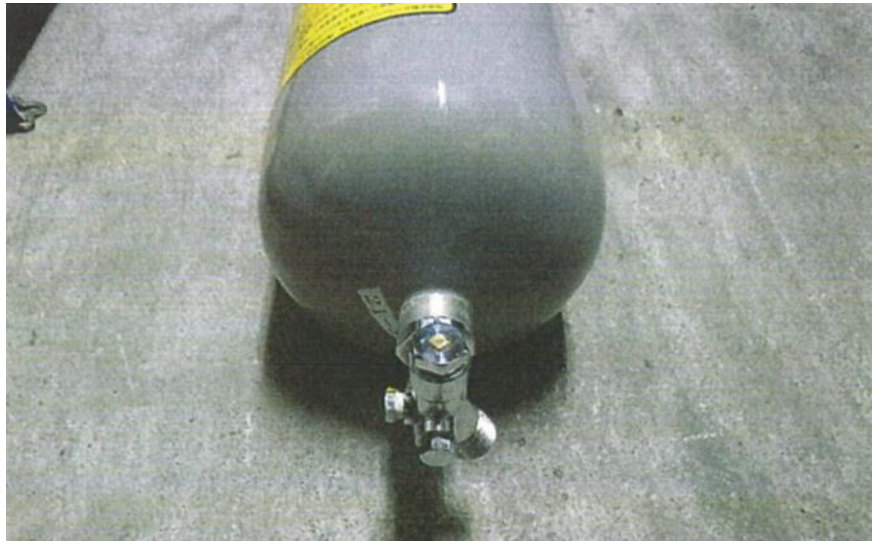
図5 破損したバルブ

また、容器バルブの取扱いについても誤った操作を行なった。

(A) 破損前(参考)

(B) 破損後

- ① 容器内の圧力は圧力計がなければ確認できない。
- ② 容器バルブの開閉に工具を使用する場合は、力が過大となり破損するおそれがある。破損したバルブは開閉できなくなり、危険である。
- ③ 作業中に操作の誤りを確認した場合は、一度立ち止まり、作業手順、装置の仕様を確認する。
- ④ 経験の浅い作業者が作業を実施する場合は、熟練した作業者が必ず立ち会う。
- ⑤ 通常と異なる作業を行う場合は、作業手順を特に注意して確認する。
