化学物質の荷下ろし作業中の 誤混合防止のための重要な教訓 カンザス州アチソンにおける化学反応と流出

MGPI Processing, Inc.

事故発生日：2016年10月21日

No. 2017-01-I-KS

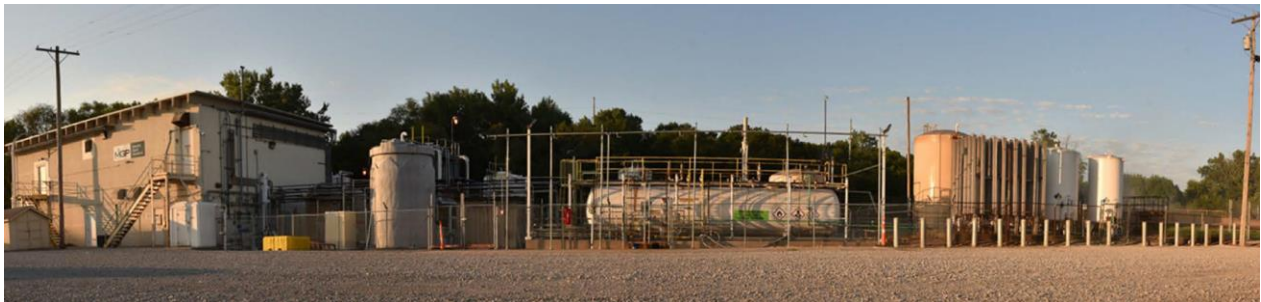
図1：カンザス州アチソンにあるMGPI社のMod B施設 (出典：MGPI)

2016年10月の事故は、MGPIのMod Bエリアで発生した。このエリアでは、顧客の仕様に基づいて特殊小麦デンプンが製造されている(図1)。Mod Bでは、特殊および一般用途のデンプン製造で様々な特性を実現するために、各種化学物質が使用されている。これには、pH調整によるデンプンの改質のための硫酸の使用や、デンプンの酸化のための次亜塩素酸ナトリウムの使用などが含まれる。Mod Bエリアは、線路によって本工場とは分離されており、Gasoline Alleyと呼ばれる連絡道路沿いに位置し、MGPI社の廃水処理施設(WWTP: Wastewater Treatment Plant)に隣接している(図2)。Mod Bエリアは、Mod Bビルと、それに隣接する屋外タンクヤードで構成されている(図3)。Mod Bビルには、化学物質を混合して製品を製造する屋内プロセスエリアがある。このビルには、ロッカールーム、実験室、オペレーターが作業の大半(プロセスの状況監視など)を行う制御室も備わっている。

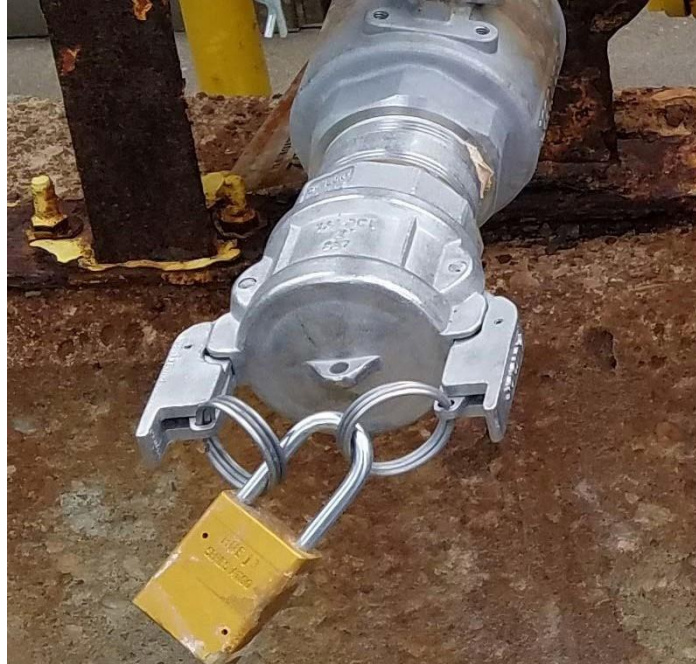
南京錠を閉めて再び固定する。MGPIでは、納入時のみ充填ラインのダストキャップを解錠する運用を過去から現在に至るまで実施している。

図5：Mod Bの充填ライン末端にある施錠されたカムレバーダストキャップ（出典：CSB）

事故後に行われた荷下ろしエリアの調査により、硫酸の納入時にオペレーターが硫酸のダストキャップのロックを解除した際、次亜塩素酸ナトリウムと無水酢酸の充填ラインのダストキャップが固定されていなかったことが判明した。次亜塩素酸ナトリウムのダストキャップは、レバーの一方のスプリットリングが欠けていたため、ロックできなかった。カムレバーの1つにスプリットリングがない場合、南京錠で充填ラインのダストキャップを固定することはできない（図5および図7）⁵¹。

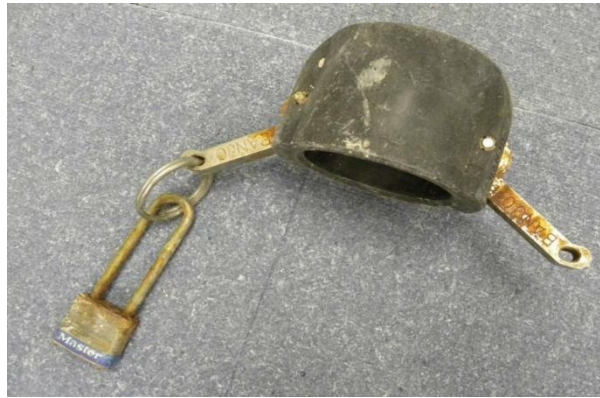
硫酸のダストキャップは荷下ろしの直前に解錠されていたが、CSBの調査では、次亜塩素酸ナトリウムの充填ラインも運転手からアクセス可能な状態であったことが判明した（図7）。運転手は、安全対策が施されていない次亜塩素酸ナトリウムバルクタンクへの充填ラインに、硫酸の排出ホースを接続したため、約4,000ガロン（約15,000L）の硫酸と5,850ガロン（約22,000L）の次亜塩素酸ナトリウムが誤混合された。この混合禁忌の化学物質の誤混合により反応が起こり、塩素ガスとその他の化合物を含む雲状の物質が流出した（セクション4.0参照）。

図7：スプリットリングが外れた次亜塩素酸ナトリウムダストキャップ。スプリットリングが無いと、ダストキャップを南京錠で固定できなかった（出典：CSB）

CSBは、次亜塩素酸ナトリウムのダストキャップがスプリットリングを欠いていた原因や、事故前にどれくらいの期間、未固定の状態で見捨てられていたのかを特定できなかった。可能性として、9日前に最後に次亜塩素酸ナトリウムを納入した運転手が、次亜塩素酸ナトリウムのダストキャップを固定せず、MGPIがそれに気づけなかった可能性がある。MOD Bのオペレーターは、スプリットリングが化学腐食を起こし、それが原因でスプリットリングが劣化してダストキャップから外れた可能性があるとして報告した。直接の原因ではないが、CSBは無水酢酸のダストキャップについても、レバーの1つからスプリットリングがなくなっていることに気づいた。無水酢酸ダストキャップでは、チェーンがカムレバーの一方のスプリットリングに取り付けられるとともに、スプリットリングのない方のレバーに巻き付けられていたため、充填ラインに固定されているように見えた（図6）。

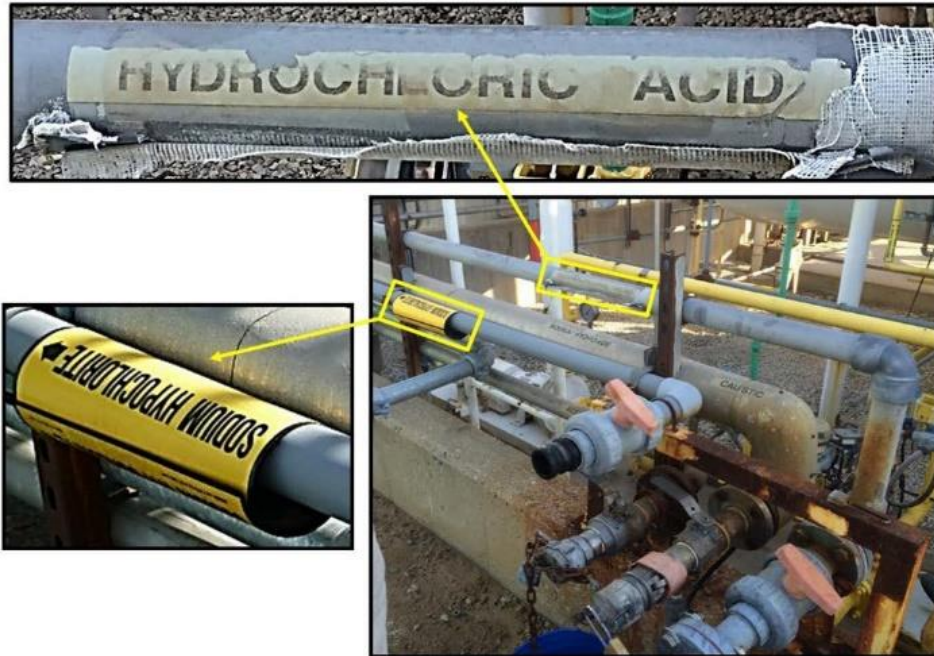
図12：上下逆に表示されている次亜塩素酸ナトリウムの配管マーカ（左）と、以前使用されていた「塩酸」のラベルが残って誤表示されている硫酸の配管（上）。両方の配管マーカは、充填ラインおよびエルボーから数フィートの位置に配置されている（右）（出典：CSB）

事故後の調査で、硫酸の充填ラインは、以前の使用状況から「塩酸」と誤って識別されていたことが判明した（図12、上）⁶¹。CSBは、荷下ろしステーションと充填ラインから南に約3フィート離れた地面に、損傷した硫酸配管マーカを発見したが、この配管マーカが事故前に硫酸の充填ラインに取り付けられていたかどうかは判断できなかった⁶²。

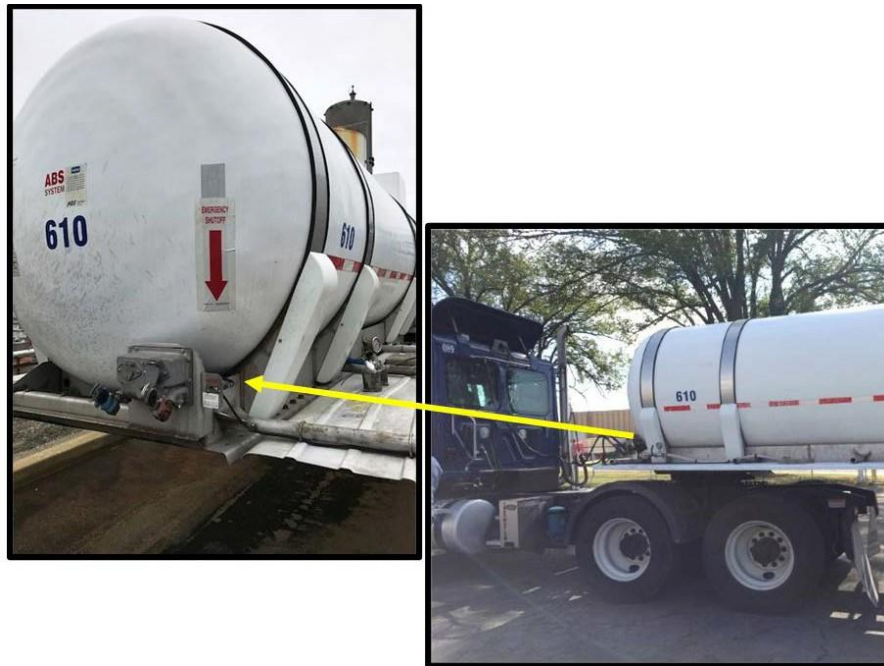
ハークロスの訓練記録を確認したところ、CSBは事故の一因となり得る別の問題領域を特定した。タンクトラック研修記録には、運転手がトレーラー前部にある製品流出を停止する内部バルブ用の空気圧式⁸⁰ 緊急遮断スイッチの位置を把握していることが示されていたが⁸¹、CSBは運転手が事故発生時に運転席にいたにもかかわらず、この緊急遮断スイッチを作動させていなかったことを確認した（図16参照）。

図16：ハークロスのCTMV（右）と緊急遮断スイッチ（左）（出典：ハークロスおよびCSB）
