高圧ガス事故概要報告

整理番号 2023-644	事故の呼称 バルク貯槽 LP ガス漏えい事故		
事故発生日時 2023 年 12 月 14 日(木) 18 時 59 分	事故発生場所 佐賀県 佐賀市	事故発生事象 1 次)漏えい③ 2 次)	事故発生原因 主)不良行為
施設名称 産業廃棄物処理施設	機器 ガス取出弁(980kg バルク貯槽)	材質 不明	概略の寸法 不明
ガスの種類および名称 可燃性ガス(液化石油 ガス)	高圧ガス製造能力 -(廃棄)	常用圧力 1.8 MPa	常用温度 -℃(廃棄)
被害状況(人的被害、物的被害) 人的被害: なし 物的被害: なし			
<p>事故の概要</p> <p>産業廃棄物処理業者(以下「産廃業者」という。)は、バルク貯槽 3 基の廃棄処分を行うため、バルク貯槽を自社まで移動させた。その後、荷下ろしの際、バルク貯槽 3 基のうち 1 基のガス取出し弁が破損し、中に残っていた液化石油ガスが漏えいした(図 1 参照)。</p> <p>以下、事故の概要を時系列で記す。また、主な関係者とバルク貯槽の移動の全体像を図 2 に示す。</p>			
2022 年 7 月 2022 年 11 月 2023 年 2 月	<p>液化石油ガス販売事業者(以下「販売事業者」という。)A は、3 か所の集合住宅に設置されていた合計 3 基のバルク貯槽(1 か所 1 基ずつ、貯蔵能力は 980kg×2 基と 500kg×1 基、全て所有者は販売事業者 A)を、容器からの供給に変更するため、A 社に移動させた。</p> <p>販売事業者 A は、移動させる前にバルク貯槽内にガスが残っていることを確認したため、移動後、A 社の空調用として使用した。</p>		
上記～2023 年 12 月 3 日(日) まで	<p>販売事業者 A は、空調用として使用後、各バルク貯槽の外面に「空」と印をつけた。しかし、実際は 3 基のうち 2 基(980kg×1 基、500kg×1 基)にはガスが残ったままであり、また、装置されている液面計で残量を確認しなかった。</p> <p>この時の残量は不明。</p>

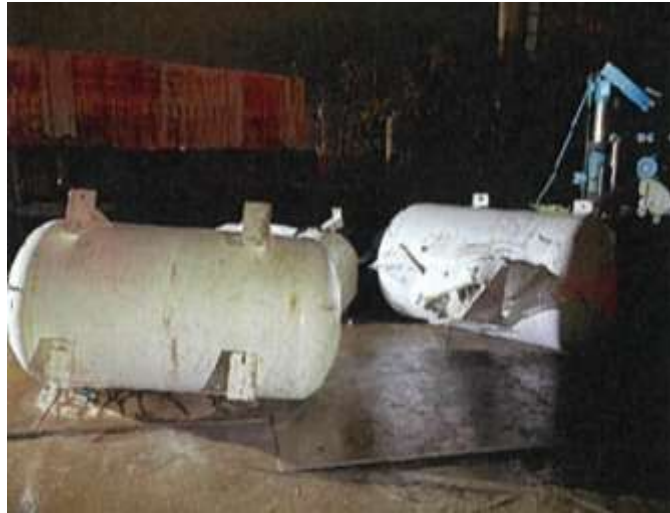
図1 漏えいが発生したバルク貯槽

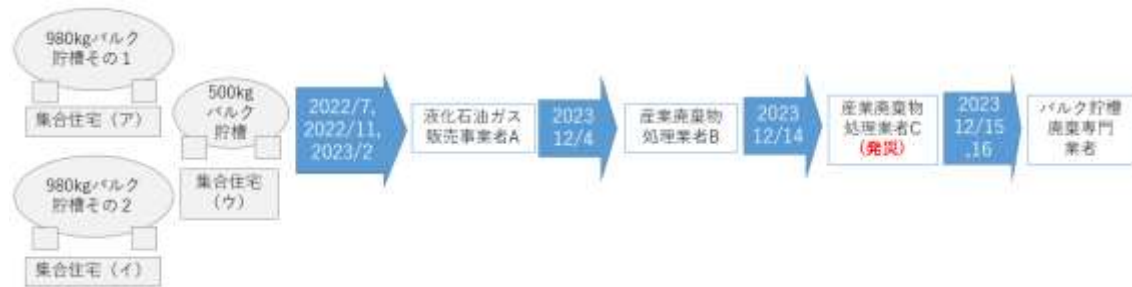
12 月 4 日(月)	<p>販売事業者 A は、過去にバルク貯槽の廃棄を依頼したことがある産廃業者 B に廃棄を依頼した。産廃業者 B は、当該バルク貯槽 3 基を A 社から回収し、B 社に移動させた。</p> <p>その後、産廃業者 B は廃棄できないと考え、産廃業者 C に廃棄を依頼した。</p> <p>なお、産廃業者 B から産廃業者 C への廃棄依頼については、販売事業者 A に相談はなかった。</p>		
12 月 14 日(木)			
9 時 50 分	産廃業者 C は、B 社にあったバルク貯槽 3 基を C 社へ移動させた。

図2 主な関係者とバルク貯槽の移動の全体像(ヒアリングを基に KHK が作成)
