高圧ガス事故概要報告

整理番号 2024-188	事故の呼称 スチレンモノマー製造施設触媒充填作業中の火災事故		
事故発生日時 2024年3月27日(水) 15時10分	事故発生場所 大分県 大分市	事故発生事象 1次)火災 2次)	事故発生原因 主)操作基準等の不備 副)
施設名称 スチレンモノマー製造施設	機器 反応器	材質 SPV355	概略の寸法 全長:28m 外径:2.3m 肉厚:43mm
ガスの種類および名称 可燃性ガス(ポリエチルベンゼン) 可燃性毒性ガス(ベンゼン)	高圧ガス製造能力 20,690,229Nm ³ /日 (事業所) 711,174Nm ³ /日 (施設)	常用圧力 4.05MPa	常用温度 230°C
被害状況(人的被害、物的被害) 人的被害:重傷者1名、軽傷者1名 物的被害:なし			
<p>事故の概要</p> <p>シャットダウンメンテナンス中のスチレンモノマー製造施設において、上部、中部、下部から構成されているトランスアルキル化反応器^{※1}(以下、「反応器 A」という)の下部胴板の傷補修を行うため、ゼオライト触媒(以下、「触媒」という)を抜き出し、溶接補修を実施した。溶接補修後、抜き出した触媒を反応器 A に再充填していたところ突然発火し、作業員2名が被災した(図1、2参照)。</p> <p>なお、反応器 A と類似する作業を行う設備として反応器 B および反応器 C がある。これら2基の反応器については、2年に1度、触媒交換作業を実施している。一方、反応器 A の触媒は交換の必要がないため、平成8年以降、触媒交換作業は実施していなかった。</p> <p>以下、事故の概要を時系列で記す(当日の作業については図3参照)。</p> <p>2022年 3月 シャットダウンメンテナンスにおいて反応器 A 下部の胴板内側に4mm程度の傷を確認。</p> <p>2024年 2月26日(月) 反応器 A 上部から窒素吹き込みによる置換作業実施。 3月6日(水) 反応器 A 出口側のベンゼン濃度が0.6vol.%から低下しない傾向が見られたため、置換作業を停止。 3月9日(土) 反応器 A 下部の胴板傷補修を行うために反応器 A の触媒抜き出し作業を実施(表1参照)。 3月23日(土) 触媒抜き出し完了後、反応器 A 下部の胴板の傷を溶接補修。 3月26日(火) 反応器 A の触媒充填作業を開始し、上部の充填作業を完了。 3月27日(水) 08時30分 反応器 A 中部の充填作業前ミーティングおよび危険予知を実施。(協力会社現場監督1名、他協力会社14名) 08時40分 反応器 A 内部の酸素濃度(21%)および有機ガス濃度(0.0028%)</p>

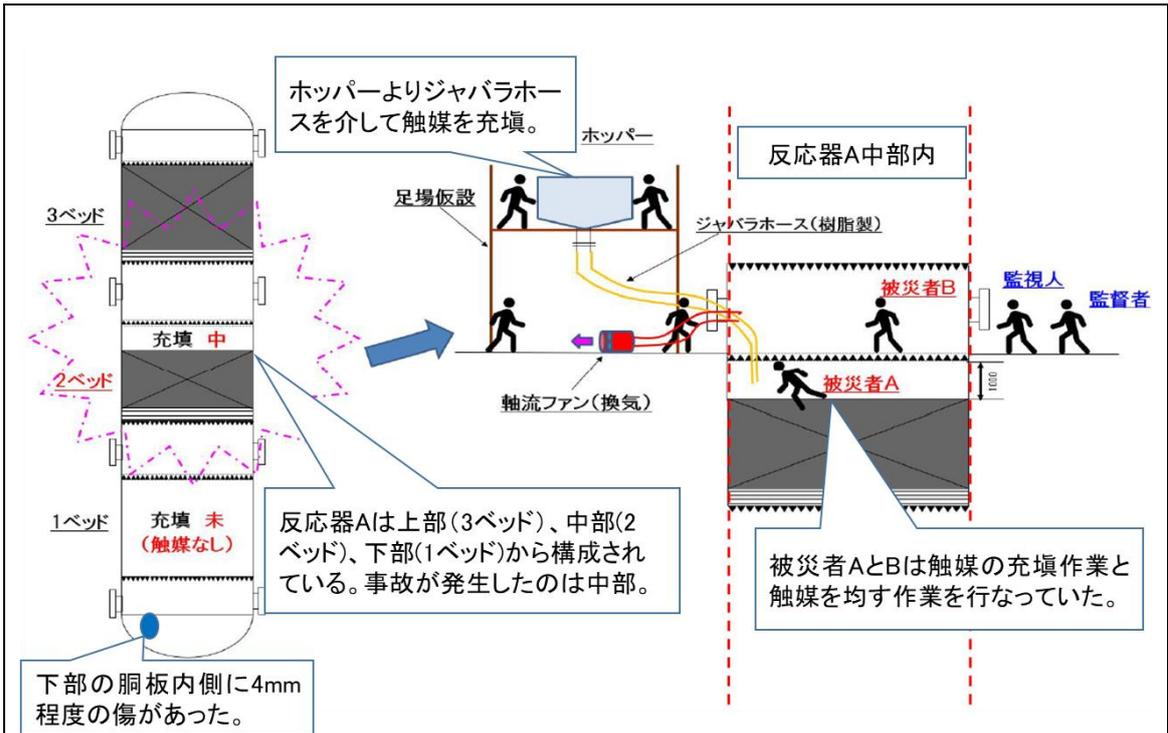
図3 反応器A 中部作業状況

08 時 45 分	を確認。
09 時 40 分	充填する触媒を準備し、作業の段取りを実施。
10 時 15 分	保護具(全面エアラインマスク、ヘルメット、つなぎ、低帯電タイベック)を着用した作業員 2 名が反応器 A に入槽し、作業を開始。1,250kg のアルミナボール ^{※2} の充填および触媒を均す作業を実施。
11 時 30 分	樹脂製ジャバラホース、サニーホース ^{※3} (図 4 参照)を使用し、反応器 A に触媒 3,500kg 充填。
13 時 00 分	休憩のため作業中断。
13 時 15 分	作業再開のため、反応器 A 内部の酸素濃度(21%)を確認。
14 時 45 分頃	保護具を着用した作業員 2 名が反応器 A に入槽し、触媒の充填作業を再開。
15 時 10 分頃	触媒の充填高さが上がってきたため、サニーホースを取り外し、樹脂製ジャバラホースから直接投入する操作に変更。(操作の変更により、充填速度が上昇し、静電気が発生しやすい状況になったと推測。)
15 時 52 分	突然、音とともに足元から 2~3 秒発火し、反応器 A 内部で作業していた 2 名が被災。
15 時 57 分	公設消防車、救急車が防災センターに到着。
16 時 07 分	救急車現場到着。
16 時 09 分	被災者 2 名を病院へ搬送。
16 時 20 分	公設消防車現場到着、消防指揮本部を設置し、現状確認。
17 時 26 分	鎮火を確認。 消防指揮本部解散。
事故発生原因の詳細 使用済みの触媒を反応器 A に再充填したところ、触媒中に残存していた有機物が槽内で蒸発、拡散し、触媒充填に伴い発生した静電気により燃焼し、被災者が火傷を負ったと推定される。

1. 槽内置換作業 反応器 A を停止する前に、ベンゼンの循環運転によりベンゼン抜き出しと窒素吹き込みによる置換作業を 9 日間実施した。しかし、反応器 A 出口側のベンゼン濃度が 0.6vol.%から低下しない傾向が見られたため、置換作業を停止した。	
2. 使用済み触媒に含まれる有機物 反応器 A の使用済み触媒をデシケーター内で減圧乾燥したところ、触媒の初期質量に対して、0.8wt.%減少した(減圧乾燥条件:25℃、-97kPaG、19 時間)。触媒には、今回の停止操作で除去できなかった有機物が少なくとも 0.8wt.%程度含まれていたと考えられる。なお、事故発生日(17 時 26 分)の反応器 A 中部の有機ガス濃度は 0.03wt.%であったが、事故時には反応器 A 中部において、局所的に爆発下限界値(以下、「LEL」という)を超えていた可能性がある。

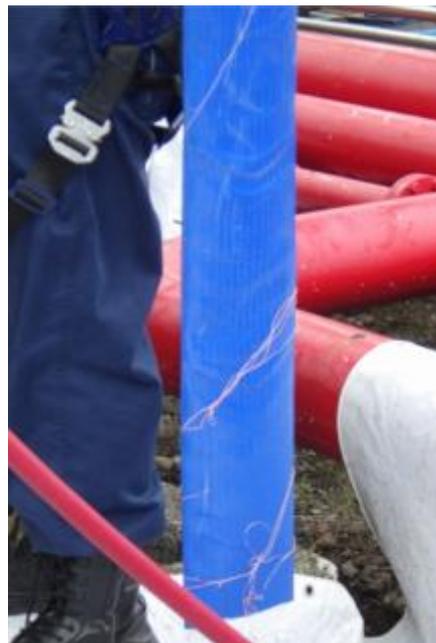
図4 サニーホース

- ※1 トランスアルキル化反応器:ベンゼンとジエチルベンゼンを触媒の存在下で反応させ、エチルベンゼンを生成する反応を行う反応器。
- ※2 アルミナボール:触媒の支持体として触媒上下に充填されるもの。触媒の浮き上がりを防止する用途で使用されている。
- ※3 サニーホース:樹脂製ジャバラホースの先端に取付け、充填した触媒層の高さに応じて長さをカットして使用できるホース(図 4 参照)。
- ※4 アースラグ:配管や容器に一時的にアースをとるために取り付ける金具。
- ※5 1フレコン:今回の場合は内容積 1,045L

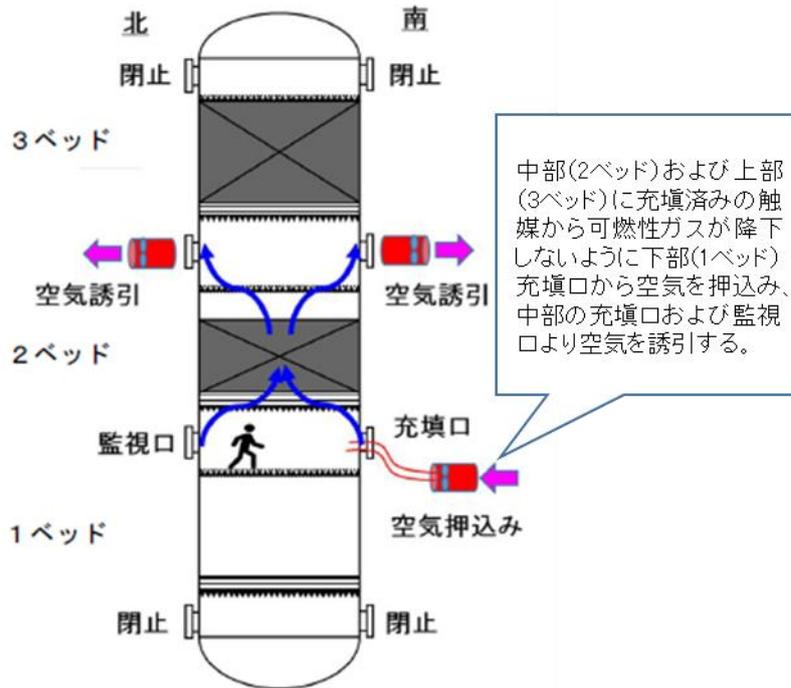
図 5 反応器 A 下部充填時の換気対策

1. 使用済みの触媒を再充填する場合は、必ず焼成処理を行う(未焼成の触媒の充填は行わない)こととし、作業標準書に記載した。
2. 反応器 A 下部に充填を行う際、中部および上部に充填済みの触媒から可燃性ガスが降下しないよう、開放していた部分から、強制換気を実施することとした。これにより十分な換気を確保する(図 5 参照)。

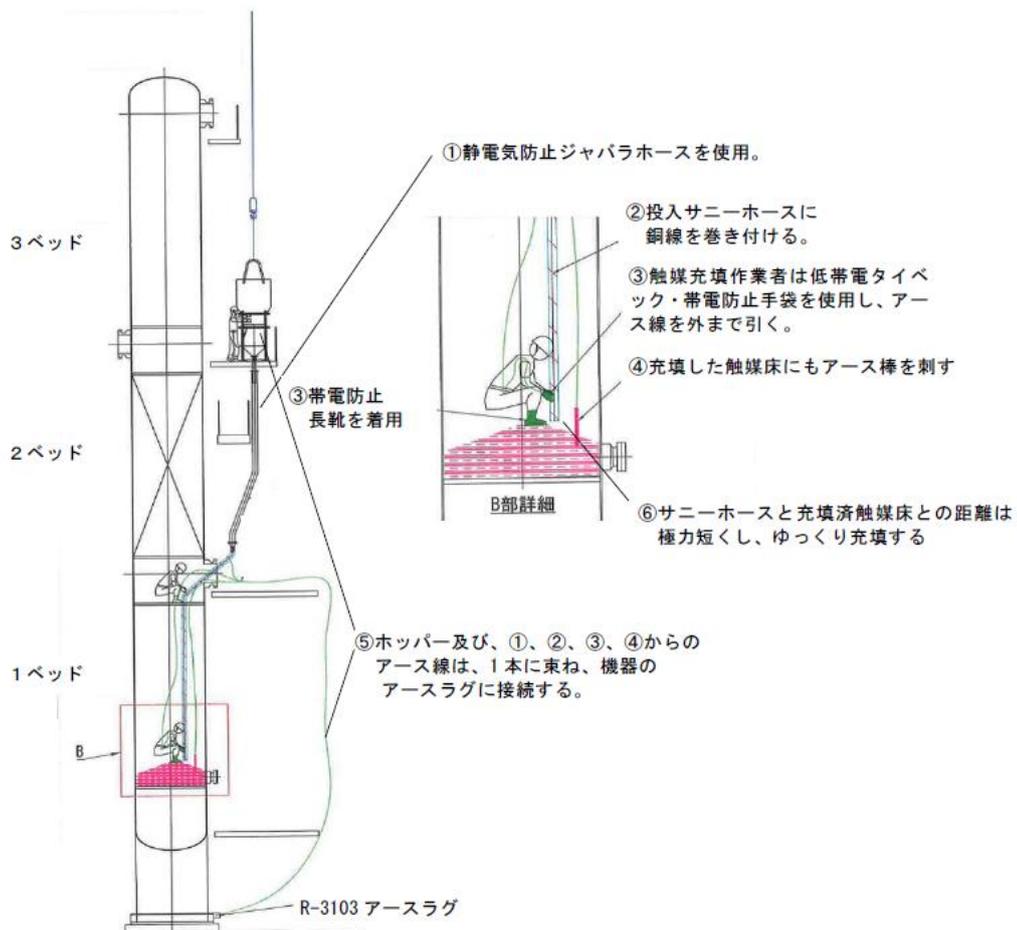
図 6 静電気帯電防止対策

- (3) 反応器内に継続使用する触媒充填層がある場合、触媒から発生する可能性のある可燃性ガスの危険性を把握するため、常時、監視口から内部の可燃性ガス濃度をガス検知器で監視し、可燃性ガスの濃度が 1%LEL 以上になったら、作業を中断させ、入槽者を槽外に退避させる。
4. 静電気帯電防止対策として、以下の内容を作業標準に記載した(図 6 参照)。

- (1) 静電気帯電防止措置がとられたジャバラホースを使用する。
 - (2) 投入サニーホースに胴線を巻き付ける。
 - (3) 触媒充填作業者は低帯電タイベック、帯電防止手袋を使用し、アース線を反応器 A の外まで引く。また、帯電防止長靴を着用する。
 - (4) 充填した触媒床にもアース棒を刺し、帯電に留意する。

- (5) ホッパーおよび、①～④からのアース線は、1 本に束ね、機器のアースラグ※4 に接続する。
 - (6) 摩擦による帯電防止のため、サニーホースから触媒床表面までの高さは 30～60cm に制限し、1 フレコン※5(フレキシブルコンテナバッグ)当たり 20 分間程度の時間で充填を行う。
5. 触媒充填が終了したら、上部に SUS メッシュシートを敷いて、上部アルミナボールを充填する。

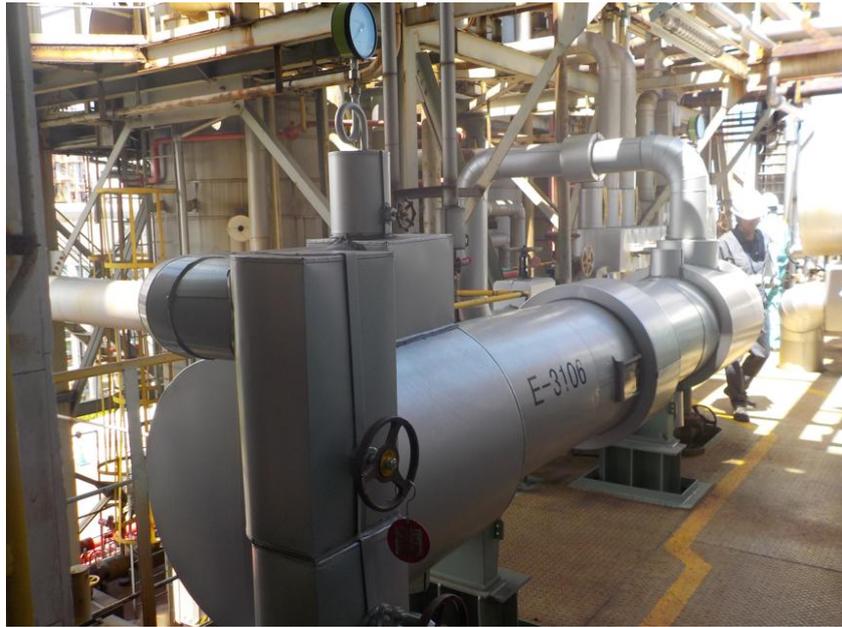
図7 窒素加熱器

6. 触媒取り出し前に使用済み触媒に含まれる有機物の蒸発を促進し、除去するために、置換用の窒素を加熱する窒素加熱器を設置した(図 7 参照)。

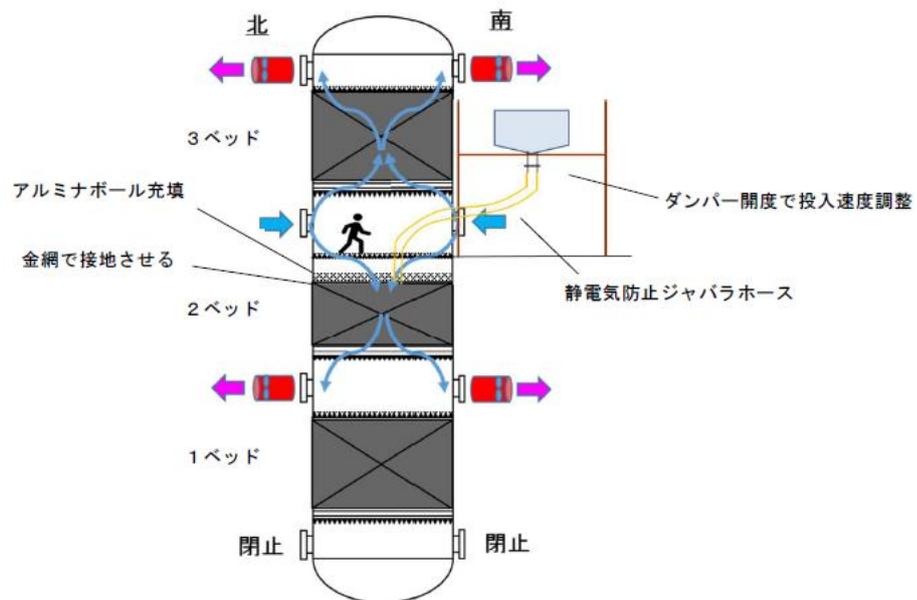
図8 反応器 A 中部アルミナボール充填時の換気対策および投入作業

1. 反応器 A 下部の触媒充填作業については、発災日以降、触媒充填作業を中断した。
2. 反応器 A 中部の触媒充填作業については、約 4,000kg の触媒が未充填であったが、作業中の可燃性ガスの発生リスク回避のため、これ以上の触媒充填作業を中止とした。
3. 反応器 A 中部に充填済みの触媒が運転開始時に浮き上がることを防止するため、触媒表面を 100 メッシュの金網で覆い、反応器と接地させた。さらに、静電気の発生を防止するため、その上から水で湿らせた新品のアルミナボール 1,000kg を充填した(図 8 参照)。
