高圧ガス事故概要報告

整理番号 2024-674	事故の呼称 液化窒素ボンベ連結フレキシブルチューブの破裂		
事故発生日時 2024年10月16日(水) 10時00分	事故発生場所 兵庫県 姫路市	事故発生事象 1次)漏えい③ 2次)	事故発生原因 主)操作基準等の不備 副)
施設名称 液化窒素 LGC	機器 フレキシブルチューブ	材質 SUS304	概略の寸法 内径:φ10 長さ:1.0m
ガスの種類および名称 不活性ガス(窒素)	高圧ガス製造能力 —(消費)	常用圧力 —MPa(消費)	常用温度 —°C(消費)
被害状況(人的被害、物的被害) 人的被害:なし 物的被害:なし			
<p>事故の概要</p> <p>LGC(超低温容器)から液化窒素を供給し、YAG レーザ溶接のシールドガスとして窒素を使用していたが、圧力低下の警報が出たため、事業所の従業員(以下、「従業員」という)が作業手順を参考に、液化窒素を供給する容器を LGC②から LGC③に切替える作業を行った(図 1 参照)。蒸発器側のバルブを閉止後に容器バルブも閉止したため、バルブ間のフレキシブルチューブが液封状態となった。</p> <p>翌日、液化窒素の販売事業者の作業員(以下、「作業員」という)が LGC②の交換作業を行っていたところ、フレキシブルチューブが異音と共に破裂した(図 2 参照)。</p>			
<p>以下、事故の概要を時系列で記す。</p> <p>10月15日(火)</p> <p>23時00分 LGC②の使用中、圧力低下の警報が出たため、従業員が作業手順に従い、容器置場で LGC③への切替え作業を行った。</p> <p>容器切替えのため、LGC バルブ③を開にし、蒸発器側のバルブ③を開放した後、バルブ②を閉止し、LGC バルブ②を閉止した。</p> <p>10月16日(水)</p> <p>10時00分 作業員が LGC②の交換作業を行う際、液化窒素の残量確認のために容器を揺らしたところ、フレキシブルチューブがバルブ②との接続部付近で破裂した。</p> <p>10時02分 異音を聞いたため、事務室に常駐している従業員が容器置場の状況を確認した後、販売事業者へ連絡した。</p> <p>11時00分 販売事業者は現場調査後、事業所に自治体への事故報告を勧めた。</p> <p>11月12日(火)</p> <p>16時40分 事業所は自治体に事故報告を行った。</p>

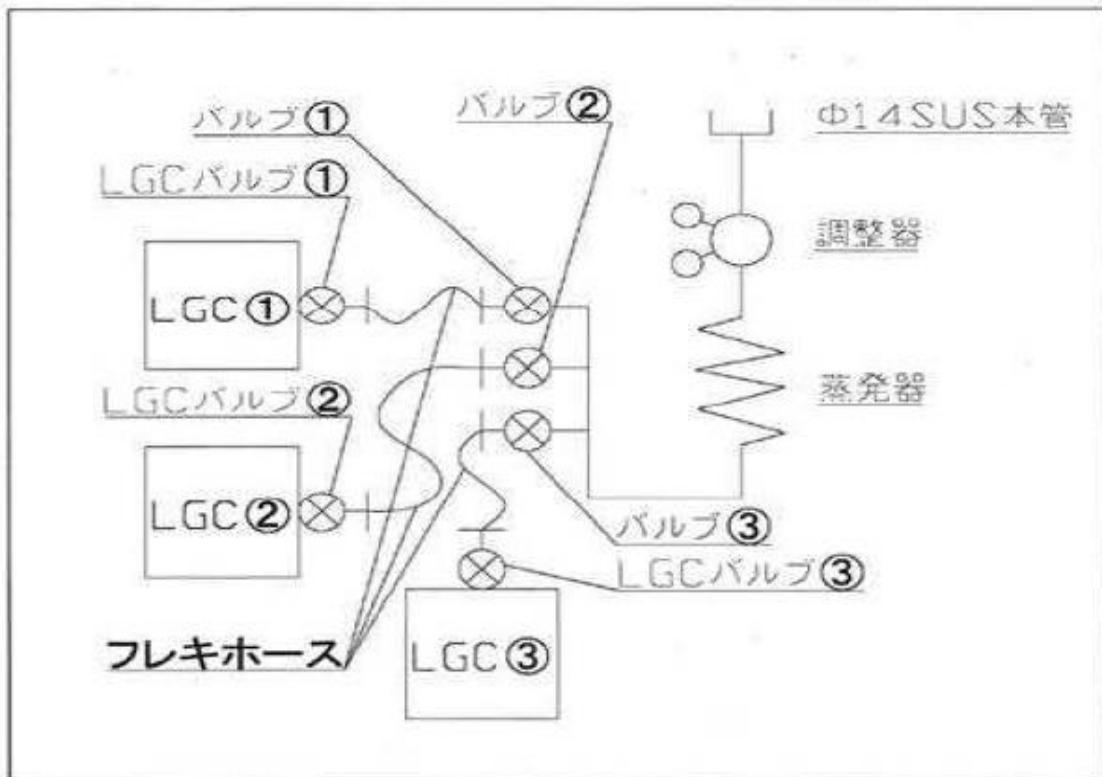
図 1 容器置場の LGC 配置

<p>事故発生原因の詳細</p> <p>1. 施設の概要</p> <ul style="list-style-type: none"> 本施設は 2018 年から使用しており、液化窒素の供給ラインを 2 系統から現在は 3 系統に増設している。

- 事業所では、YAG レーザ溶接における酸化防止用のシールドガスに窒素を使用しているため、液化窒素を販売事業者から購入している。
- 事業所は、デジタル流量計を用いて窒素の使用量を確認しており、流量が基準値を下回った時点で使用容器切替えの警報が、事務所のモニターに表示される。
- 従業員は、容器を切替えるためのバルブ操作を、1 日半～2 日に 1 度の頻度で行っている。LGC の交換作業については、販売事業者が行っている。

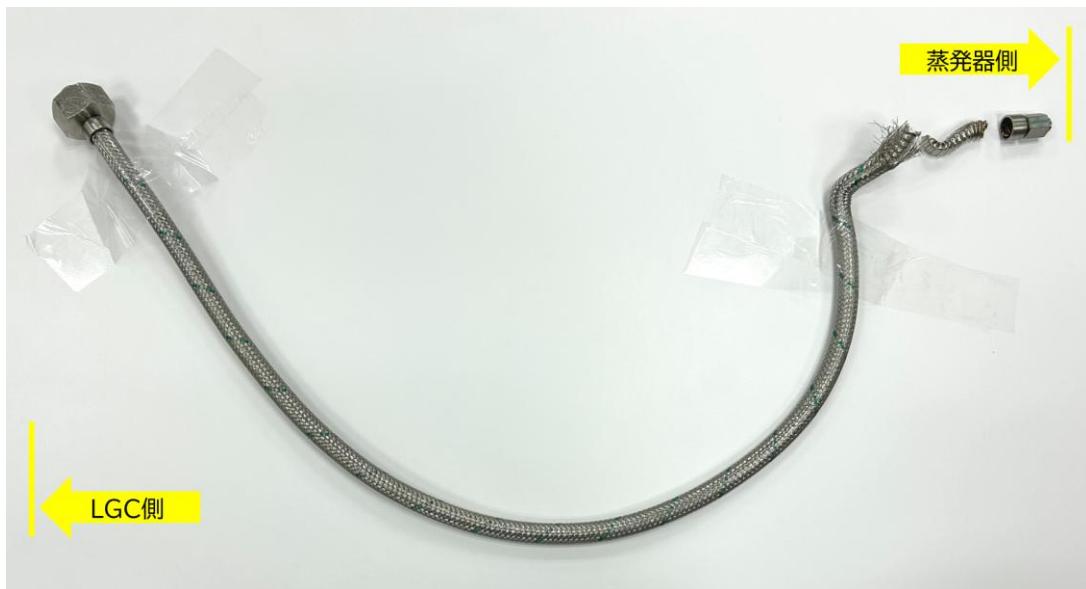
図2 破裂したフレキシブルチューブ

フレキシブルチューブの両端にあるバルブ (LGC バルブ②およびバルブ②) を閉めたため、配管内が液封状態となった。その後、温度上昇により管内の圧力が上昇し、破裂した。

- 事故発生時の作業手順書では、手順 3 および手順 4 にてフレキシブルチューブの両端を閉とすることとなっている。このバルブ操作により、フレキシブルチューブ内には液化窒素が残存する手順となっていた(図 3 参照)。なお、他の事業所でも同じ作業手順を用いて容器の切替えを行っていたが、事故が発生していなかった。
- フレキシブルチューブは、設置後交換されておらず、検査も行われていなかった。また、フレキシブルチューブは、局所的に曲げのある状態で使用されていた(図 2 参照)。

フレキシブルチューブの長さを 1m から 2m に変更した。

③ フレキシブルチューブは、曲げ、ねじれが生じやすいため、フレキシブルチューブを使用しなければならない場合は、メーカーの要求する曲げ半径より小さくならないように使用するとともに、鋭い曲げ、ねじれ、ブレードの切断がないことを定期的に確認することが重要である。

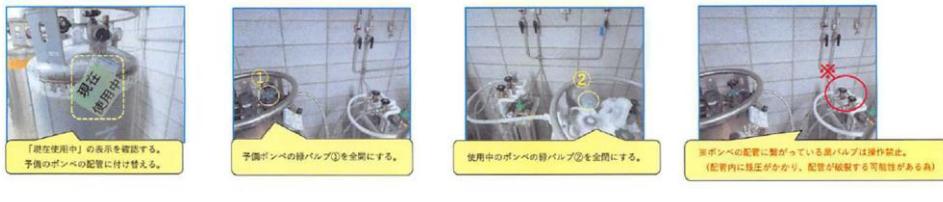
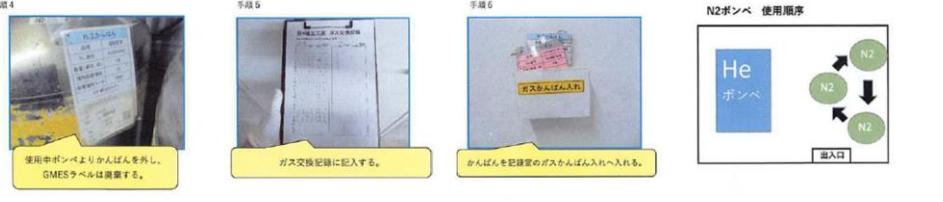
図4 事故発生後に改訂した作業手順書

手順	何をどうする	ポイント	品質確認	担当
1	使用中の窒素ガスのポンベを確認し、予備のポンベに表示を付け替える。	【現在使用中の表示を確認し、付け替える。】	ポンベ使用箇所を確認すること。	
2	予備ポンベの締バルブ②を全開にする。	締バルブ②(液体取出弁)を全開にする。	ポンベの配管に繋がっている締バルブは操作禁止。	
3	使用中のポンベへの締バルブ②を全閉にする。	締バルブ②(液体取出弁)を全閉にする。	ポンベの配管に繋がっている締バルブは操作禁止。	ラインアシスタント
4	使用中のポンベから、かんぱんを取り外す。	取り外した後、GME5ラベルは廃棄する。	-	
5	交換作業終了後、交換時間とガス交換記録に記入する。	ガス交換記録に[月日、時間、交換者、ガスの種類]を記入する。	-	
6	かんぱんをガスかんぱん入れに提出する。	記録室の机に設置してある[ガスかんぱん入れ]に提出する。	かんぱんの提出が遅れには注意する。

LGC 切替え作業において、従業員による LGC バルブ以外の操作を禁止し、蒸発器側のバルブ操作は容器交換時に販売事業者が行うことで、液封を防止した(図 4、5 参照)。
