高圧ガス事故概要報告

整理番号 2017-079	事故の呼称 LP ガスの漏えい、爆発		
発生日時 2017年3月8日(水) 9時40分	事故発生場所 福島県福島市	事故発生事象 1次)漏えい③ (点火ミス) 2次)爆発	事故発生原因 (主)誤操作など (副)
施設名称 ガスリールオープン	機器 消費設備	材質	概略の寸法 バルク貯槽(980kg)
ガスの種類および名称 液化石油ガス	高圧ガス製造能力 (消費設備のため製造 能力はなし)	常用圧力 0.0028MPa	常用温度 15°C
被害状況(人身被害、物的被害) 人身被害:あり(死者1名、軽傷1名) 物的被害:あり(食品工場建物半壊、リールオープン等設備破損)			
<p>事故の概要</p> <p>出勤した従業員が、菓子製造の準備のため、工場内に設置されていたリールオープンの点火作業を実施した。(しかし、バーナーに着火しなかった。)</p> <p>しばらくして、オープンと同室内の生地仕込みエリアに設置されていたガス警報器が鳴動したため、従業員はガスが漏えいしていると判断し、リールオープンの運転を停止し、仕上げ室、計量室の扉を開け、換気扇のスイッチを入れて換気を行った。</p> <p>その後、従業員が再点火作業を実施したが、バーナーに着火しなかったため、LP ガスが供給されていないと判断し、最初の点火作業で開いていた四方弁2箇所のうち1箇所を閉じ、別の1箇所を開いたところ、リールオープンが爆発した。</p> <p>爆発によりリールオープンの前で菓子の型の準備を行っていた別の従業員1名が死亡した。</p> <p>以下、事故の概要を時系列で記す。</p> <p>8:00頃 リールオープンの点火作業を行った。点火作業は、手順(図4に示す手順と同等の手順。図4は今回の事故後に作成。)に従って4箇所あるガスの四方弁のうち2箇所を開いて行った。(しかし、バーナーに着火しなかった。)</p> <p>8:20頃 しばらくして、ガス警報器の警報音で従業員がガス漏れに気づきリールオープンの運転を停止し、作業場の扉を開け、換気扇が回っていない事に気づきスイッチを入れた。</p> <p>再点火作業を実施したが、バーナーに着火しなかった。このとき、先ほど開けた扉は開けたままで、ガス警報器も鳴動していなかった。</p> <p>9:40頃 従業員は、ガスが供給されていないと判断し、開いていた四方弁2箇所のうち1箇所を閉じ、別の1箇所を開いたところ、リールオープンが爆発した。</p>

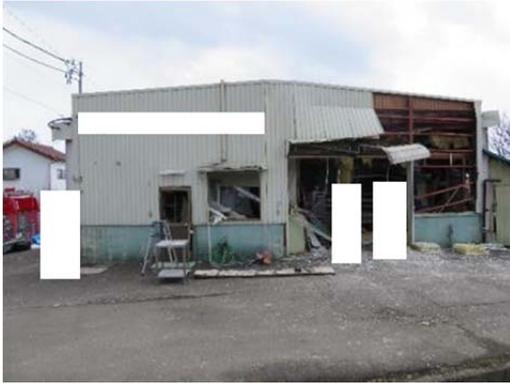
図 1. 発災直後の工場の様子

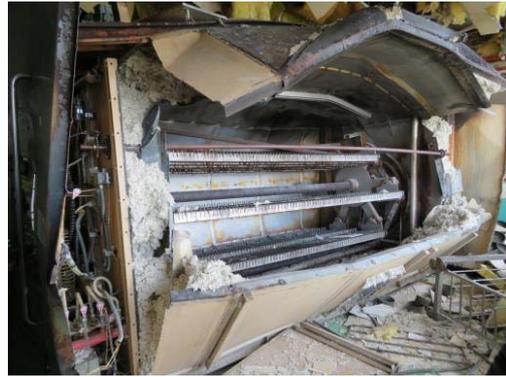
図 2. 爆発したリールオープン

以上のような要因が重なり、オープン内に滞留していたと考えられるLPガスが原因不明の火花により着火し、爆発した。

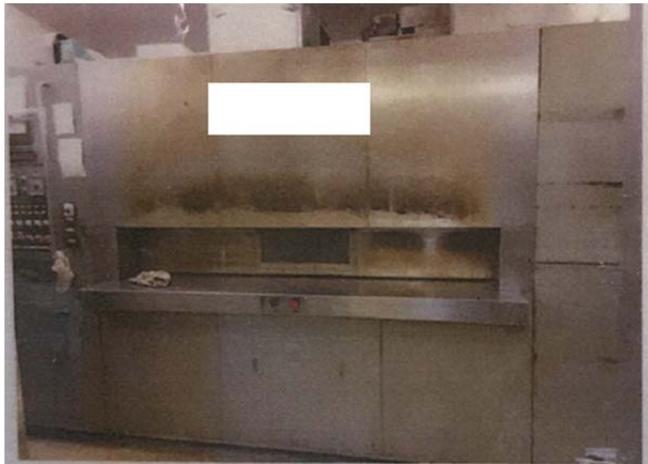
図 3. 発災したリールオープンと類似のオープン

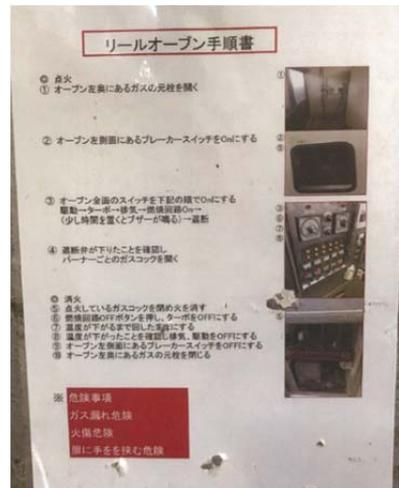
図 4. リールオープンの手順書

- ・消費設備のLPガスの取扱い及び保安に関する周知の徹底。
- ・リールオープン手順書を作業者が見える位置に貼付け、操作手順を明確化。
(図4に示すリールオープン手順書)

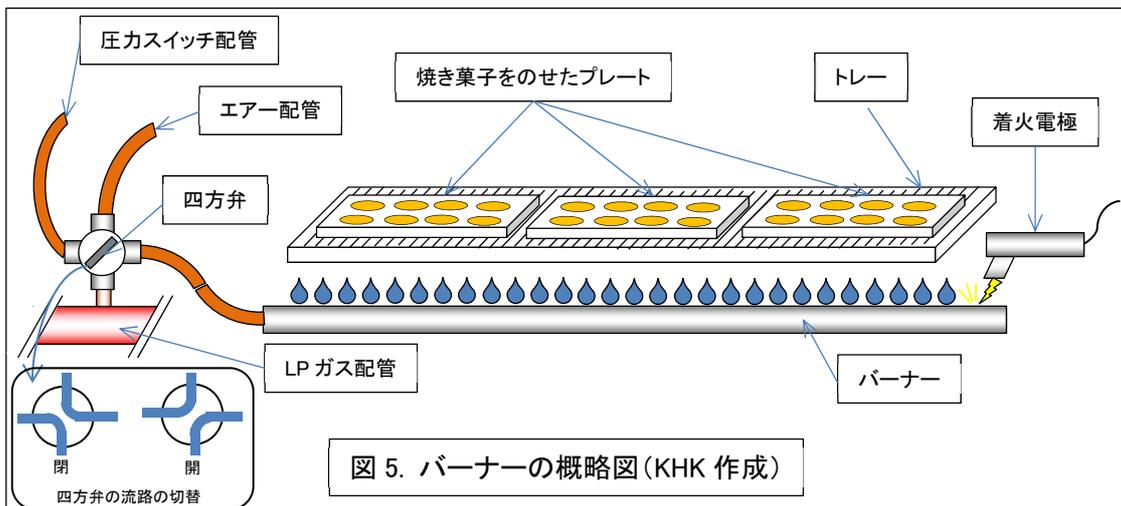
図 5. バーナーの概略図(KHK 作成)

- ・ リールオープン内に、リボンバーナーは上火用が 1 本、下火用が 3 本の計 4 本ある。
- ・ トレーは上下のバーナー間の水平軸を中心に 6 枚等間隔に水平に円周上に設置され、水平軸を中心に回転する。
- ・ 四方弁が閉のとき、圧カスイッチ配管と LP ガス配管、エア配管とバーナーがそれぞれつながる。四方弁が開のとき、LP ガス配管とバーナー、エア配管と圧カスイッチ配管がつながる。四方弁が開のとき、着火電極から電気火花がバーナーへとび LP ガスに着火する。
