高圧ガス事故概要報告

整理番号 2020-545	事故の呼称 過大圧による耐圧試験用の治具の変形		
事故発生日時 2020年12月7日(月) 14時30分	事故発生場所 神奈川県 高座郡寒川町	事故発生事象 1次)破裂・破損(破損) 2次)	事故発生原因 主)誤操作など 副)
施設名称 窒素ガス製造施設 (耐圧試験設備)	機器 耐圧試験 用の治具	材質 治具 SUS303 クランプ 不明 ボルト S45C	概略の寸法 治具と試験体の接続部 内径 95.5mm 治具 外径 142mm ボルト M10×100mm
ガスの種類および名称 不活性ガス(窒素)	高圧ガス製造能力 2928.2 m ³ /日(事業所) 1352.0 m ³ /日(施設)	常用圧力 14.7MPa	常用温度 25℃
被害状況(人的被害、物的被害) 人的被害: なし 物的被害: 耐圧試験用の治具の変形			
<p>事故の概要</p> <p>製品の耐圧試験を実施するため、製品に耐圧試験用の治具を取り付け、窒素ガス製造施設(耐圧試験設備)に接続し、バルブ(三方弁)を開けたとき、大きな音とともに、耐圧試験用の治具が変形した。</p> <p>以下、事故の概要を時系列で記す。</p> <p>当日午前 作業員 A が、製品の耐圧試験(試験圧力 8MPa)を実施し、その後、脱圧操作をしなかった。</p> <p>14時20分 作業員 B が、製品の耐圧試験(試験圧力 1.05MPa)を実施するため、製品に耐圧試験用の治具を取り付けた。</p> <p>14時25分 作業員 B が、耐圧試験用の治具と耐圧試験設備を、カップラで接続した。</p> <p>14時30分 作業員 B が、耐圧試験設備の三方弁を開いた。 その直後に大きな音が鳴り、耐圧試験用の治具が変形した(図1参照)。作業員 B は反射的に三方弁を閉じた。 大きな音が鳴ったことを心配して周囲の人が事故発生場所に集まり、そのときに作業員 B がチームリーダーに事故の報告をした。</p>			
<p>事故発生原因の詳細</p> <p>1. 事故発生時に事業所では、耐圧試験の作業手順を明確化(文書化)しておらず、口頭で指導していた。耐圧試験の作業手順は以下のとおりである。</p> <ol style="list-style-type: none"> ① 製品に耐圧試験用の治具を取り付ける。 ② 耐圧試験用の治具に耐圧試験設備の配管をカップラで接続する。 ③ 圧力計が0を示していることを確認して、三方弁を開にする。 ④ 減圧弁を操作し、設定圧まで少しずつ昇圧して、設定圧に到達する。 ⑤ 設定圧に到達後、減圧弁で圧力を0まで下げる(減圧弁に脱圧機構あり)。 ⑥ 三方弁を閉にする。 ⑦ 耐圧試験用の治具から耐圧試験設備の配管を分離する。

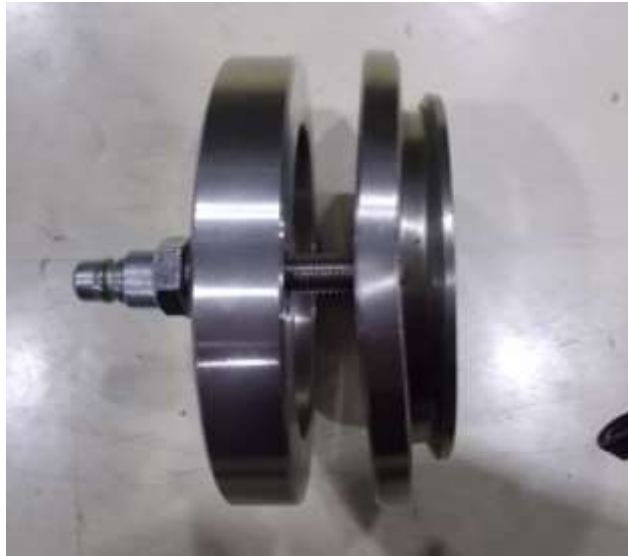
図1 変形した耐圧試験用の治具

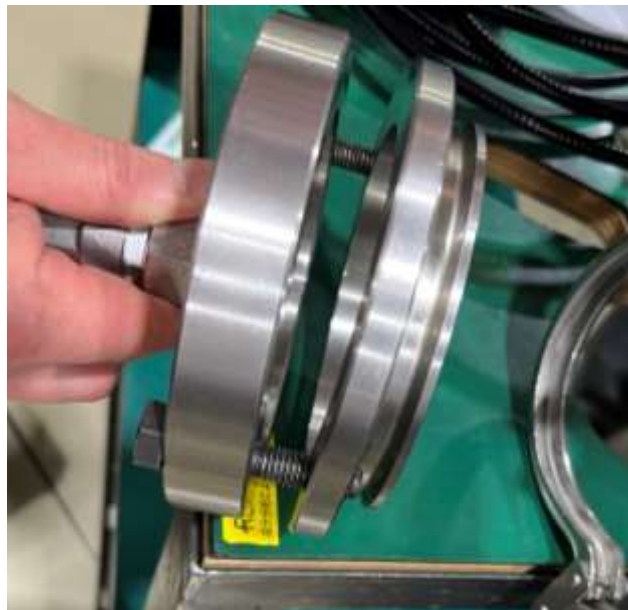
図2 変形していない耐圧試験用の治具(比較のため)

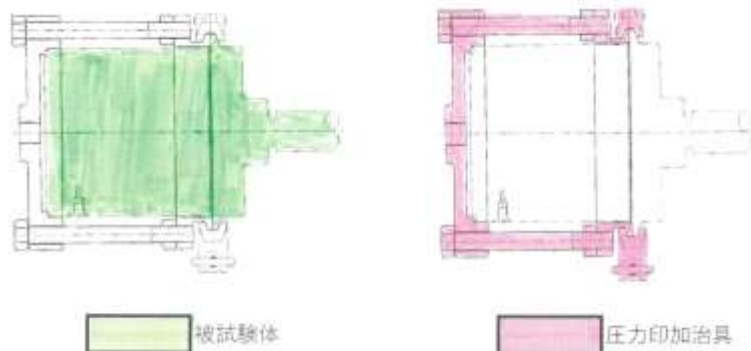
図3 被試験体(製品)と圧力印加治具(耐圧試験用の治具)の区別

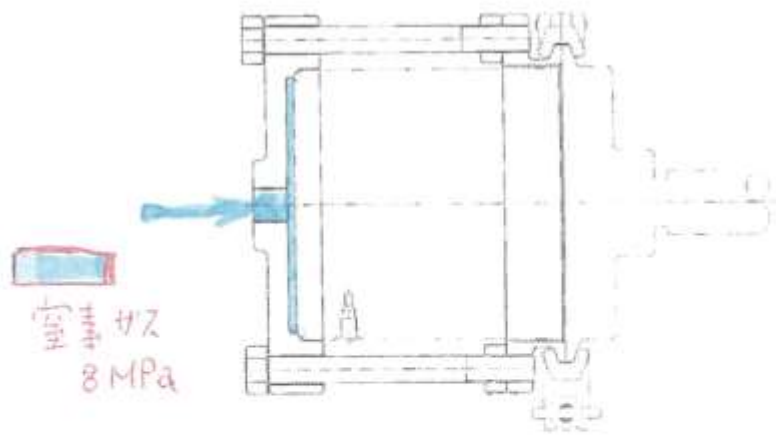
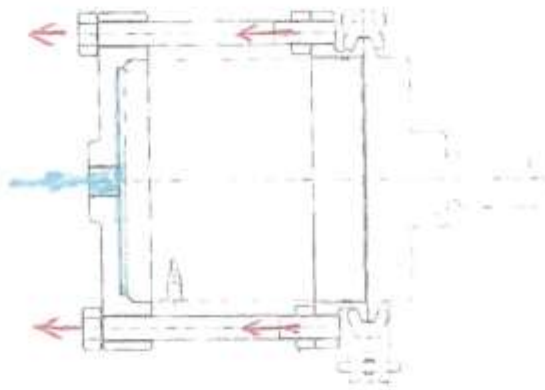
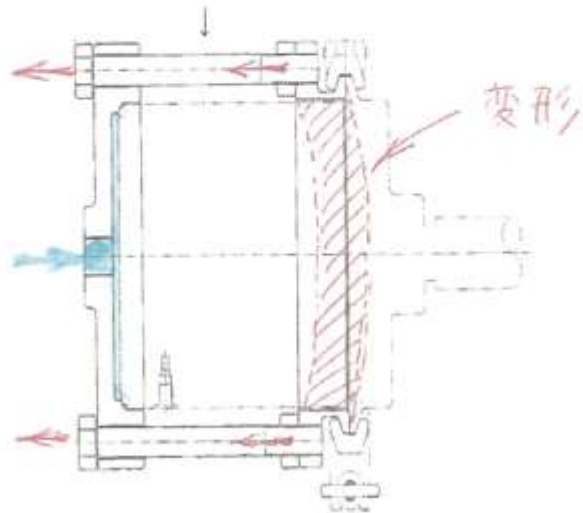
<p>⑧ 耐圧試験用の治具から製品を取り外す。</p> <p>2. 異なる作業者が耐圧試験を実施したとき、作業者間の引継ぎがなく、それぞれ作業手順から逸脱した行為を実施したため、設定の試験圧力(1.05MPa)を超える圧力が耐圧試験用の治具に加わり、治具が変形した。逸脱した作業内容は以下のとおりである。</p> <p>① 作業者 A は、事故発生当日の午前に別の製品の耐圧試験(試験圧力 8MPa)を実施した後、三方弁を閉にする前に脱圧しなかった(1.⑤の作業から逸脱)。</p> <p>② 作業者 B は、製品の耐圧試験(試験圧力 1.05MPa)を実施するときに、圧力計を確認せずに三方弁を開にした(1. ③の作業から逸脱)。</p> <p>3. なお、連続して同じ圧力で耐圧試験を行う場合は、1. ⑤の脱圧を行わず、耐圧試験設備の圧力を保ったまま三方弁の開閉により試験を実施することが通例となっていた。</p>
<p>事業所側で講じた対策(再発防止対策)</p> <p>① 三方弁を開の状態に固定し、操作できないようにした(図 5、図 6 参照)。これにより、耐圧試験後に都度耐圧試験設備の脱圧を行うことが必須となった。</p> <p>② 耐圧試験設備の使用方法を、明確化(文書化)した。</p> <p>③ 耐圧試験設備を使用する作業者に対し、今回の事故の概要と文書化した使用方法について、教育した。</p> <p>④ 新規採用と異動により、新たに職員が本業務に携わる場合も同様の教育を実施する。</p>
<p>教訓(事故調査解析委員会作成)</p> <p>① 試験体に意図しない過大な圧力が加わることを避けるために、耐圧試験の前に、耐圧試験設備の圧力、バルブの開閉を確認する。</p> <p>② 連続した耐圧試験を実施する場合には、単独の耐圧試験とは異なるハザードを抽出し、作業手順に反映する。作業手順がない場合には、単独の耐圧試験と同じ作業手順で実施する。</p> <p>③ 耐圧試験の作業手順は、口頭で説明するだけでなく、文書化して必要なときに確認できるようにする。</p>
<p>事業所の事故調査委員会</p> <p>社内の安全衛生委員会の「重大ヒヤリハット再発防止検討」として本事故について検討し、再発防止対策の①～④の内容について、誰がいつまでにどのように実施するかを決定した。また、リスクアセスメントを実施し、再発防止対策前と対策後でリスクが十分に低減されることを確認した。</p>

ボルトに効く力

図4 変形に至るメカニズム

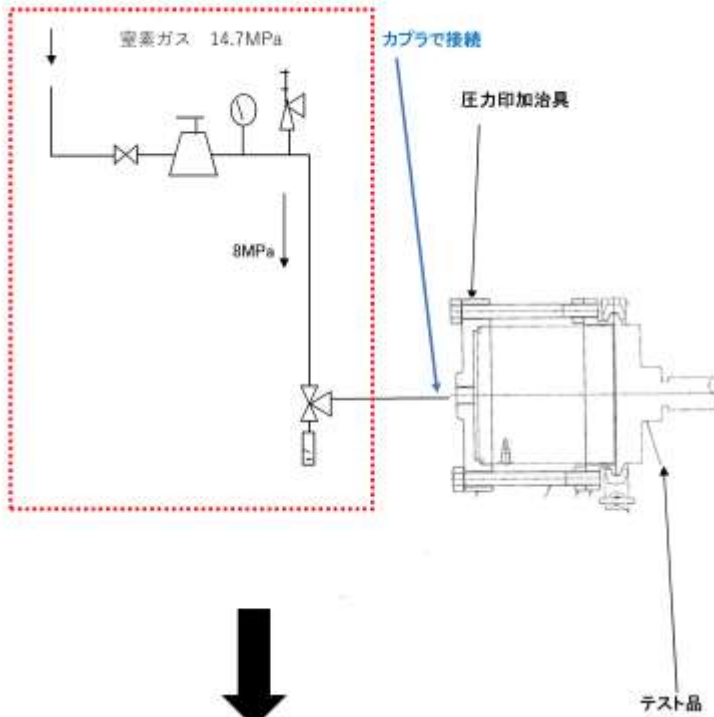
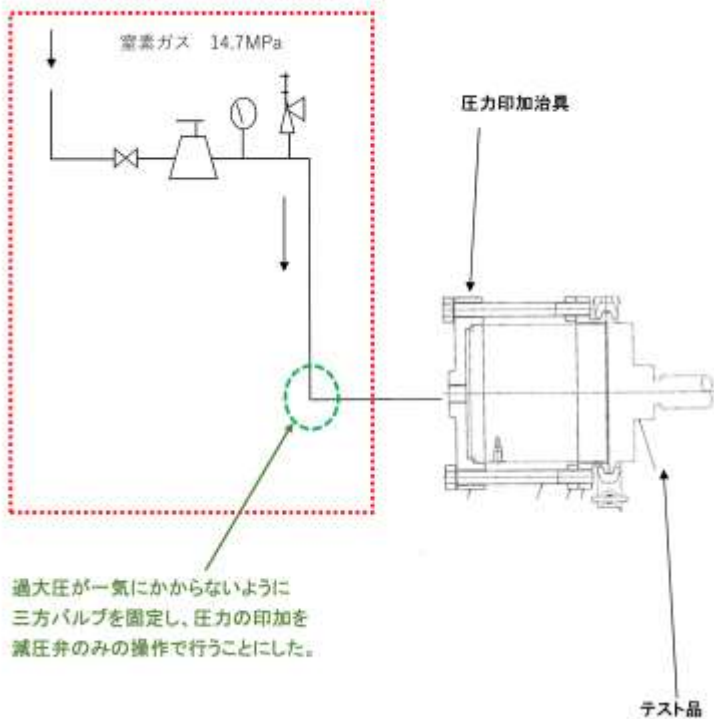
《対策前》

《対策後》

図5 再発防止対策(三方弁の固定)

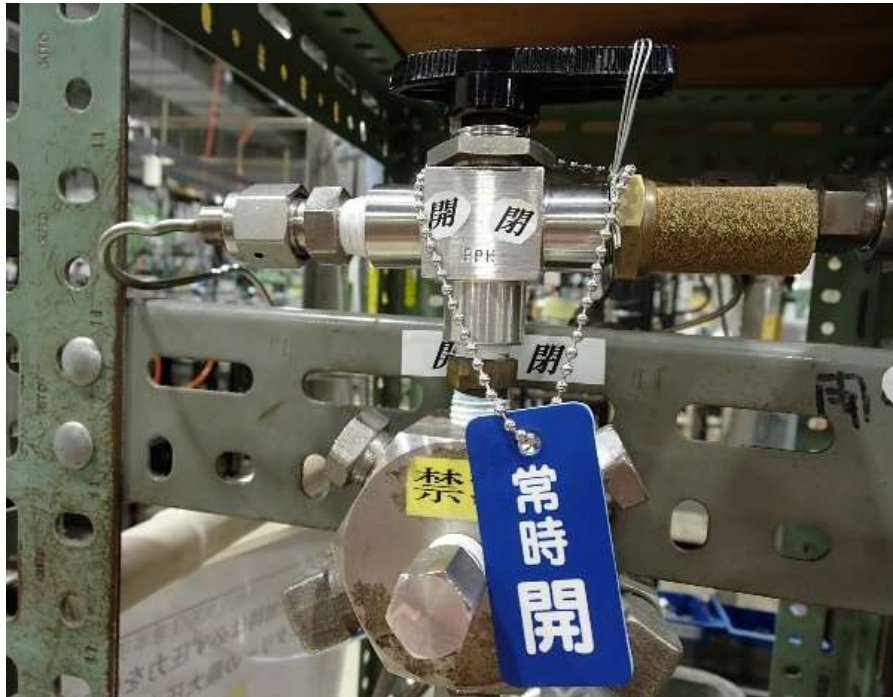
図 6 三方弁の固定方法(ハンドルを針金で固定)
