高圧ガス事故概要報告

| 整理番号 2020-259 2020-498 | 事故の呼称 高圧ガス容器破裂事故 放置ヘリウム容器の廃棄 | | | |

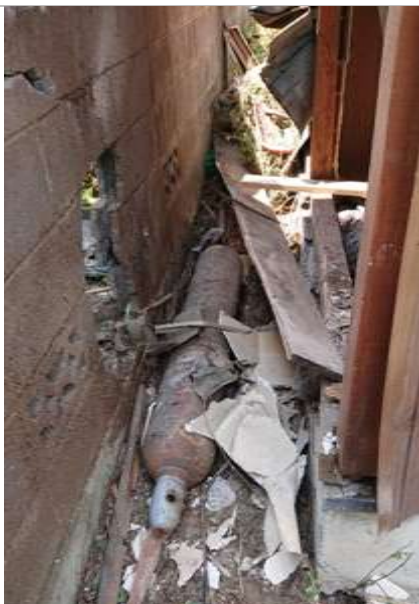
図 1 容器 C が発見されたときの状況

| <p>事故の概要</p> <p>個人宅の物置に長年放置されていた容器1本が破裂し、物置外壁、ブロック塀、軒下が破損した。</p> <p>事故現場には、破裂した容器(容器A)の他に2本の容器(容器Bと容器C)があり、うち1本(容器C)は腐食が激しく、かつ容器保護キャップが固着しており、容器バルブが操作できなかったため、危険な状態(破裂の危険性あり)と判断した。容器Aは現場検証後に撤去されており、容器所有者は不明である。なお、容器Bと容器Cの容器所有者は、充填してある高圧ガスの製造事業者でもある。</p> <p>以下、事故の概要を時系列で記す。</p> <p>8月16日(日)</p> <p>16時45分 個人宅の物置で、長年放置されていた容器Aが、破裂した。</p> <p>17時01分 近隣住民が、公設消防に通報した。</p> <p>18時00分 公設消防と警察による現場検証の際、物置に破裂した容器Aとは別の容器1本(容器B)があることが確認された。 警察は、家主の親族に対し、破裂した容器を撤去してよいことを説明し、スクラップ業者を紹介した。</p> <p>8月17日(月)</p> <p>10時00分頃 家主の親族は、スクラップ業者に引き渡すため、破裂した容器Aの搬出作業を開始した。 搬出作業中に、物置とブロック壁の間に、別の容器1本(容器C)を発見した(図1参照)。</p> | | | | |

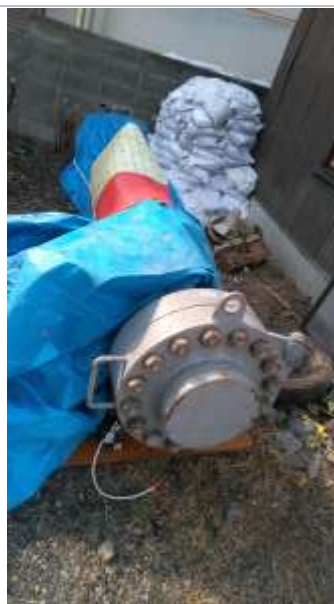
図 2 手配したデバルバー容器

| 8 月 21 日(金) | 容器所有者は、他社からデバルバーを手配した(図 2 参照)。 |

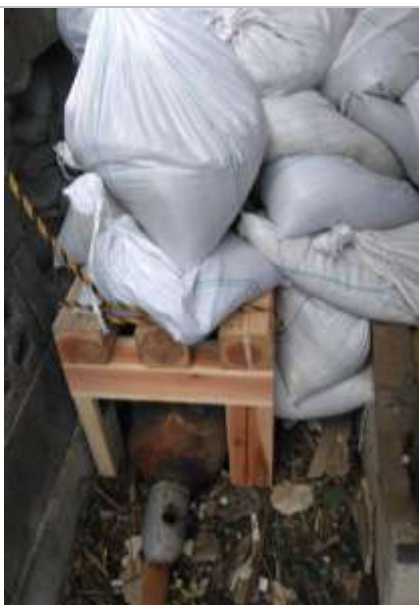
図 3 容器 C の保護キャップ
溶断作業開始前の状況

| 10 時 16 分 | 工事業者は、3 回に分けて溶断状況を確認し、溶断部の冷却と温度確認を繰り返し、容器 C の保護キャップの溶断を完了した(図 3～図 5 参照)。 |

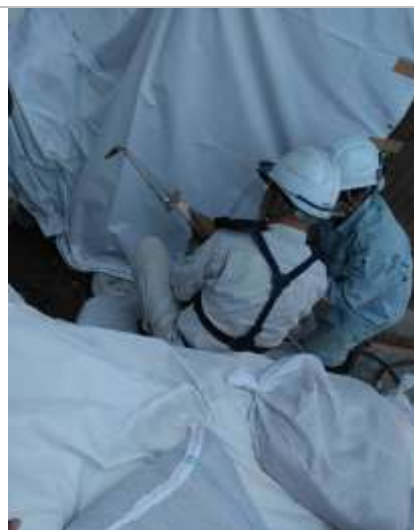
図 4 容器 C の保護キャップ
溶断作業の状況

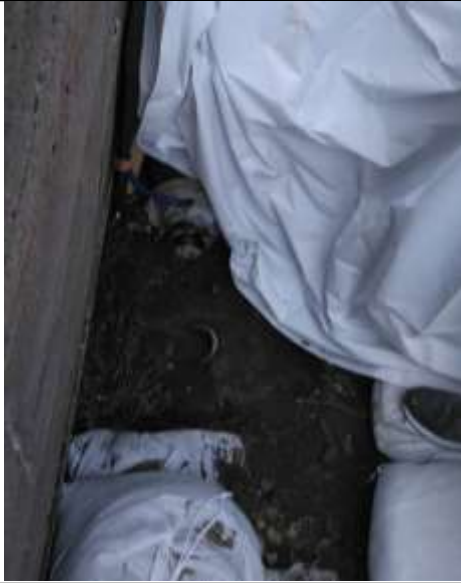
図 5 容器 C の保護キャップ
溶断後の状況

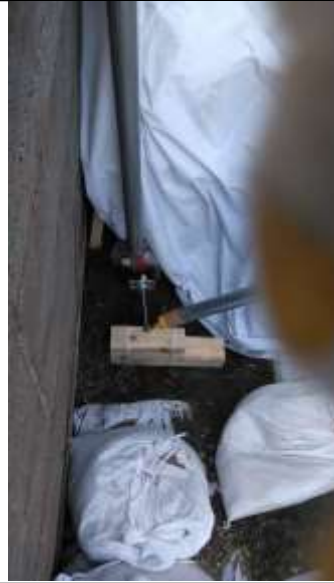
図 6 容器 C の容器バルブの
開操作の状況

| 10 時 21 分 | 容器所有者は、温度確認、石鹼水による漏えい確認ののち、容器 C の容器バルブを操作して脱圧作業を開始した。 容器バルブの操作は、供回り防止器具とバルブ回転治具を用い、離隔距離を確保して行った(図 6 参照)。 |

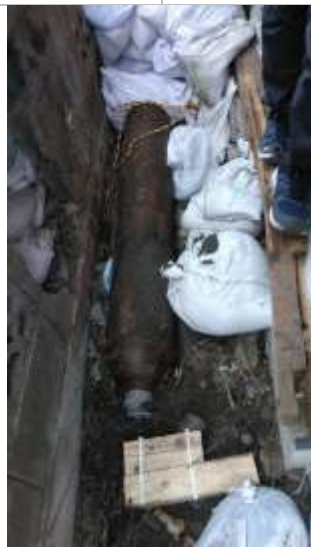
図 7 容器 C の脱圧後の状況

| 10 時 40 分 | 容器所有者は、高圧ガスの放出音が停止したことを確認した後、容器バルブのグランドナットを外し、安全弁のナットを緩め、高圧ガスの廃棄を終了した(図 7 参照)。 |

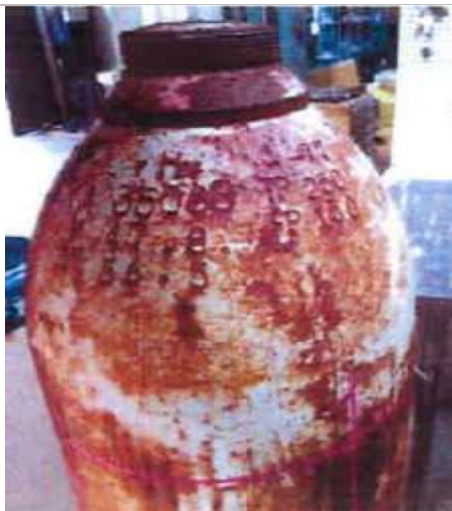
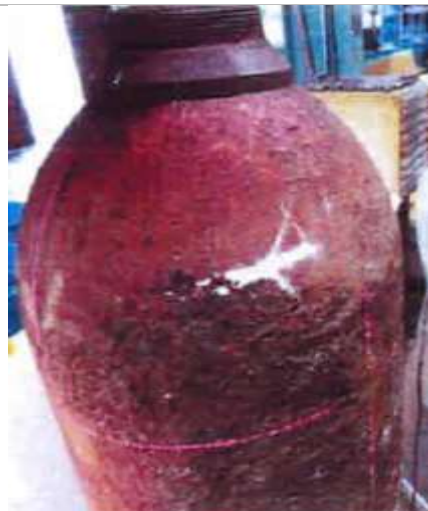
| <p>事故発生原因の詳細</p> <ol style="list-style-type: none"> ① 容器 A は、外面腐食により、破裂前漏えいが不成立となり、破裂したと推定されるが、スクラップ業者に引き渡され、処理されたため、詳細は不明である。 ② 容器所有者による調査の結果、容器 B は、外面が錆びていたが(図 8 参照)、重量と肉厚に大きな変化は確認できなかった(表 1、表 2 参照)。 容器 C は、外面が著しく錆びており(図 8 参照)、質量と肉厚が大きく変化していることを確認した(表 1、表 2 参照)。 ③ これらの状況から、長期間、容器を管理せず、放置していたことが、事故の原因と推定される。 |

図 8 容器 B(左)と容器 C(右)の外観
