2 配管及び末端ガス栓と燃焼器の間の管の維持管理について考慮すべきリスク

(1) 水回りの環境に起因するリスク

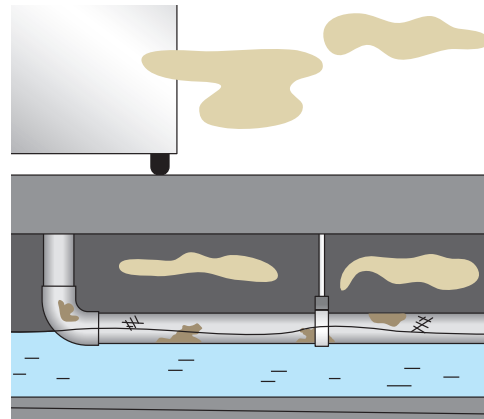
① 飲食店において、配管に設置している遮断弁が作動し復帰できないと販売事業者へ連絡が入ったため、現場に行きメーターを確認したところ、床下のピット内に設置されている配管からガスの漏えいを確認した。
原因は、コンクリート造りのピット内に水が溜まっており、その上に位置する配管(白管)が腐食により損傷し、ガスが漏えいしたものの。

- ① 腐食する環境に白管を設置したため、腐食が進行した。
- ② 水分の影響を受けやすい位置に白管を設置したため、腐食が進行した。
また、白管に防食テープが巻かれていたため、腐食の進行に気付かなかった。

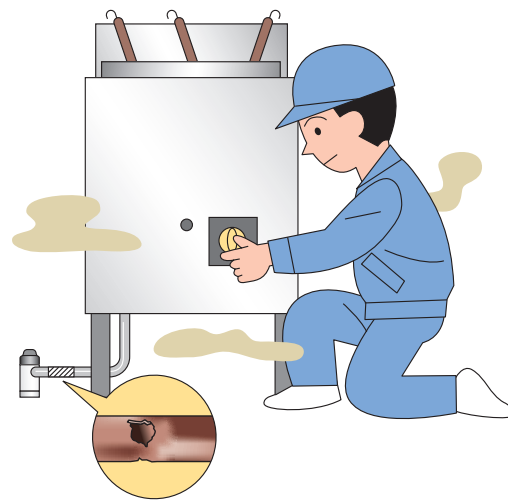
② 飲食店において、器具メーカーの作業員がめんゆで器のメンテナンスを行っていた際、ガスが漏えい炎上し、作業員1名が軽傷を負った。
原因は、器具メーカーがめんゆで器の点検時にガス栓を開閉した際に、ガス栓と接続されていた白管の腐食部に力が加わったことで折損し、漏えいしたガスに隣の湯せん器の火が引火したものの。
なお、白管に防食テープが巻かれていたことで腐食が進行していたことに気付かなかった。

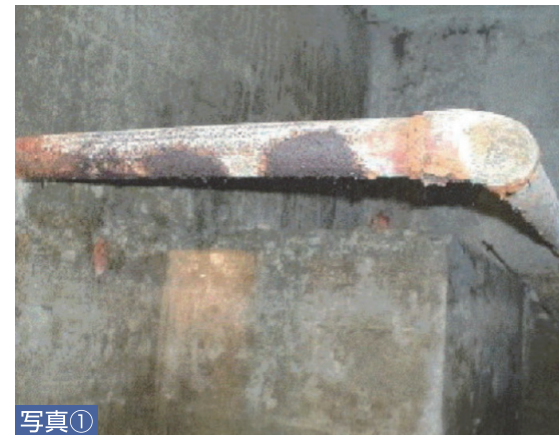
写真①
ピット内に設置された配管の腐食。

例示基準の第28節には、供給管等の適切な材料及び使用制限、腐食及び損傷を防止する措置について規定されており、床下の多湿部、屋内の水の影響を受けるおそれのある場所及び地表面に開口部を有する溝(ふた付のものを含む)内に白管、塗装白管及び被覆白管を使用してはならない。

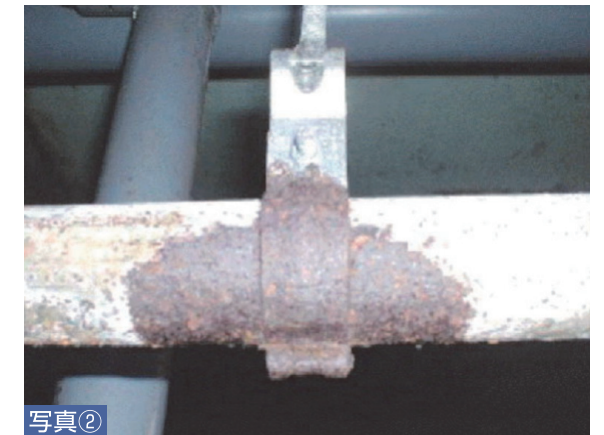
写真②
ピット内で異種金属同士が触れ合う箇所の腐食。

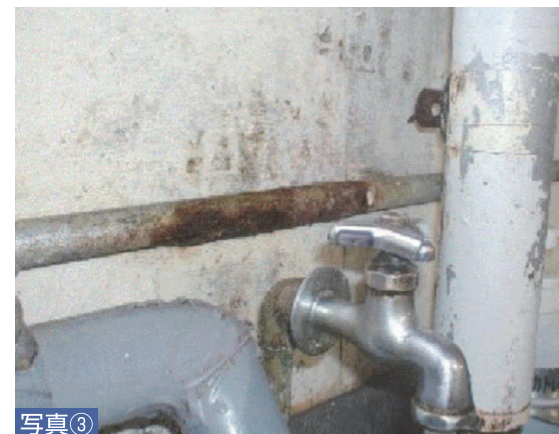
写真③
水しぶきの掛かる蛇口付近に設置された配管の腐食。

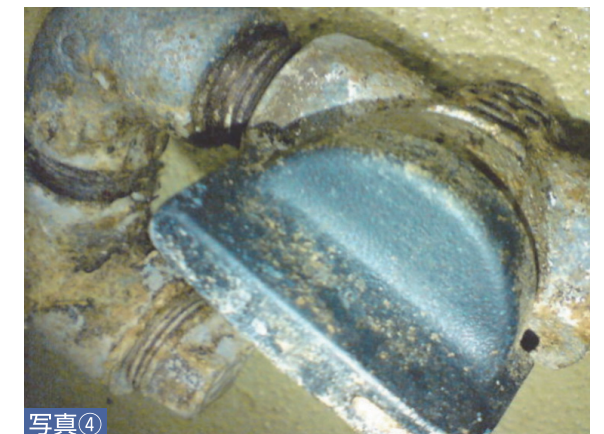
写真④
めんゆで器に接続されていた末端ガス栓の汚れ。(だし汁等がかかった形跡がある。)
