## 高圧ガス事故概要報告

整理番号 2014-349	事故の呼称 水素スタンドにおける蓄圧器の清掃中の火災			
発生日時 2014-12-9 11時55分頃	事故発生場所 大阪府大阪市	事故発生事象 1次)漏えい③ 2次)火災	事故発生原因 主)誤操作、 誤判断	
施設名称 水素スタンド	機器 蓄圧器	材質 クロムモリブデン 鋼	概略の寸法 φ267.4 mm、長さ2740 mm、内容積80 L	
ガスの種類及び名称 水素	高圧ガス製造能力 (温度0度、圧力0Pa) 928.8 m <sup>3</sup> /日	常用圧力 40 MPa	常用温度 40 °C	
<p>被害状況(人身被害、物的被害)</p> <p>蓄圧器内の水素の放出および窒素による置換を実施したあと、水素ガス検知器により置換の完了を確認した。蓄圧器内にファイバースコープを挿入し内部の検査を行ったところ、異物らしきものが確認された。異物を除去するため掃除機の吸引用ホースを差し込み、吸引作業を行ったところ、使用していた掃除機が爆発し、作業員1名が軽傷(火傷)を負った。</p>				
<p>事故の概要</p> <p>この事故は、水素スタンドの蓄圧器の開放検査中に起こった事故である。この水素スタンドは、国の事業により2001年に実証試験用として設置された水素スタンド(一般高圧ガス保安規則第6条適用)である。水素製造装置により天然ガスを改質して水素を分離、精製し、圧縮機で圧縮水素を製造したあと、蓄圧器(8本)に貯蔵している。</p> <p>開放検査を行うときに蓄圧器内の水素を窒素で置換するときは、事前に蓄圧器に接続しているベントラインの間に仮設バルブAを設置し、蓄圧器から仮設バルブAの間に窒素を供給する仮設ラインと仮設バルブBを設けたあと(図1および写真2)、蓄圧器内部の窒素置換作業を行う手順となっている。</p> <p>また、事故前は水素製造装置は稼働しており、その装置から出る水素のベントラインと蓄圧器から出る水素のベントラインは連結されていた(図1、図1-2)。</p> <p>なお、事故当日の開放検査は作業員A、作業員Bおよび作業責任者の3名の体制で作業していた(図3)。</p> <p>以下に事故の概要を時系列で示す。</p> <ol style="list-style-type: none"> <li>① 10時頃 蓄圧器の開放検査を行うため、蓄圧器内の水素の放出および窒素による置換を実施した。水素は窒素とともにベントラインを通じて徐々に大気放出していた。</li> <li>② 11時頃 窒素による置換を5回繰り返したあと、水素ガス検知器により置換の完了を確認した。蓄圧器内にファイバースコープを挿入し内部の検査を行ったところ、微細な白っぽい異物らしきものが確認された。</li> <li>

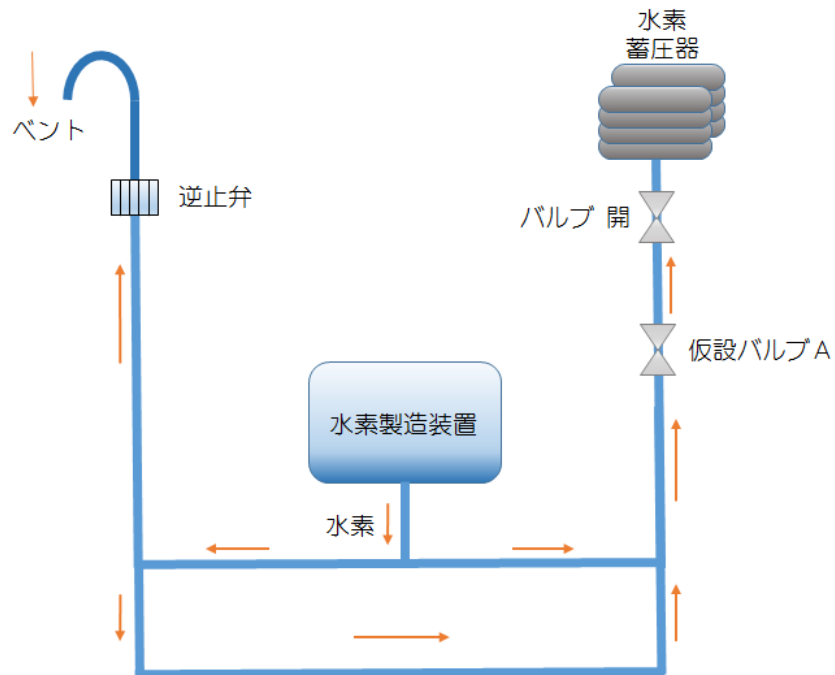
図1-2 水素製造装置のベントラインから蓄圧器への水素流入経路概要  
 (※事業所へのヒアリングを基に高圧ガス保安協会が作成)

<p>○直接原因</p> <p>蓄圧器の開放検査中に蓄圧器とベントラインを仕切るため設けていた仮設バルブを閉止しなかったため、水素製造装置からベントラインに流れていた水素が蓄圧器に逆流する状態となり、蓄圧器内部の異物を除去するために使用した掃除機にも水素が流入して(図 1-2)、掃除機モーターから出たとみられる火花により発火に至った。</p> <p>○間接原因</p> <p>仮設バルブの閉止操作については作業前に確認をしていたが、詳細の手順書およびチェックリストを作成せずに作業を進めていたため、バルブ閉止操作を行わなかった。</p>
<p>事業所側で講じた対策(再発防止対策)</p> <ol style="list-style-type: none"> <li>① 水素製造装置のベントラインと蓄圧器のベントラインが連結されていたが、これを完全に分離した。</li> <li>② 作業で実施する具体的な操作に関する手順書を作成した。また、手順書のチェックリストを事前に作成して、上司が承認する手順とした。</li> <li>③ 作業開始前に手順書およびチェックリストの確認を作業員全員で行う手順とした。</li> </ol>
<p>教訓(事故調査解析委員会作成)</p> <ol style="list-style-type: none"> <li>① 高圧ガス設備の点検、清掃等を行うときは、作業手順書、チェックリスト等を用い、作業前に作業員全員で操作手順と危険性を確認すること。</li> <li>② 蓄圧器の開放検査時は他の設備からのガスの流入を防止するために、開放する部分の前後のバルブを確実に閉止し、かつ、開放する部分におけるバルブ又は配管の継手に仕切板を挿入するなど、他の設備と確実に分離すること。</li> </ol>
<p>事業所の事故調査委員会</p>
<p>備考</p>
<p>キーワード</p> <p>水素スタンド、水素、開放検査、蓄圧器、清掃、ガス置換、開閉忘れ</p>
<p>関係図面(特記事項以外は事業所提供)</p>

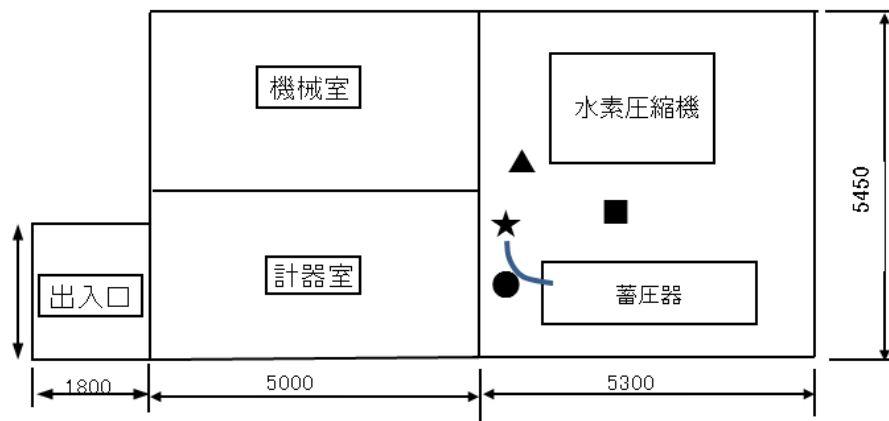
図3 作業時の作業員と機器類の配置状況

水素ステーション建屋概略図

- : 作業員A: 水素着火による右手首・甲の火傷
- ▲: 作業員B
- : 作業立会者
- ★: 掃除機
- ~: 掃除機ホース
