## 高圧ガス事故概要報告

整理番号 2004-143	事故名称 液化石油ガス容器の爆発		
事故発生日時 2004-6-4 14 時頃	事故発生場所 長野県木曾郡		
施設名称 液化石油ガス容器	機器名	主な材料 SG255	概略の寸法 10kg 容器 Do 約 310mm × t 2.7
高圧ガス名 液化石油ガス、酸素	高圧ガス処理能力	常用圧力(設計圧力) 1.8MPa	常用温度(設計温度) 40
被害状況 <p>液化石油ガス(LP ガス)容器に酸素ガスを充填していたところ、容器が爆発し、消費者の左手首を切断、腕と肋骨を骨折(重傷)した。</p>			
事故概要 <p>消費者所有の作業小屋前で、10kg 液化石油ガス容器と酸素ガス容器をホースにより接続し、酸素を液化石油ガス容器に移充填していたところ、突然液化石油ガス容器が爆発し、当事者の左手首を切断、腕と肋骨を骨折する重傷を負った。</p> <p>現場の周囲には、酸素容器 1 本、アセチレン容器 1 本、他の液化石油ガス 10kg 容器 2 本が散乱していた。このため、残った 2 本の液化石油ガス容器は、爆発した容器と同様に酸素を充填した可能性が高く、危険性が非常に高いとの判断から、県、村、地元警察、消防など関係機関と対策会議を開催するとともに、陸上自衛隊に出動要請を行い、2 日間にわたり協議した結果、陸上自衛隊と県警機動隊との共同による爆破処理が行われた。</p> <p>爆破の際は、爆破中心地から半径 700m 以内の住民約 30 戸に避難を要請した。</p> <p>法令違反(高圧ガス保安法第 48 条第 4 項)の事故である。</p>			
事故原因 <p>容器内面にススの付着が見られたことから、LP ガスの残渣分(油分)等が酸素により爆発的に燃焼したため、容器が爆発したものと推定される。</p> <p>この消費者は、溶接を行うために購入した酸素容器の返却期限が迫っていたので、酸素容器内に残っていた酸素ガスを自己保有の 3 本の液化石油ガス容器に移充填することとした。3 本の容器に充てん後、調整器の圧力を変更しながら再充填を繰り返していたところ、突然容器が爆発したものである。</p> <p>なお、当事者は、溶接を趣味(溶接技能者の資格は未取得)にしており、平成 9 年から酸素とアセチレンを不定期に購入し消費していた。</p> <p>事故当時、充填していた酸素は、平成 14 年 6 月に購入したもので、販売事業者により容器が回収される時期(販売事業者は、ガスの販売後 20 ヶ月を経過した容器を自主回収している。)が到来していたため、残っていた酸素を液化石油ガス容器に移充填したものである。同様の行為は、過去にも 1 回行っていたとのことで、その酸素は、農機具に付着したホコリを吹き飛ばす等の清掃作業に

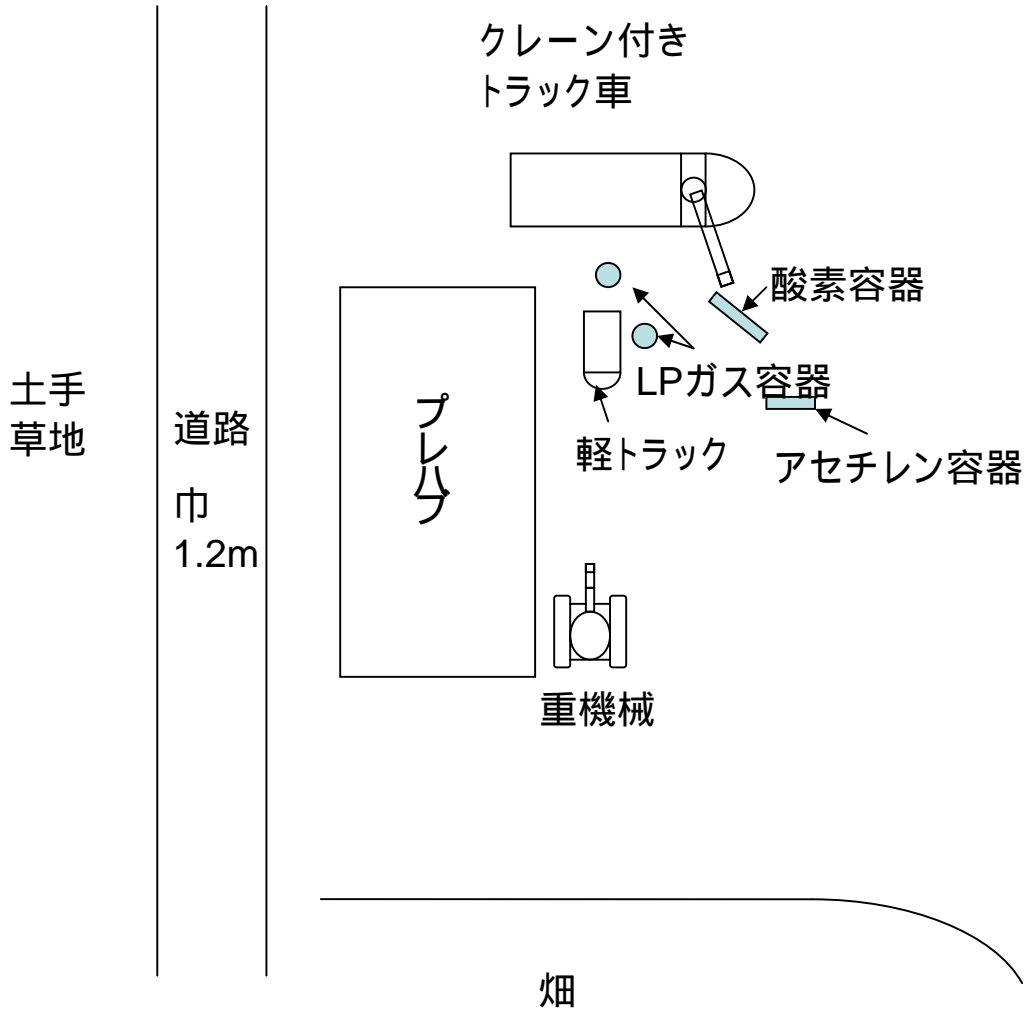
事故現場の概要

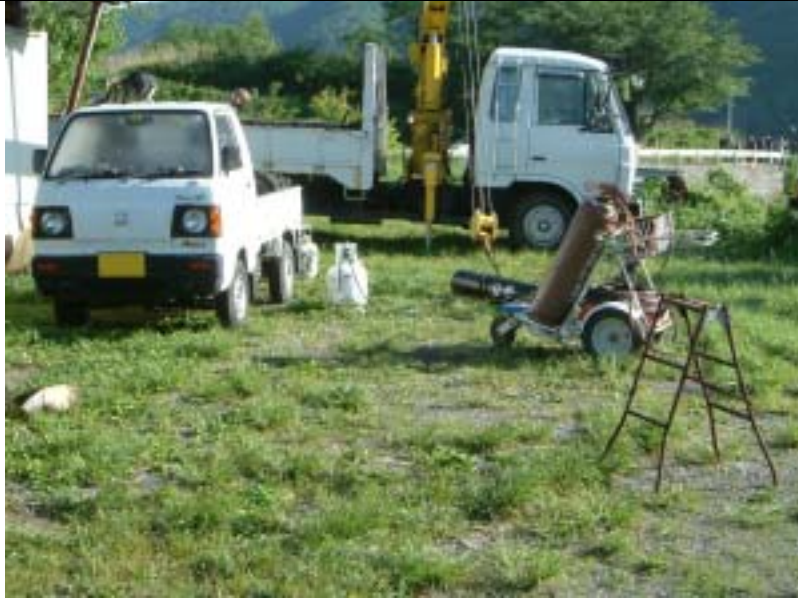
現場の状況(軽トラックの後部には爆破処理する LP ガス容器が現存)

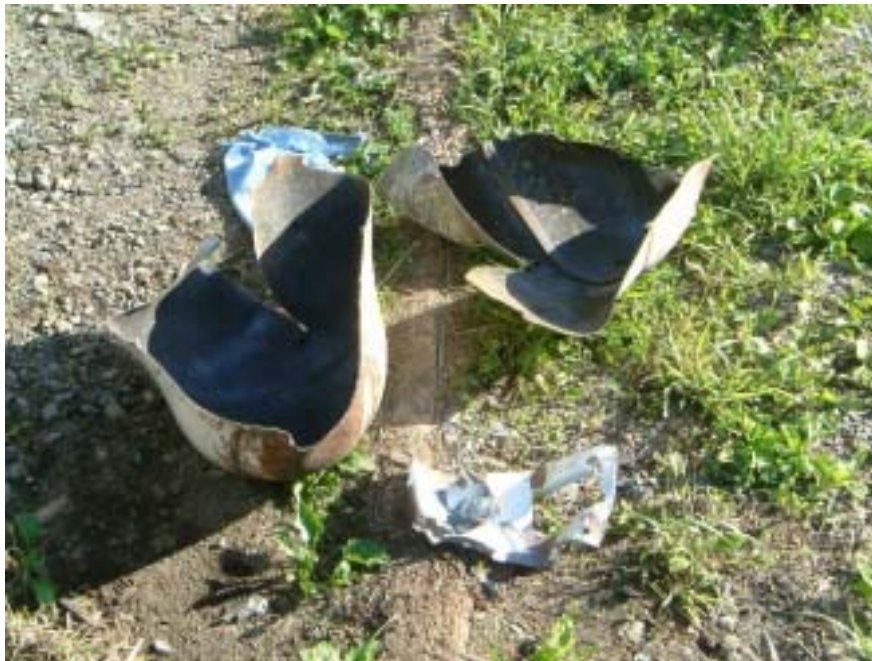
発災容器(LP ガス 10kg 容器)

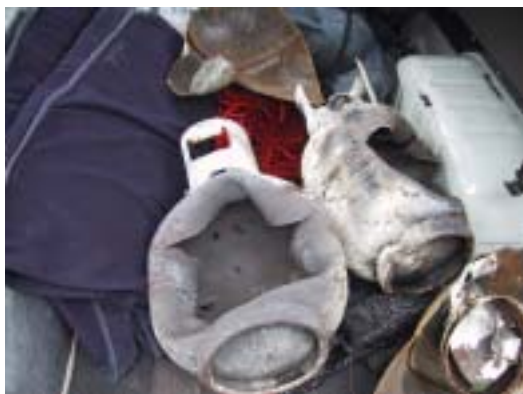
爆破処理した 2 本の LP ガス 10kg 容器
