## 高圧ガス事故概要報告

整理番号 2006-251	事故名称 道路下に埋まっていた窒素容器の破裂		
事故発生日時 2006-7-7 16時05分頃	事故発生場所 石川県加賀市		
施設名称 継ぎ目なし容器	機器名 窒素容器	主な材料 合金鋼	概略の寸法 D.O.232×H1,400×t6~9
高圧ガス名 窒素	内容積 47リットル	常用圧力 14.7MPa	常用温度 35
被害状況 市道の下に埋まっていた窒素容器が破裂し、舗装道路がめくれ上がり、付近の住宅のブロック塀等が損傷した(人的被害無し)。			
事故概要 宅地開発された市道(約150m)の地下約0.6mに埋められていた窒素容器が破裂し、道路に縦2m×横2m×深さ1.5m程の穴があいた。 アスファルトは、縦5m×横3mにわたって捲れ上がり、付近の住宅のブロック塀等が損傷した。 事故の発生場所の周辺は、田地であったものを埋め立て、スーパーの配送センターとしていたところ、平成14年6月から宅地として再整備した。 記録では、この容器へ昭和53年8月25日付けで窒素を充てんしていた。			
事故原因 本件事故の原因は、ガスを充てんしたままの高圧ガス容器を埋設してしまったことである。誤って埋設されたとは考えられず、容器の処分に困って廃棄したものと思われるが、誰がいつ埋設したのかは不明であった。 容器の破断部の板厚は6.8~7.1mm。全面的な腐食減肉ではなく、いたるところに孔食が散見されたが、内面はほとんど腐食していない。 破裂原因は、埋設土壤中の腐食環境下で応力腐食割れが進展し、フィッシュマウス様の開口を伴って瞬時にガスが噴出したものと推察している。			
再発防止対策 容器所有者、販売事業者による容器管理の徹底。 使用者は、使わなくなった容器を早急に返却する。使用者が、容器所有者である場合は、最後まで責任を持って処分する。 販売事業者は、長期間戻ってこない容器の追跡、回収を徹底する。 高圧ガス容器を埋設処分することがないように、使用者に対して、関係団体などによる啓蒙、販売事業者による周知が不可欠である。			
教訓 宅地造成時(道路敷設時)に容器を埋めたものか、田地を埋め立てたときから埋設されていたものかはっきりしないが、埋設した者のモラルが問われる事故である。 山林、海洋、造成地、建設現場などに容器を不法投棄することは、重大な事故につながるので絶対に止めてもらいたい。建設、土木の施工業者のみならず高圧ガスを扱う者に対する継続的な啓蒙が必要である。

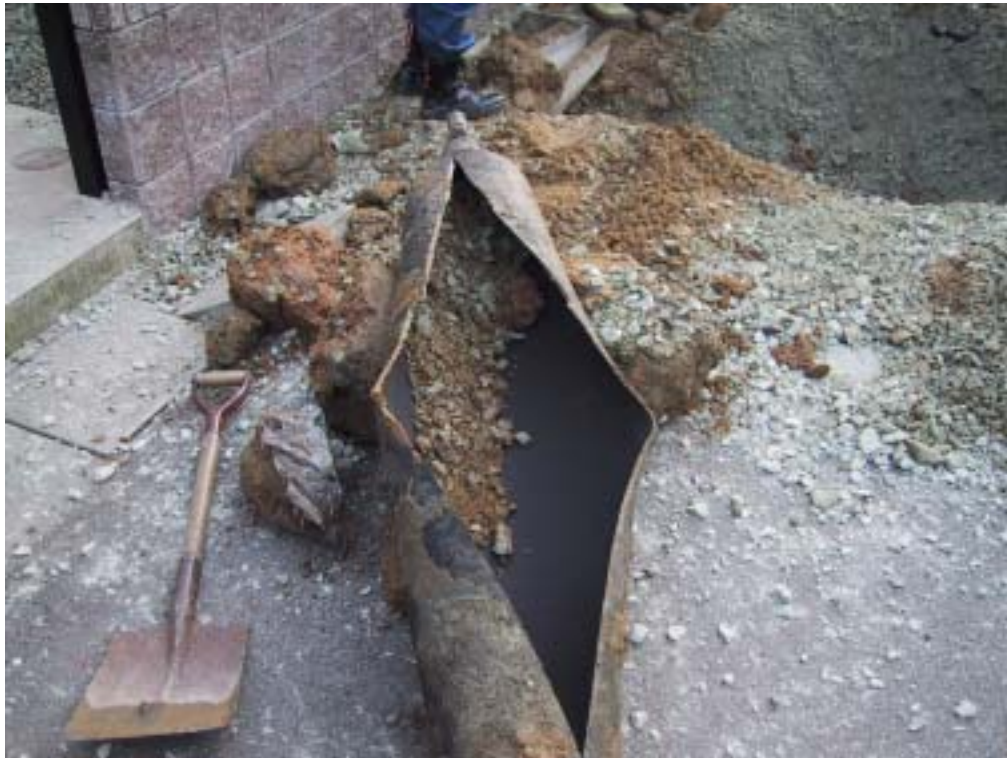
写真1 容器の掘り出し後の状況

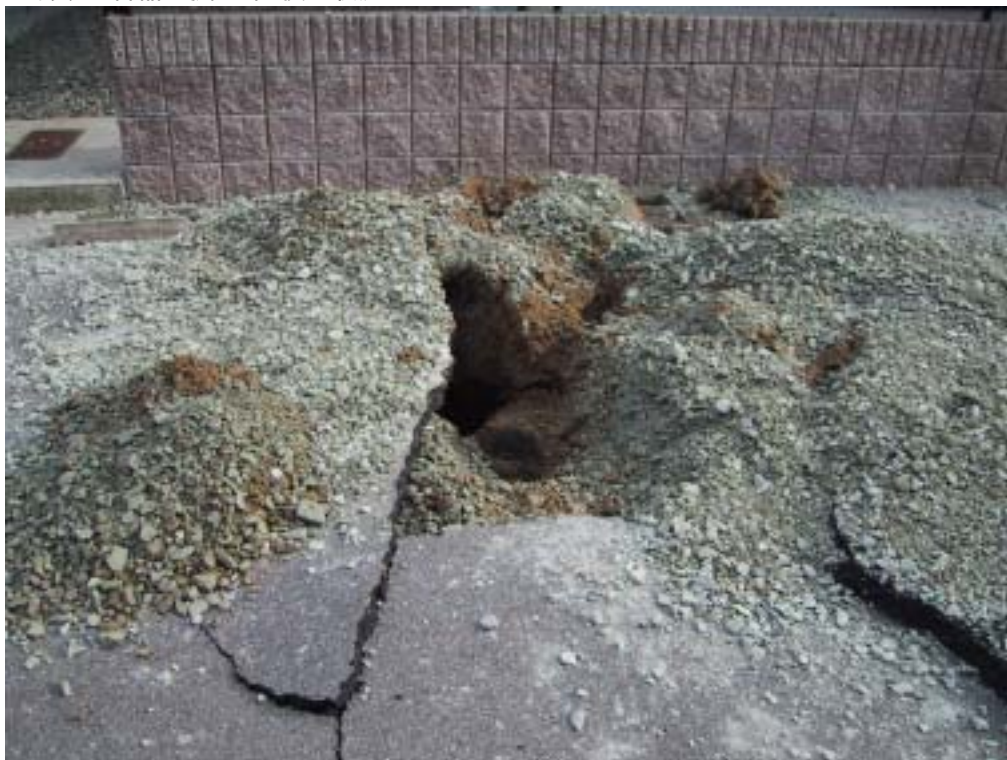
写真2 道路の損傷状況

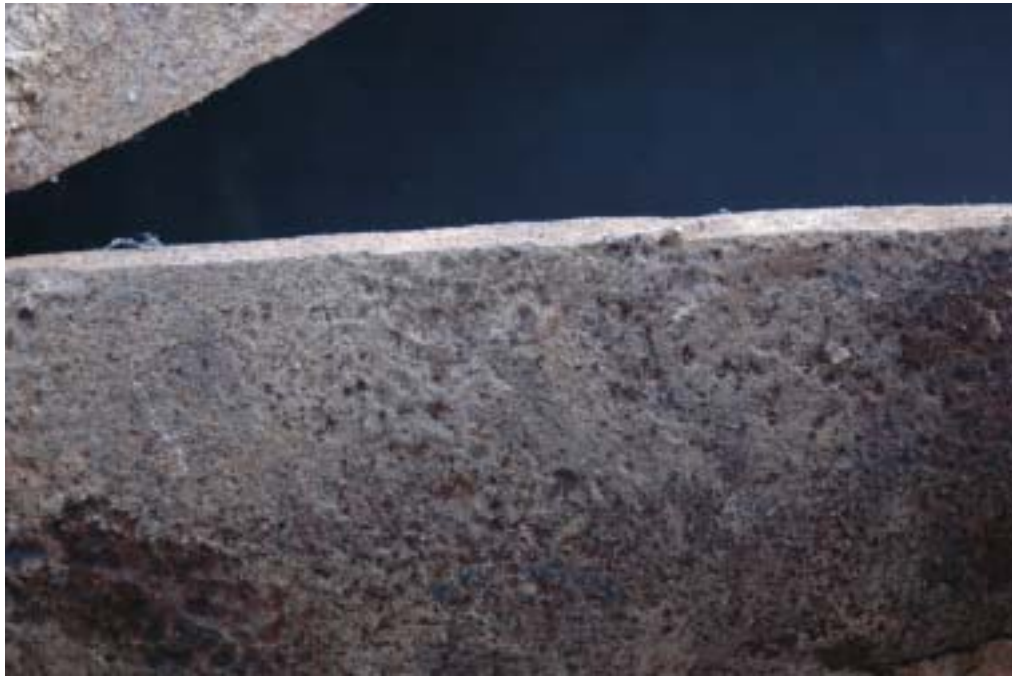
写真 3 容器の外面腐食の状況

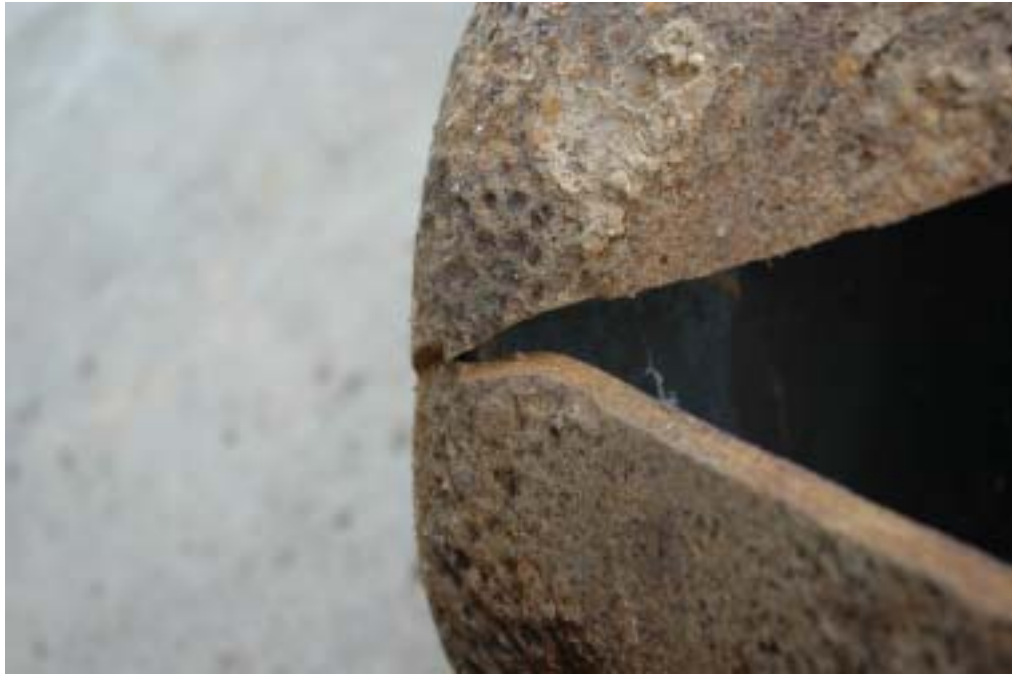
写真 4 容器底部の腐食と割れの状況

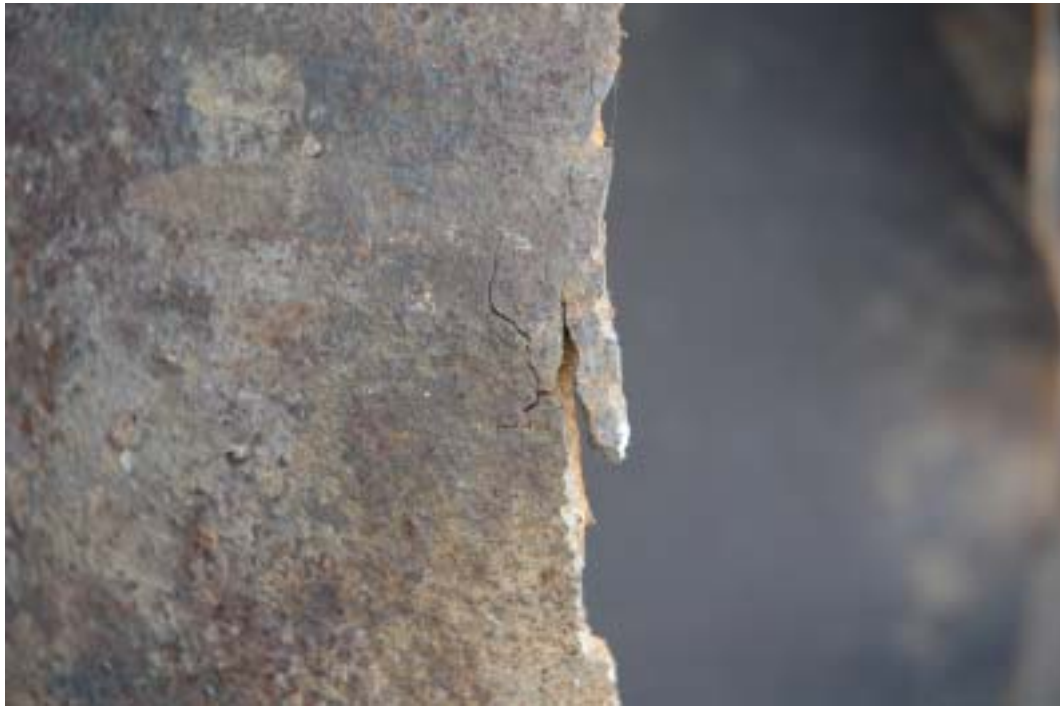
写真 5 割れの状況

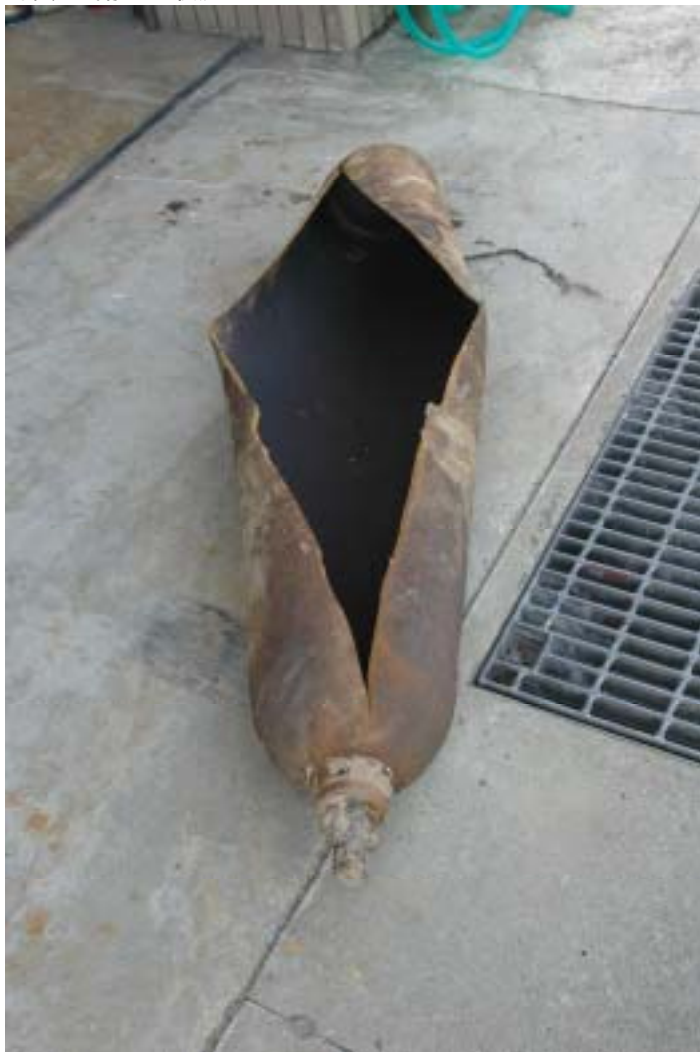
写真 6 容器の破裂状況
