高圧ガス事故概要報告

整理番号 2007-322	事故名称 耐圧試験中の仕切弁の破裂による死傷事故		
事故発生日時 2007-6-22 15時30分頃	事故発生場所 北海道札幌市		
施設名称 -	機器名 石油パイプライン用 電動仕切弁	主な材料 弁: 鋳鋼 フタ板: C.S	概略の寸法 JP1150lb 24B
高圧ガス名 窒素ガス	容量 窒素容器 7m ³	耐圧試験圧力 3.14MPa	試験温度 室温
被害状況 仕切弁の耐圧試験を窒素ガスで行っていたところ、試験治具として取り付けられたフタ板が吹き飛び、直撃を受けた作業員 1 名が死亡、1 名が負傷した。			
事故概要 バルブメンテナンス工場において、整備済みの石油パイプライン用電動仕切弁の耐圧試験(3.14MPa)を実施することとなった。 作業前のミーティングでは、仕様書に示すとおり水圧で実施するよう確認されていた。 2名の作業員(下請けおよび孫請け各1名)により、工場の整備室内において準備がなされた。 仕切弁の両側フランジ部分に鋼製のフタ板(外径 795mm、板厚 32mm、重量 120kg)をボルトで取り付け、水圧ではなく、窒素容器(7m ³)から調整器を介し、高圧ホースをフタ板の中央に接続して、窒素ガスで耐圧試験を行った。 突然、フランジに取り付けたフタ板が、爆音とともに吹き飛び、直撃を受けた下請け作業員が死亡、孫請け作業員が負傷した。 窒素ガス容器に取り付けられた圧力計は、1.65MPa を指示した状態で破損していた。			
事故原因 耐圧試験を水ではなく、窒素ガスで行ったため、圧縮気体による蓄積エネルギーが大きくなり、小径のボルトを使用していたことも相まって、ボルトがボルト穴から抜けると同時にフタ板が吹き飛んだ。 フタ板の取り付けに使用したボルトは、JPI 規格で定められた呼び径より小径で、締結本数も少なかった(JPI 規格 M33×20 本 試験時 M20×10 本)。 仕切弁のフランジのボルト穴径は JPI 規格では 35mm である。使用したボルトは M20(JIS 規格値:六角頭部の平行部 30mm、対角部 A 級 33.53mm、B 級 32.95mm)であり、ボルト穴径より小さいので、このままでは抜けてしまう。 組み立て作業に当たって、平座金(外径 40mm、内径 21mm、厚さ 3mm)を挟んで取り付けた。 フタ板(JIS10kg フランジ準拠)は、板厚 32mm(JIS 規格値 36mm)、ボルト穴径 33mm×24 本、P.C.D730mm であった。このため、JPI 規格の仕切弁フランジ(外径 815mm、板厚 47.8mm、ボルト穴径 35×20 本、P.C.D749.3mm)とは、ボルト穴径、穴数およびボルト中心間距離が異なっている。 これら二つの規格のフランジを

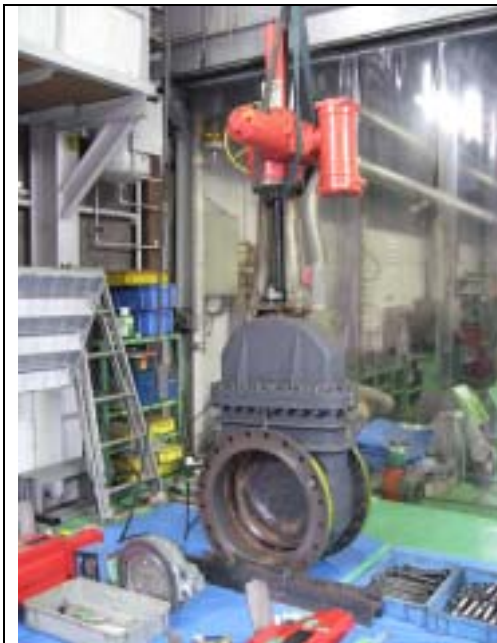
写真1 発災した電動仕切弁

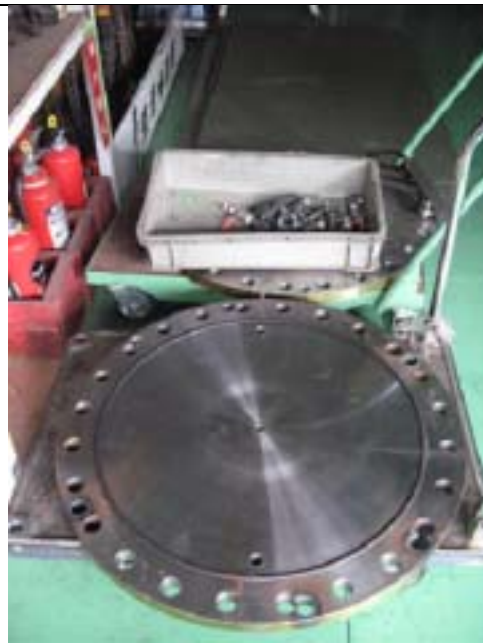
<p>この状態で窒素ガスにより加圧したところ、ボルトに引張応力および曲げ応力がかかり、ボルト穴が大きいこともあって、平座金が変形、破断して、ボルト・ナットが仕切弁フランジのボルト穴をすり抜け、フタ板がボルト・ナットを付けたまま吹き飛んだ。</p> <p>事前に耐圧試験は水圧により実施するよう指示されていたにもかかわらず、作業者がなぜ気体で耐圧試験を実施したのか、当事者が死亡しているので真相は不明である。</p>
<p>再発防止対策</p> <p>仕様書に従った試験を行う。耐圧試験は水圧で行う。 作業に伴う危険性を洗い出し、事故の未然防止を図る。 安全管理体制を見直し、社員および協力会社に安全教育を実施する。</p>
<p>教訓</p> <p>ボルト締結に起因する事故は繰り返されている。そして、フランジの事故も繰り返される。</p> <p>ボルト締結は、組み付けの基本である。人と設備の安全に重大な影響を与えるので、確実に締結しなければならない。</p> <p>ボルト呼び径に対するボルト穴径と座金の規格値を順守する。この事例のように、ボルト径がボルト穴径より小さいため、ボルトの抜け防止に平座金を挟むような締結は危険である。ボルト・ナット、座金、ボルト穴径およびボルトピッチを適合させ、適正な締め付け力により締結しなければならない。</p> <p>高圧ガスを取り扱うに当たって、作業にともなう危険性を洗い出し、安全作業に関する基本知識を身につけなければならない。</p> <p>ベテランの判断ミスが重大事故につながる。職制下位のものには止められない。決めたことは、常に全員が愚直に守る。</p> <p>検査、点検時などでは、危険正面に立ってはならない。</p> <p>規格フランジは、圧力 - 温度基準が定められている。使用するフランジの呼び径、呼び圧力(クラス)、種類、温度および材質に応じた許容圧力範囲内で使用すべきである。</p> <p>弁の耐圧試験は、JPI、JIS などの規格に則り、水圧で実施するものと、ガス圧が許容されるものを試験要領書などに明記する。決められたルールは厳守し、安全作業を心がける。</p> <p>試験治具は、安全、品質、作業性に重大な影響を与えるので、安全性を十分に考慮して作り込み、当初の仕様通りに使うべきである。この事例のように、規格の違うフタ板を無理に加工して使うとトラブル、事故の元となる。</p> <p>仕様書、要領書などに明記されてない作業を行う場合、および、指示した作業内容を変更する場合は、安全性を確保した作業内容となるよう、関係者とともに、事前に十分検討しなければならない。</p> <p>信頼のおける協力会社(下請け)を見極め、安全衛生、作業範囲、責任所在、納期と検収方法を明確に示して作業依頼を行う。さらに、立ち会い、監査を実施するなど、協力会社の管理には万全を期さなければならない。</p>

写真2 吹き飛んだフタ板(裏側)

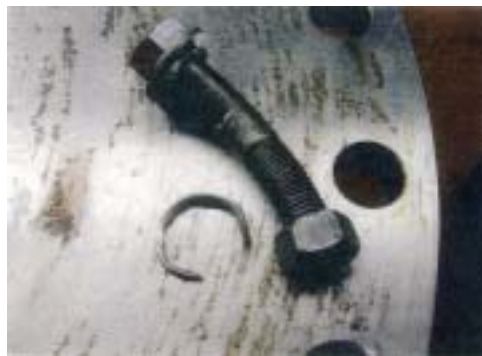
写真3 ボルト・ナットと破断した平座金

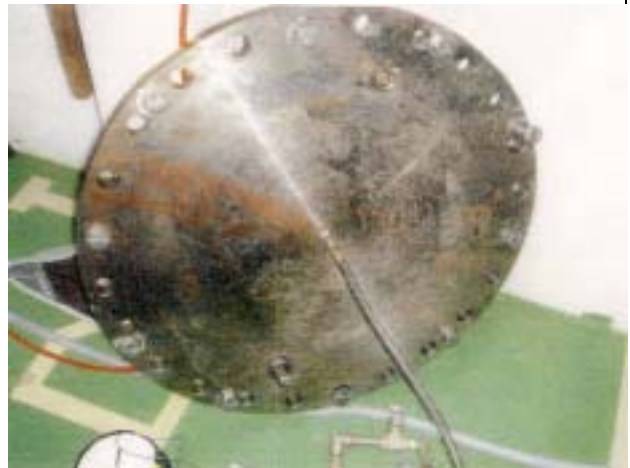
写真4 吹き飛んだフタ板(表側)

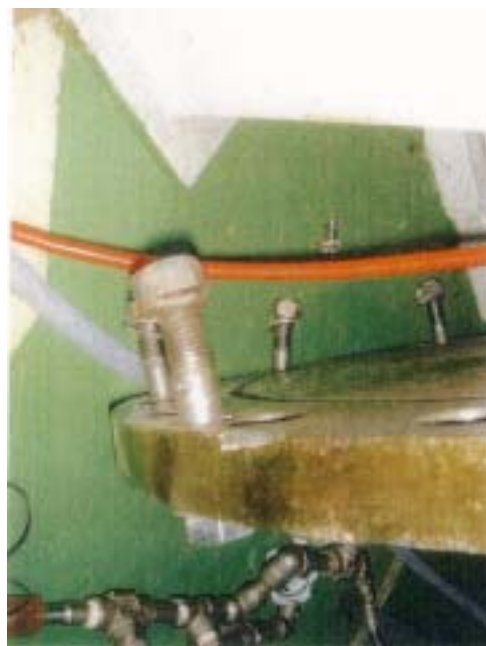
写真5 ボルトとフタ板の状況

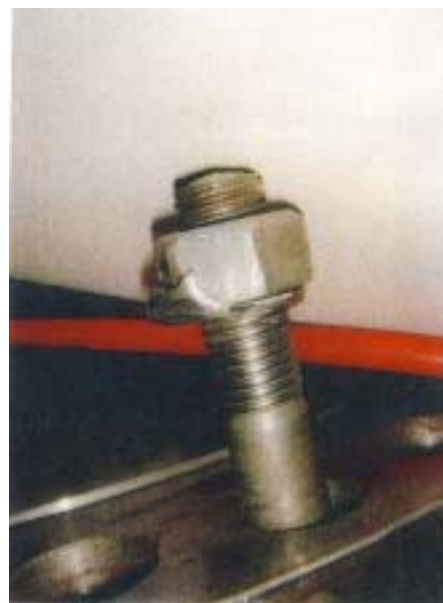
写真6 ボルト・ナットと破断した平座金
