高圧ガス事故概要報告

整理番号 2007-400	事故名称 使わなくなった分析用容器の破裂(その1)		
事故発生日時 2007-8-1 15 時頃	事故発生場所 富山県射水市		
施設名称 継ぎ目なし容器	機器名 窒素容器	主な材料 合金鋼	概略の寸法 -
高圧ガス名 窒素ガス	容量 13.6 リットル	常用圧力 14.7MPa	常用温度 35
被害状況 事業所屋外の容器置場に保管していた分析用の窒素容器が破裂し、付近の住宅の窓ガラス、ブロック塀等が損傷した(人的被害なし)。			
事故概要 事業所の屋外にある容器置場に保管していた分析用の窒素容器 2 本および水素容器 2 本のうち、窒素容器 1 本が突然破裂した。 トタン屋根の容器置場が損壊し、取り外してあった保護キャップの破片が飛んで、付近の住宅の窓ガラスを破損した。 さらに、水素容器が飛翔し、約 15m 先の民家のブロック塀に当たって破損させたが、水素は漏れなかった。 この事故による人的被害はなかった。			
事故原因 この事業所では、自己所有の容器を使用し、昭和 54 年より窒素ガスと水素ガスを分析に使用していた。 屋外の容器置場にそれぞれの容器を貯蔵し、建屋内の分析機器にガスを供給していた。 昭和 61 年に分析機器の使用を中止したが、その後、20 年以上にわたり、残ガスが入ったままの容器を容器置場に放置状態で置いていた。 このため、雨水等によって容器底部が腐食で減肉し、圧力に耐えきれず破裂した。 事業所は、分析機器の使用中止後、高圧ガス容器を貯蔵している認識がなく、容器の安全管理を行っていなかった。			
再発防止対策 容器所有者と販売事業者による容器管理を徹底する。 使わなくなった容器は、容器所有者であれば、責任を持って処分する。容器所有者でない場合は、容器を早急に販売事業者、容器所有者へ返却する。 販売事業者は、長期間戻ってこない容器の追跡、回収を徹底する。			
教訓 管理の目が行き届かなければ、不活性ガスでも大きな事故に繋がる。容器もコンビナートも同じである。 分析に使っている高圧ガスは、少量しか使わない場合では、ガスとともに容器も購入(自己所有容器)していることが多い。この場合、販売事業者は容器管理を行わないので、容器所有者が自ら容器の安全管理を行わなければならない。特に、分析の担当者だけが把握している場合が危険であり、使用なくなると、誰も存在すら知らないこととなり危険である。事業所では、個人ではなく、組織として管理しなければならない。 長年放置されている容器は底部が腐食減肉して、破裂する危険性が高い。毎年のように繰り返して破裂事故が発生している。今後とも継続して注意喚起が必要であり、今一度、工場・事業所のみならず、港湾、水産関連施設、空地なども含め、放置容器を見つけだし、安全に処

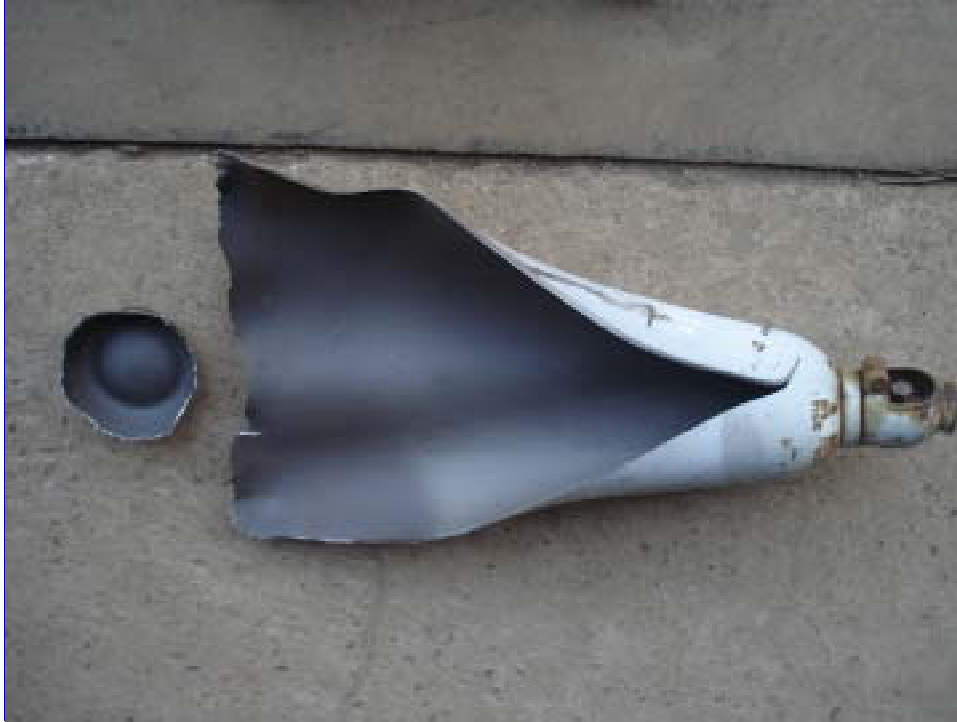
写真 1 破裂した窒素容器

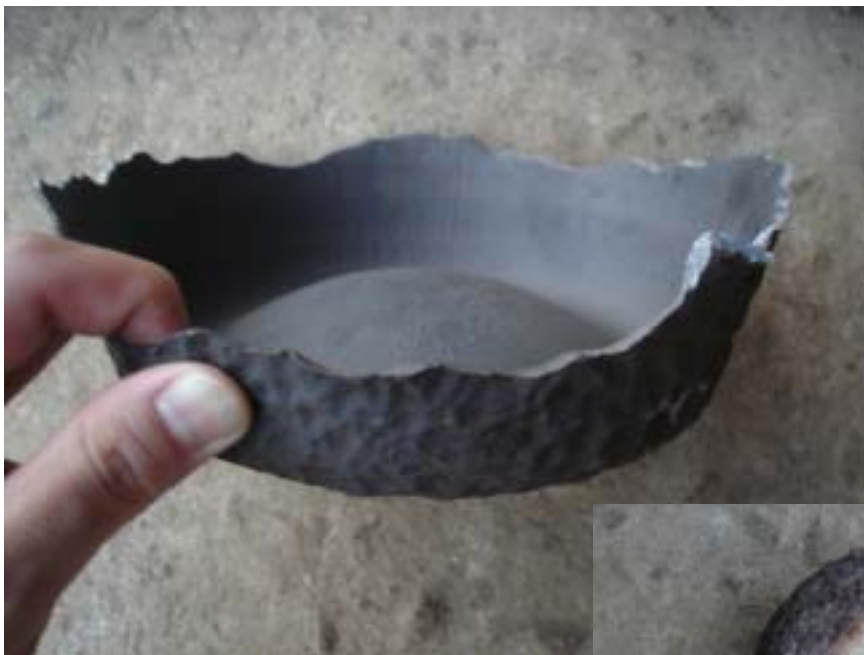
写真 2 底部の腐食状況

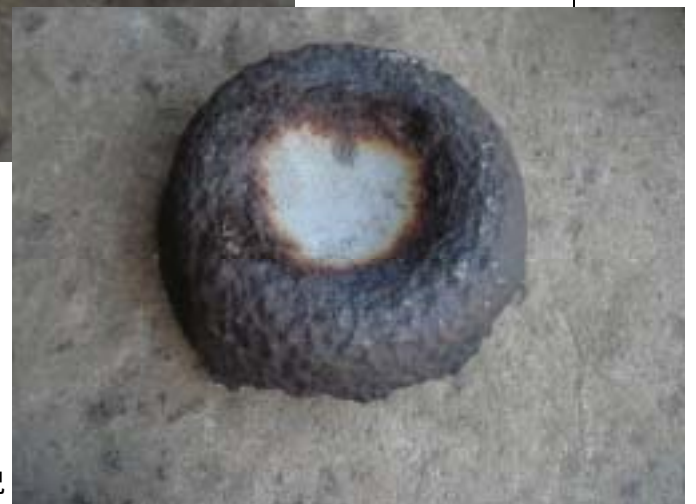
写真 3 底部(下側)の腐食状況

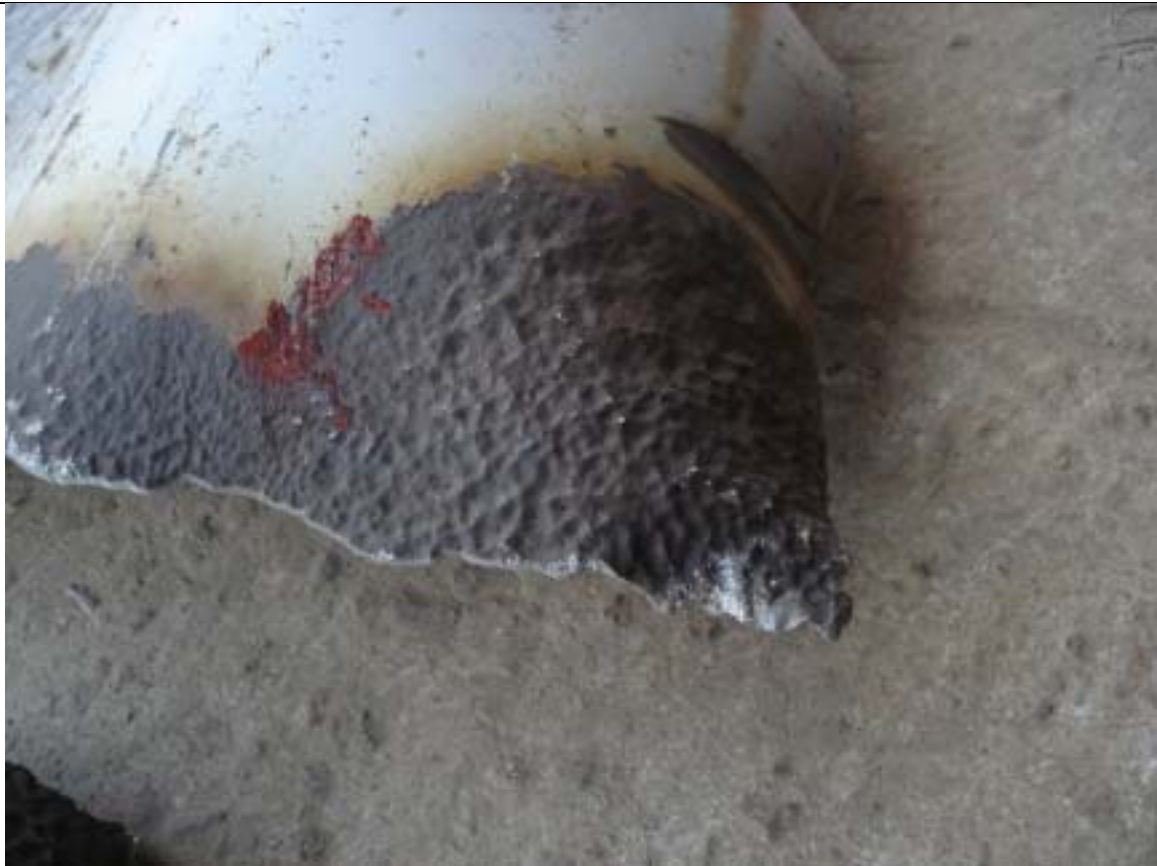
写真4 容器本体の腐食状況

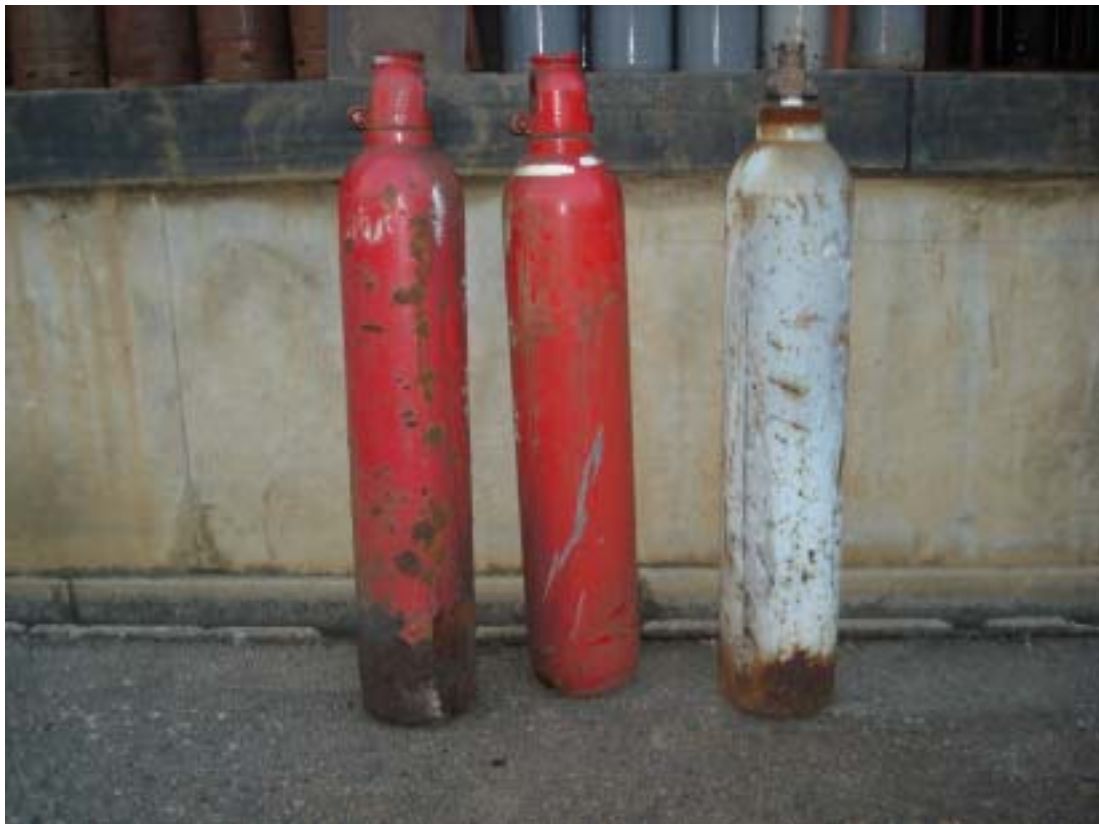
写真5 左:飛翔した水素容器、中央、右:水素容器と窒素容器(いずれも底部腐食が著しい)

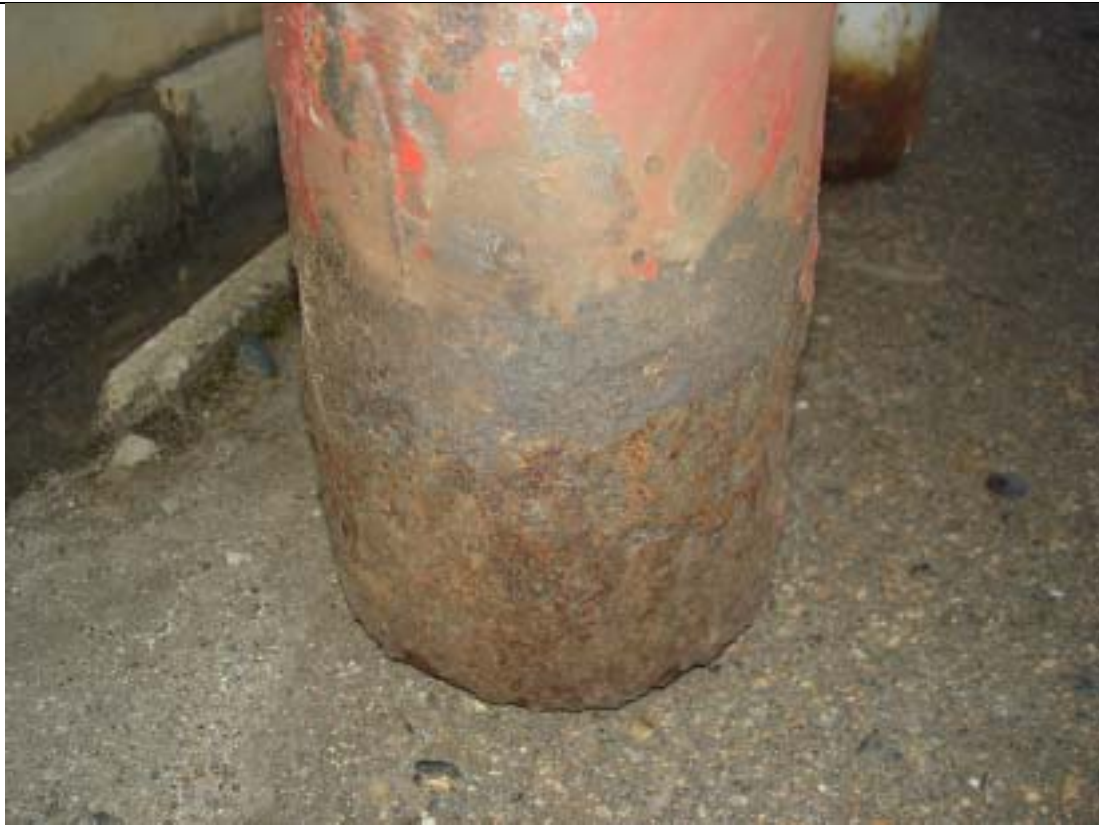
写真6 水素容器の腐食状況
