## 高压ガス事故概要報告

整理番号 2008-465	事故名称 耐圧試験中の高压導管に取り付けた閉止板の破裂により死傷		
事故発生日時 2008-8-4 10時45分頃	事故発生場所 新潟県新潟市		
施設名称 高压導管 (ガス事業法適用)	機器名 導管、閉止板	主な材料 導管: API 5L X52 閉止板: C.S	概略の寸法 400A × t7.9mm 閉止板: t6mm
高压ガス名 窒素ガス	処理量 窒素カードル	耐圧試験圧力 3MPa	試験温度 常温
被害状況 <p>高压導管の耐圧試験を窒素で実施していたところ、突然、閉止板が吹き飛び、導管が大きく反転して作業員1名が死亡、3名が重軽傷を負い、隣接建物の窓ガラスを割るなどの物的被害を与えた。</p>			
事故概要 <p>発災現場では、道路の拡幅に伴い、合わせて雨水幹線の整備工事が進められていた。ところが、現場に埋設されている既設の高压導管(400A、1.95MPa)が新設する雨水管の支障となるので、雨水管と交差する部分の高压導管を雨水管の下越しに移設施工することとなった。</p> <p>現場に設けた作業ヤードで移設導管を組み上げ、窒素ガスで耐圧試験を実施した。</p> <p>試験圧力を3MPaに昇圧したところ、突然、窒素導入側の短管を取り付けた閉止板が約100m吹き飛び、移設導管は反動で反対側に約10m反転した。</p> <p>このとき、移設導管の脇で別の作業をしていた作業員1名が死亡し、3名が重軽傷を負った。</p>			
事故原因 <p>導管移設工事は、ガス供給会社から元請けの共同企業体へ、工事仕様書を示して一括発注された。</p> <p>移設導管は、別の作業場所で3つの部品に分けて製作し、耐圧試験を実施するため、両端に仮設の閉止板(6mm)を取り付けた。</p> <p>仮設する閉止板の材料は、工事会社の担当者が一般的な6mmの鉄板(一般的にはSS400相当。未確認)を材料商社から購入し、溶接士に渡した。</p> <p>溶接士の判断で、仮設の閉止板は、導管外径より4mm程小さく溶断して、脚長2mmの片側スミ肉溶接で導管端部に溶接した。圧力を受ける閉止板の構造としては、強度不足であった(計算板厚約24mmのところ板厚6mm、突き合わせ溶接または両側隅肉溶接のところ片側スミ肉溶接で脚長2mm。)</p> <p>8月2日、3分割された導管を現場に設けた作業ヤードに搬入し、作業ヤード内にて、2箇所を周溶接を行うとともに、閉止板に耐圧試験用の短管2本を溶接して、移設導管の組み立てと耐圧準備作業が終了した。</p> <p>発注者側の立ち会い者は、耐圧・気密試験仕様書に基づき、耐圧試験の圧力と時間(3MPa以上、20分)を指示した。</p> <p>耐圧試験は作業ヤード内において、窒素カードルから直接(

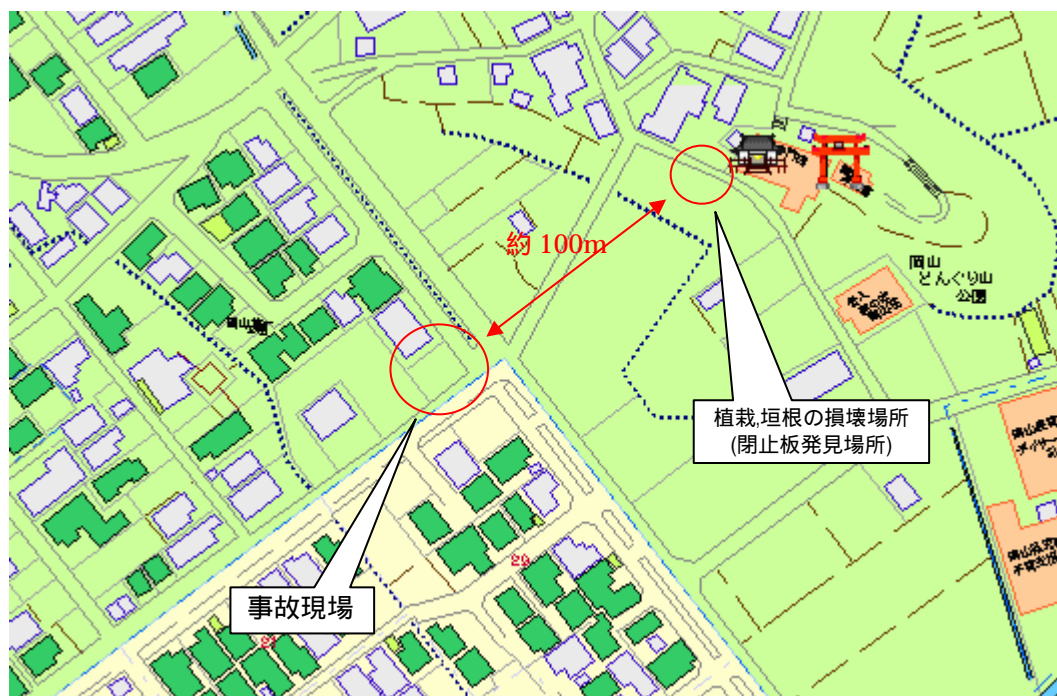
図 2 閉止板の飛散状況

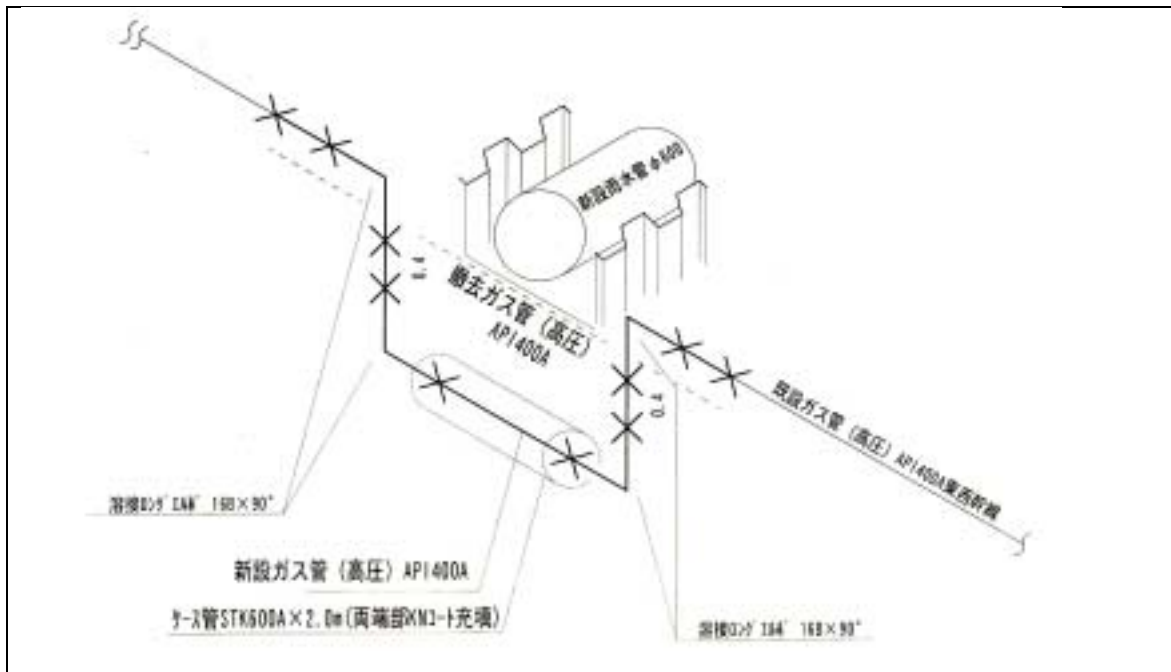
図3 高圧導管と雨水管の配置概要

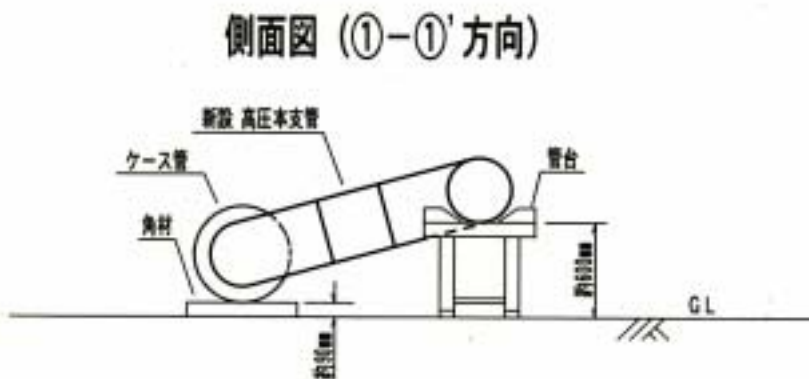
図5 耐圧試験時の高圧導管の配置状況(その2)

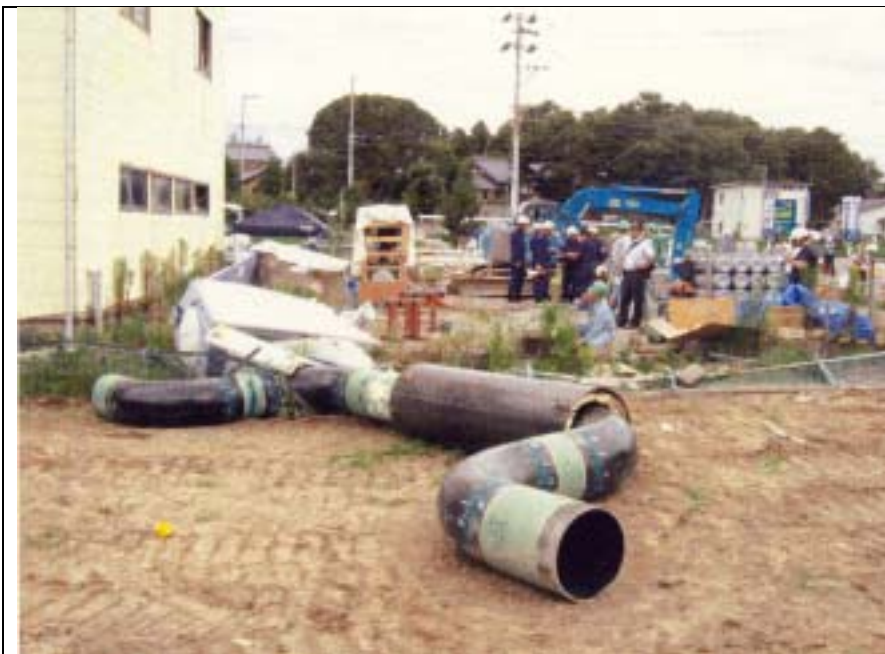
写真 1 事故時の状況(吹き飛んだ閉止板側)

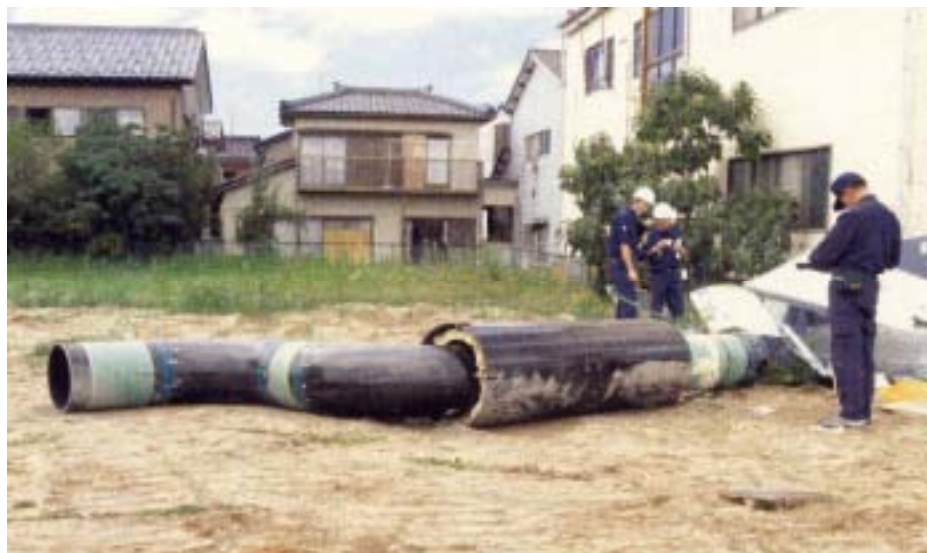
このとき、導管中央部に取り付けたケース管(雨水管施工の際に導管を保護する目的で取り付け)の充てん物を処理していた作業員1人が巻き込まれ、脳挫傷で死亡した。  
さらに、窒素ガスの導入作業をしていた1名が重傷、監督者1名および交通誘導員1名が軽傷を負った。  
隣接する建物の窓ガラス1枚が割れ、100m 飛んだ閉止板により植栽、垣根が損壊し、電力線被覆が損傷するなど、第三者にも被害を与えた。

写真 2 事故時の状況(中央部がケース管)

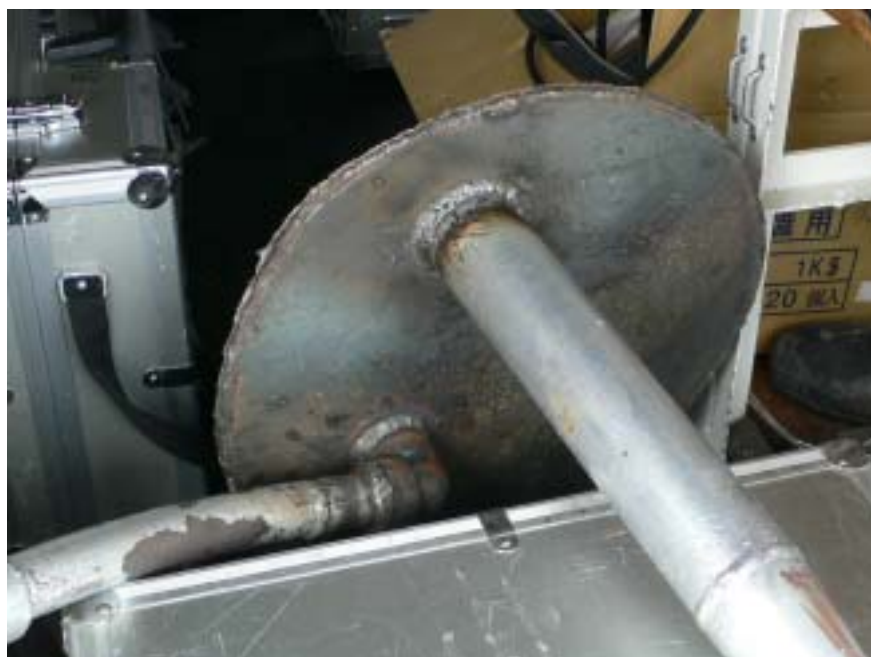
写真 3 吹き飛んだ閉止板(車両上に移設)

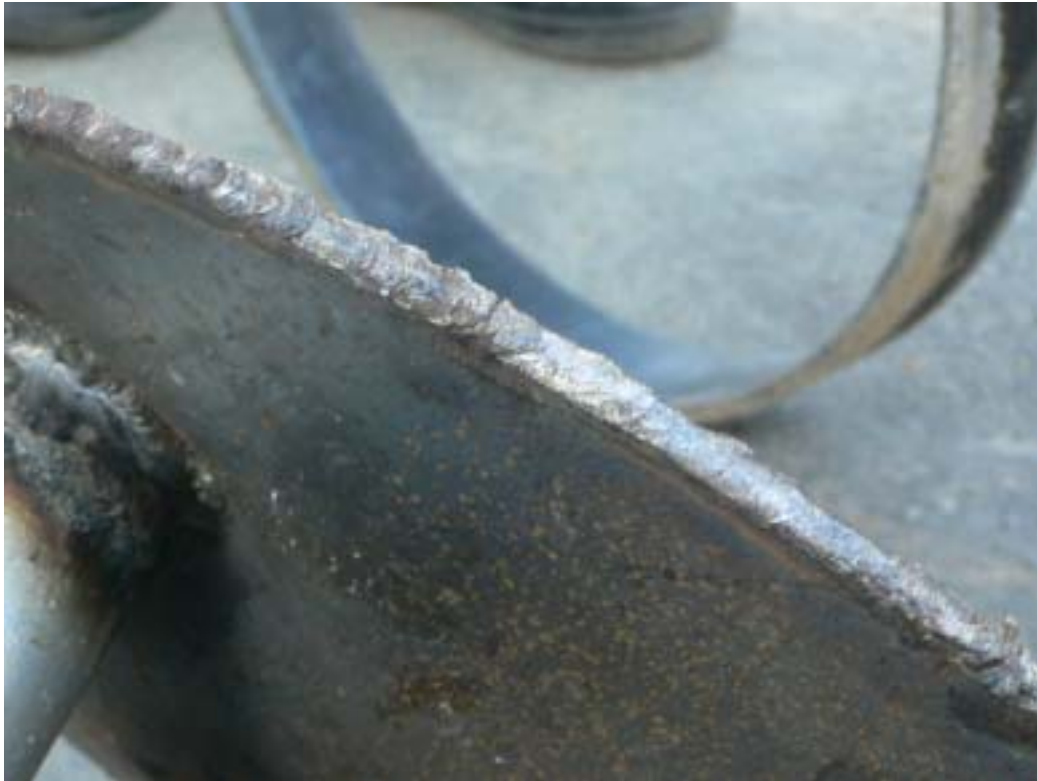
工事担当者が6mmの鉄板を用意し、受け取った溶接士は、設計図のないまま導管外径より小さく溶断し、約2mmの脚長で溶接した。工事の関係者は、安全に関わる仮設部品、試験治具などの構造と強度を十分に確認することが必要である。  
試験、工事、復旧時に施工する「仮設」は、十分な安全性を確保しなければならない。仮設であっても、本体工事と同様な品質で施工すべきである。「仮設」は、「本設」以上に気配りが必要である。  
発災した高圧導管はガス事業法適用のガス工作物であるが、仮設の閉止板は、ガス工作物の基準は適用されない。高圧の窒素ガスを使う作業は、高圧ガス保安法の適用を受ける。「仮設閉止板」は法令、規則間の狭間となる場合があり、安全管理に抜けがないよう特に注意しなければならない。  
高圧ガスを減圧使用するのであれば、圧力調整器を取り付け、ホース、配管、継手、計器類なども、耐圧性能を満足した最適な機器、部品を使用する。  
耐圧試験、気密試験に従事する者は、作業に必要な最小限の人数とし、直接の担当者以外は立ち入り禁止の措置を取る。付近は常に整理整頓して、緊急の場合の避難通路を確保するとともに、2次的な危険を回避して、安全な環境下での作業を心がけるべきである。  
高圧ガスの設備・配管は原則として、水圧で耐圧試験を実施する。やむを得ず気体による耐圧試験を行う場合は、例示基準に基づいて非破壊検査を行うなど、耐圧試験時の安全を確保するとともに周囲の安全管理にも十分に配慮すべきである。  
現場工事で安全確保の要となる安全管理者の職務を明確に示し、現場作業者と十分な意思疎通(報告、連絡、相談)を図ることが重要である。

写真4 閉止板の溶接部

高圧導管の耐圧試験の実施時、試験区間の末端部は十分な耐圧性能を有する構造とする。  
末端部は、JIS 溶接キャップなどの使用を設計図書などに明記する。  
末端部の溶接部の非破壊検査を実施する。  
工事施工計画書の中で耐圧試験実施計画を明記する。  
ガス供給会社と工事会社と十分に打合せを行い、安全作業を徹底する。

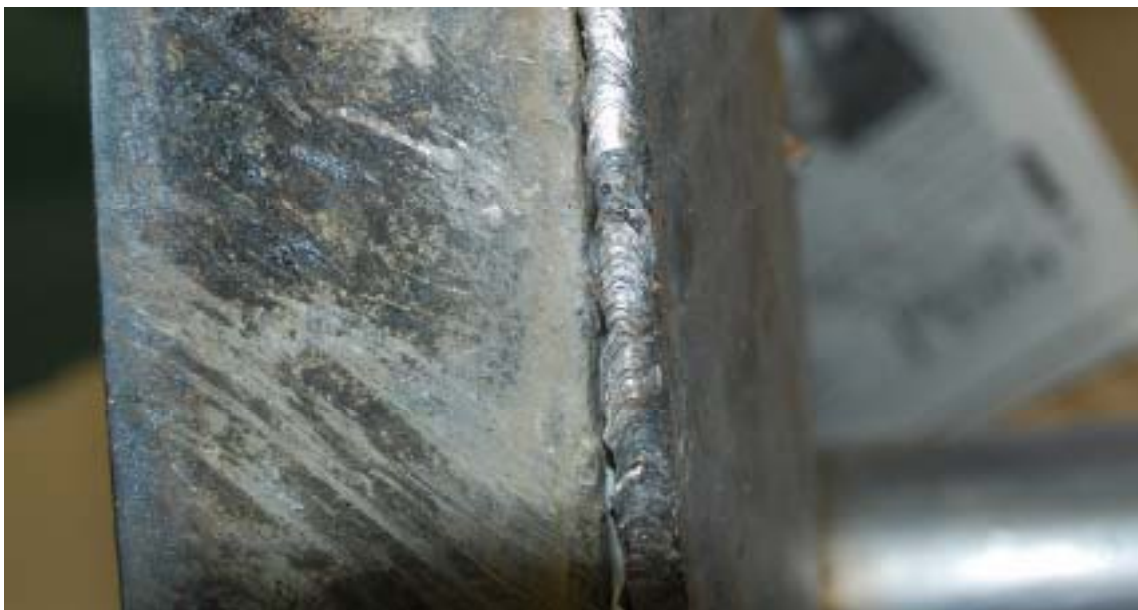
写真5 導管(短くカット)とふた板を合わせた状況

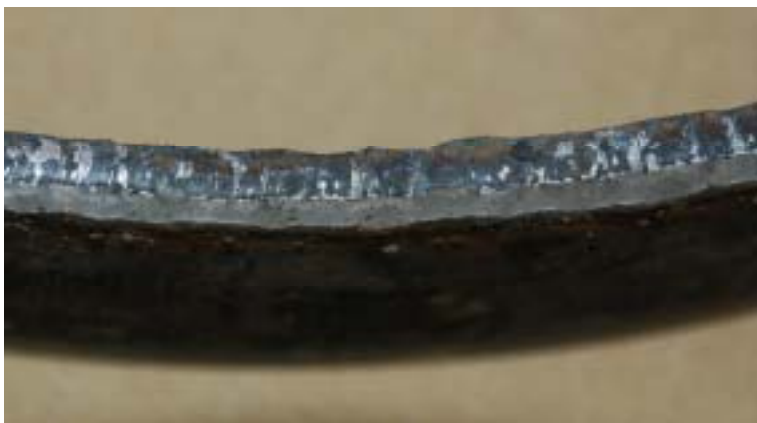
写真6 導管端面(下側 1/3 が溶接部)の破断状況
