高圧ガス事故概要報告

整理番号 2009-066	事故名称 アミン類製造施設での攪拌機取り外し作業中の爆発			
事故発生日時 2009-2-24 9時25分頃		事故発生場所 千葉県袖ヶ浦市		
施設名称 アミン類製造施設	機器名 反応器(バッチ式)、攪拌機	主な材料 SUS	概略の寸法 I.D.:約1.1m、H:約4.0m	
内容物 運転中:水素、アンモニア 洗浄作業中:液体メタノール、窒素		高圧ガス製造能力 7,800m ³ /日(Nol.)	常用圧力 8.5MPa	常用温度 200℃
被害状況 反応器の洗浄作業後、攪拌機の取り外し作業中に爆発が発生し、作業員が負傷した(軽傷2名)。				
事故概要 2月14日 反応器の製品切り替え時に実施する洗浄作業(他の反応器も含めると、1年間に数十回実施。)、及び攪拌機の羽根を交換する工事を実施するため、水素供給ラインのダイヤフラム式自動調節弁(2箇所:図1のバルブ②、③)を閉止した。 2月15日～20日 メタノールによる昇温洗浄(70℃)後、窒素で加圧して反応器底部より抜き出す作業を合計4回実施した。なお、2月16日には水素供給事業者の元弁(バルブ①)を閉止した。 2月20日 最後(4回目)のメタノール洗浄・窒素を実施後、熱水(約100℃)で反応器内部を洗浄した。続いて洗浄水における前製品残渣濃度を測定し、500ppm以下(洗浄管理値以下)であることを確認した。その後洗浄水を、窒素加圧により反応器底部から抜き出した。 2月23日(休み明け) 10:30 水素(バルブ④:グローブ弁)、アンモニア、排ガス各ラインの手動弁を閉止した。 10:34 反応器底部の開放弁を開放した。 16:00 メカニカルシールを停止した。 16:30 現場を、発災事業者の製造部門から工務部門に引き渡し、攪拌羽根の交換工事を実施する協力会社が工事準備を実施した。 2月24日 9:00 協力会社が工事を開始した。攪拌機を30cm程度上部に抜き出し固定した。続いて、駆動部と攪拌機を接続するカップリングのボルト(8本)を取り外す作業を開始した。 9:25 ボルト8本中6本を取り外したところ、攪拌座付近にて爆発が発生し、2名が火傷を負った。なお、爆発は一瞬であり、物的被害はなく、付近には黒いススの付着等もなかった。 9:27 消防署に救急車を要請し、被災者の救護活動を開始した。 9:35 ホットラインにて消防本部に通報した。

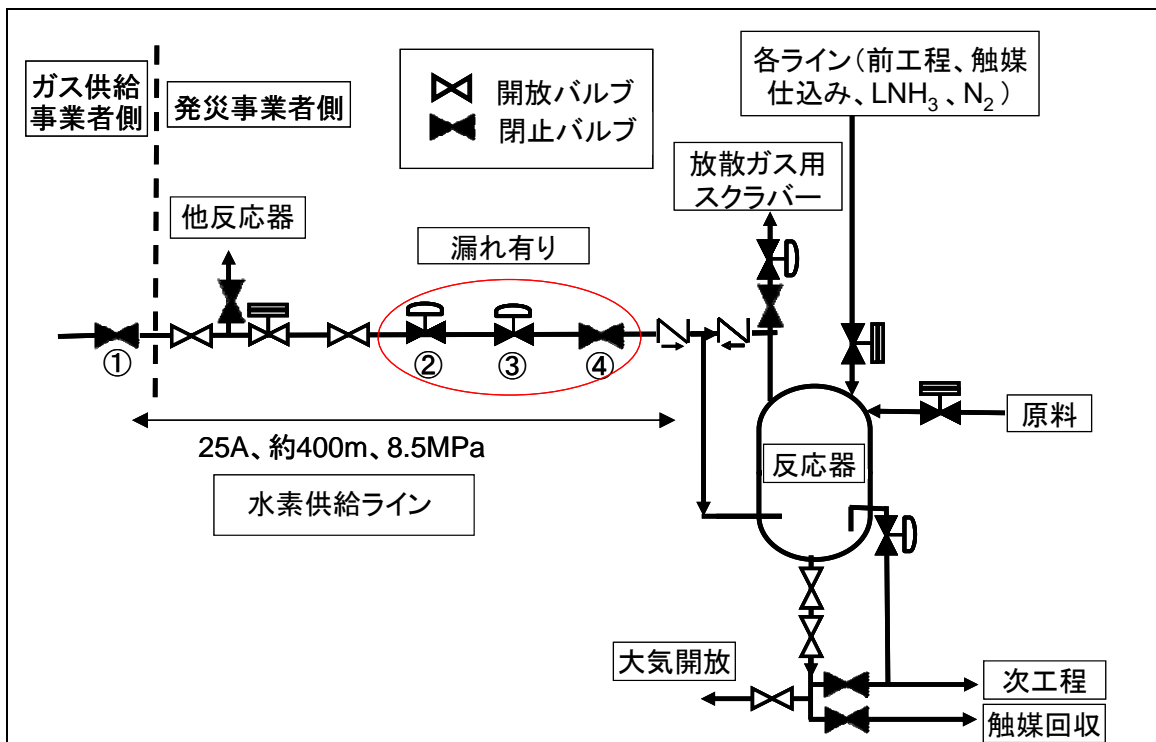
図 1 反応器付近フロー図

<p>あれば、異臭で作業員が気付くと思われるため、アンモニアが漏えいしていた可能性もないと考えられる。</p> <p>④ 反応器底部の開放弁が開放されたため、液体または空気より重い気体が反応器に存在すれば、外部へ放出される状況であった。</p> <p>⑤ 水素については、供給ラインのバルブ(合計4個)が閉止されていた。しかし、事故後の調査により、自動調整弁②、③及び手動弁④について、微量の漏れを確認した。(これらのバルブについては、2008年6月に検査を実施し、問題はなかった。)</p> <p>⑥ さらに、今回は作業に週末を挟んだため、攪拌機の工事(反応器の開放)までに漏えいした水素が反応器に滞留した。</p> <p>⑦ 攪拌機の取り外し時に、反応器の上部が開放されて内部に空気(=酸素)が入り込み、約20分後、何らかの原因で着火、爆発したと推定される。</p> <p>⑧ 着火した原因としては、駆動部と攪拌機を接続するボルトの落下による火花(事故後の調査により、ボルトが内部に落下していたことを確認したが、いつ落下したかは不明)、静電気などが考えられる。</p> <p>⑨ なお、反応器の洗浄作業及び攪拌機の羽根の交換工事については、非定常作業の位置付けであり、安全確認手順書はあったが、バルブの閉止順序、攪拌機の取り外し方法などの具体的な操作要領はなく、現場の判断で実施されていた。</p>
<p>再発防止対策</p> <p>① 高圧反応器に通じる可燃性ガスの配管において、圧抜き後に仕切り板又はエンドフランジを設置し、開放機器と可燃性ガスラインを遮断する。</p> <p>② 高圧反応器は、洗浄後窒素等の不活性ガスでパージし、品質管理部門の分析により可燃性ガスが爆発限界以下であることを確認する。</p> <p>③ 工事におけるチェックリストを作成し、以下の内容についてチェックする。また、このチェックリストを他部門にも水平展開する。</p> <ul style="list-style-type: none"> ・ 製造部門と工務部門によるダブルチェック(確認者、確認日も明記) ・ 工事許可の責任者と許可日 ・ 工事事業者との打ち合わせ日及び工事事業者の承認 ・ 可燃性ガス濃度の確認 <p>④ 高圧ガス設備直近のバルブは、定期自主検査時に気密試験を実施する。</p>

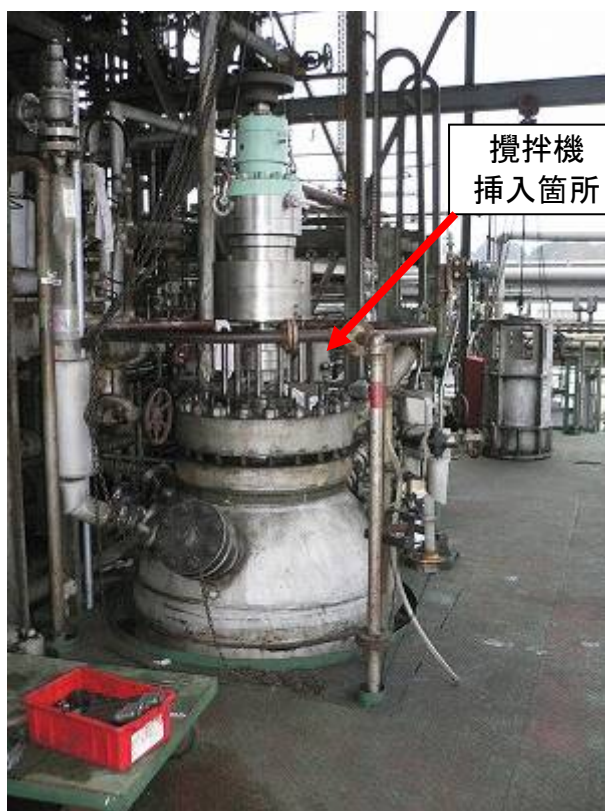
写真 1 反応器上部

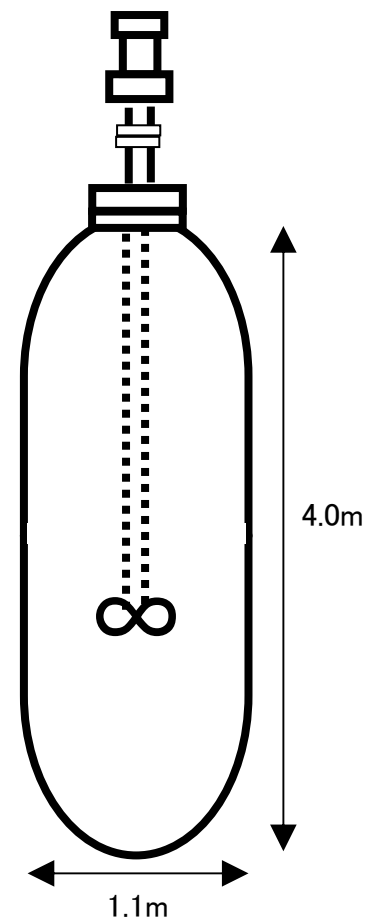
図 2 反応器外略図
(攪拌機を持ち上げたところ)

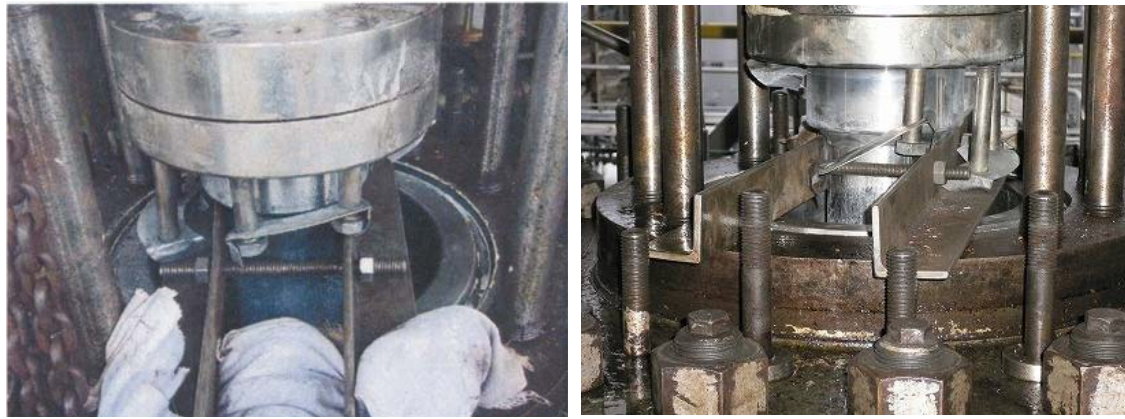
写真 2 攪拌機取り出し状況

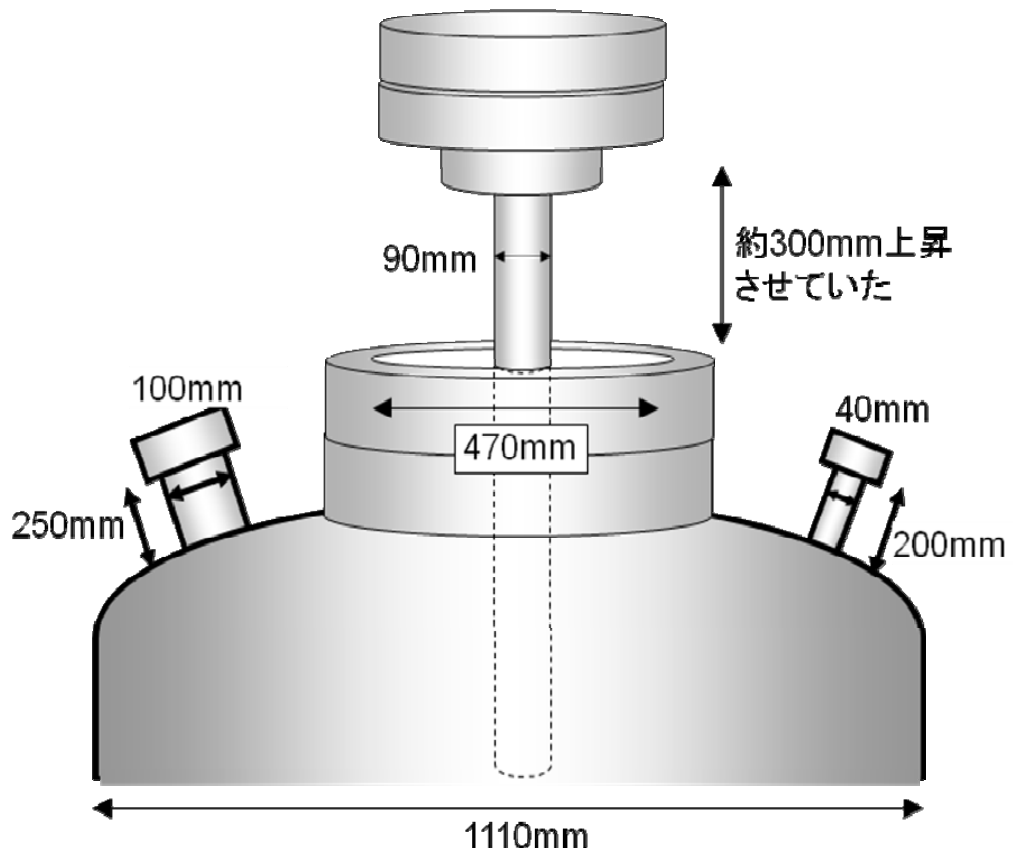
図 3 反応器上部の隙間の状況
