高圧ガス事故概要報告

整理番号 2009-120	事故名称 移動式液化窒素製造設備での気密試験中の耐圧ホース破裂		
事故発生日時 2009-6-24(水) 16時48分	事故発生場所 新潟県新潟市		
施設名称 移動式液化窒素製造設備	機器名 耐圧ホース	主な材料 耐油性合成ゴム	概略の寸法 3/4インチ
高圧ガス名 液化窒素	高圧ガス処理量 23,579.5m ³ /日(Nor)	常用圧力 16.2MPa	常用温度 -196~40℃
被害状況 設備の気密試験のために、移動式液化窒素製造設備で加圧中、11.3MPa まで昇圧した際に、耐圧ホースの根元が破裂した(人的被害なし)。			
事故概要(時間表示は目安を示す) ① 10 時頃 設備の気密試験のため、移動式液化窒素製造設備(以下、ローリー車)から窒素による昇圧を開始した。(気密試験圧力:14.3MPa) ② 16 時 48 分 圧力が 11.3MPa まで上昇した際に、破裂音が発生し、耐圧ホースが破裂していることを確認した。直ちに、ローリー車の運転士が元弁を閉止し、設備課員が設備側の受入弁を閉止した。 ③ 16 時 50 分 工場内ページングで発生事象を報告した。 ④ 17 時 30 分 消防署及び県庁へ電話で通報した。			
事故原因 ① このローリー車には、気密試験用の接続ホースとして、高圧用(最大使用圧力 16MPa、1/2 インチ)と、低圧用(最高使用圧力 3MPa、3/4 インチ)の 2 種類の耐圧ホースを積載しており、双方の色は黒であり、太さの違いで区別していた。 ② 発災時は、このローリー車の他にも、数台のローリー車が気密試験用の窒素を設備に供給しており、3/4 インチの耐圧ホースが使用されていた。 ③ 事故を起こしたローリー車の運転士は、1/2 インチの高圧用ホースを使用しなければならないところを、他車で 3/4 インチのホースを使用しているのを見たため、自社のローリー車でも 3/4 インチを使用するものと思いこみ、低圧用ホースを使用した。 ④ なお、気密試験時のローリー車の作業について、作業手順書、及び点検表が定められていなかったため、耐圧ホースの誤使用を防止出来なかった。 ⑤ また、気密試験は、製造事業所(発注事業者)から工事事業者(元請け事業者)へ発注されていた。発災したローリー車は、元請け事業者からの発注を受けて孫請け事業者が作業を実施しており、製造事業者の管理が行き届いていない状況であった。

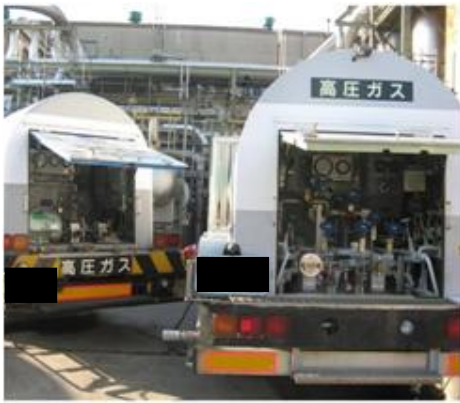
写真 1 発災ローリー車

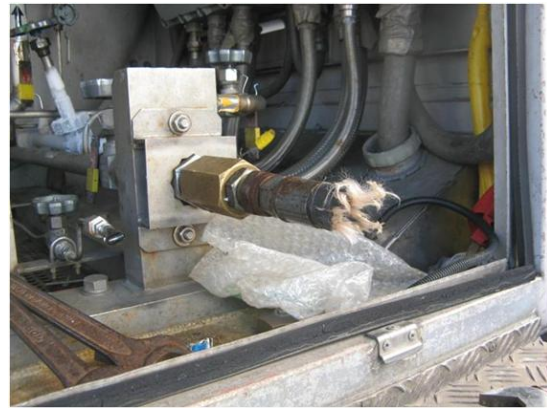
写真 2 発災部

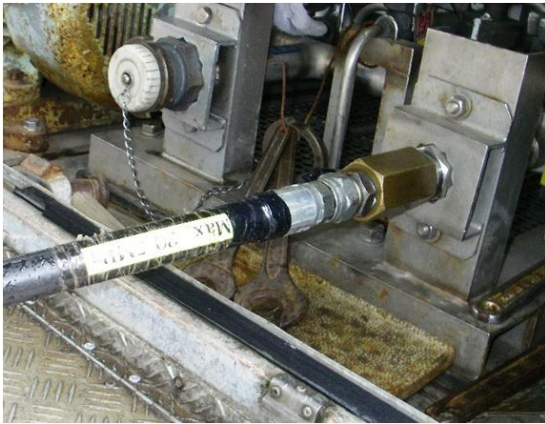
写真 3 発災後の耐圧ホース

再発防止対策 ① ガス等を供給する事業者に対して、使用圧力に適合したホースの使用を徹底させる。 ② 入構者教育の項目に、耐圧ホースの適正使用についての項目を盛り込む。 ③ ローリー車に搭載する耐圧ホースには、最高使用圧力を表示する。 ④ ローリー車には、最高圧力以上の耐圧ホースのみを携行する。			
教訓 ① 入構する移動式液化窒素製造設備の安全確保について、協力会社への指導を徹底する必要がある。 ② 協力会社が実施する作業について、作業手順書、チェックシートの有無を必ず確認する必要がある。

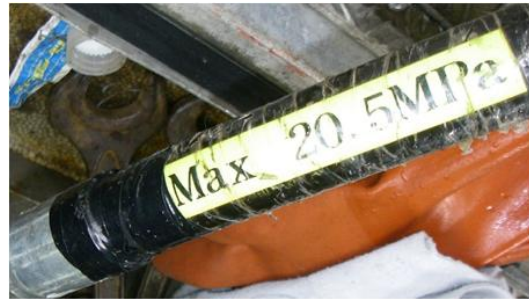
写真 4 発災後の耐圧ホース拡大
