# 球形貯槽の ブレース構造の応力解析

# 事業所A

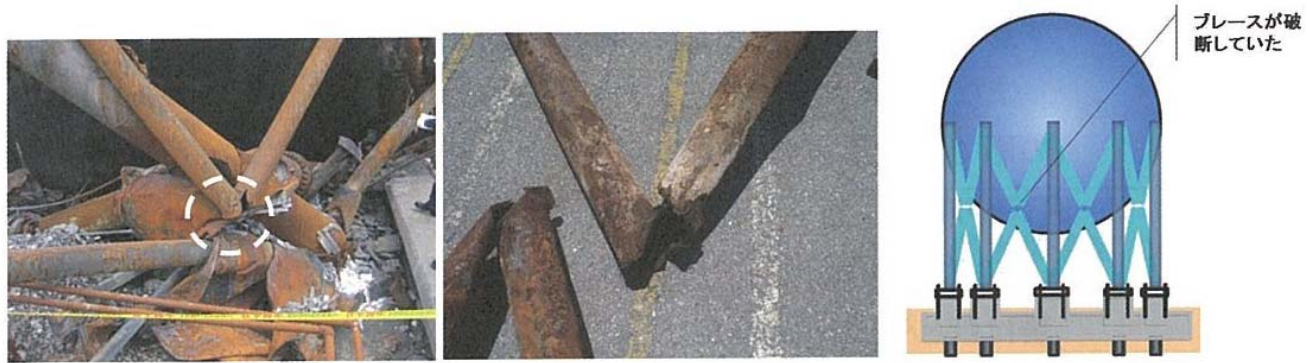
図5-4 364番タンクのブレース破断状況

- ・14:46の東北地方太平洋沖地震で、水で満液状態であった球形貯槽の複数のブレースが損傷
- ・15:15の茨城県沖地震後に貯槽が倒壊

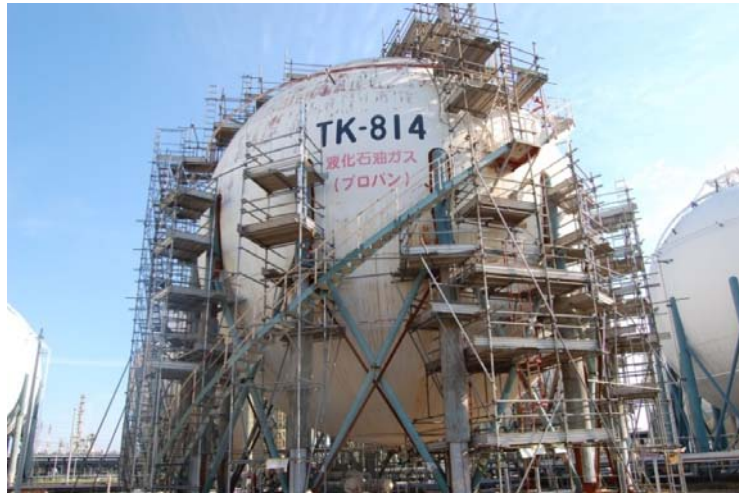
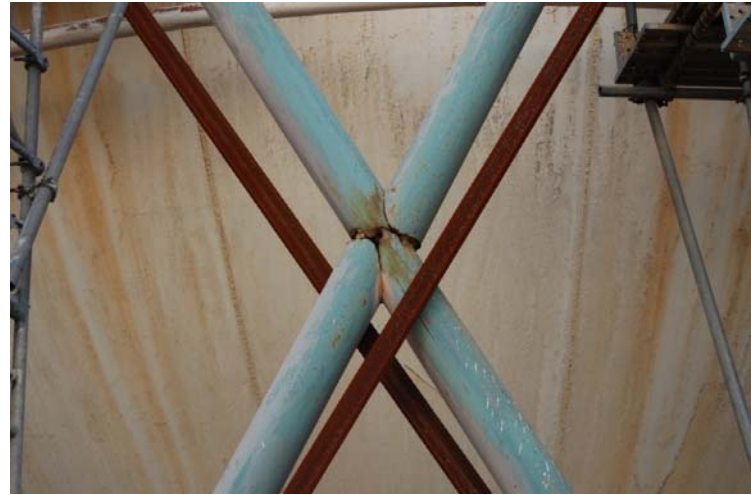
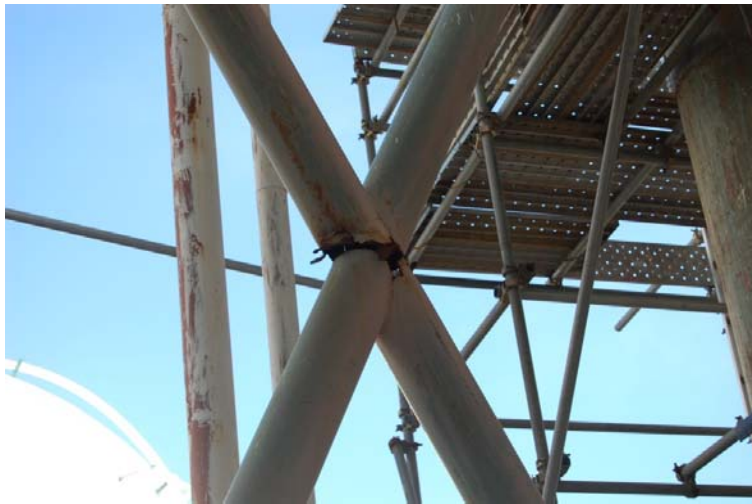
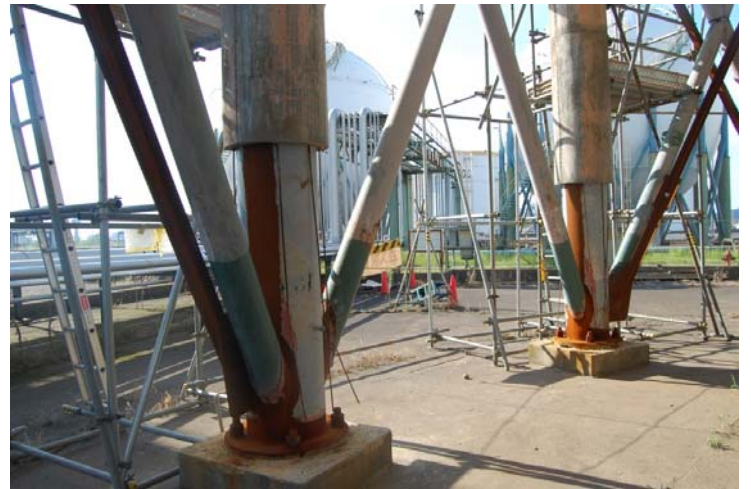
- ・14:46の東北地方太平洋沖地震、15:15の茨城県沖地震後に、2基の球形貯槽において、複数のブレースが損傷しているのが発見された。
- ・1基は水で満液、他の1基は液化ブタンで満液の状態であった。
