ピンホールによる高圧ガス事故の注意事項について

高圧ガス保安協会

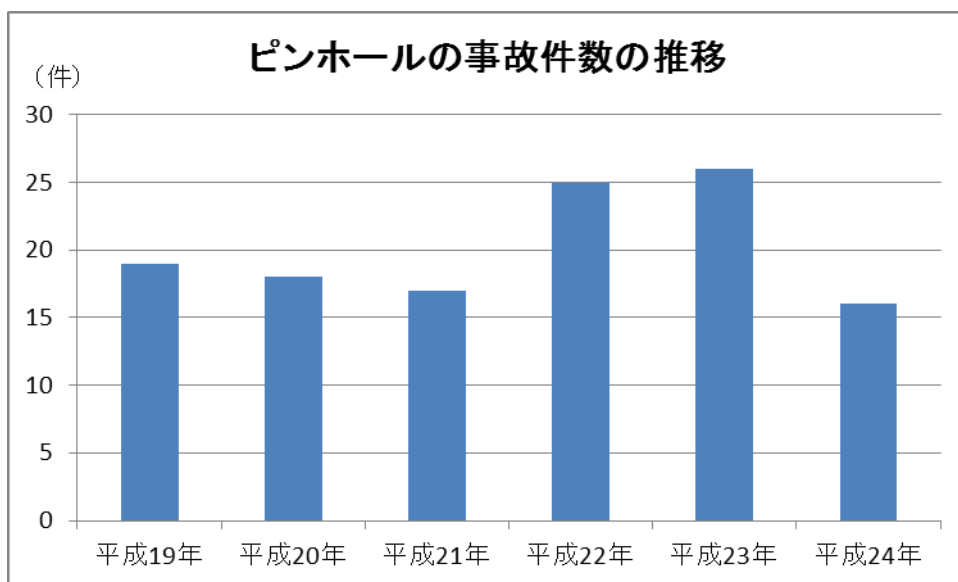
図1 ピンホールの事故件数の推移

高圧ガス事故データベースを用いて、平成19年から平成24年までの高圧ガス事故のうち、「ピンホール」をキーワードとして検索し、整理、解析した。この結果、121件のピンホールの事故が発生している（図1参照）。

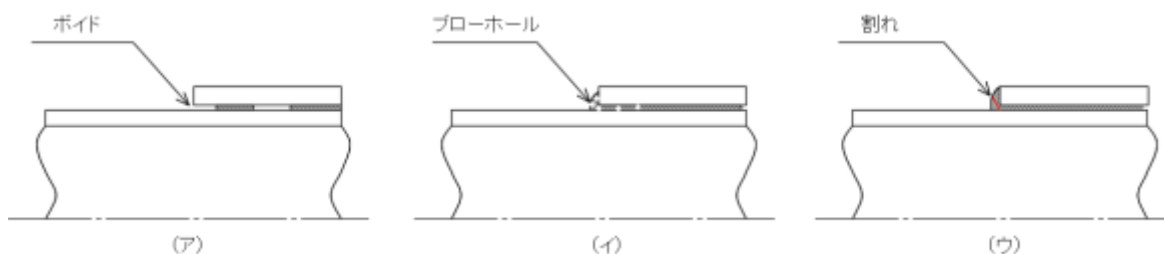
図 ろう付不良の一例

ろう付部に内在するボイド（ろうの行き渡っていない部分）、ブローホール、割れなどの欠陥（上図参照）。

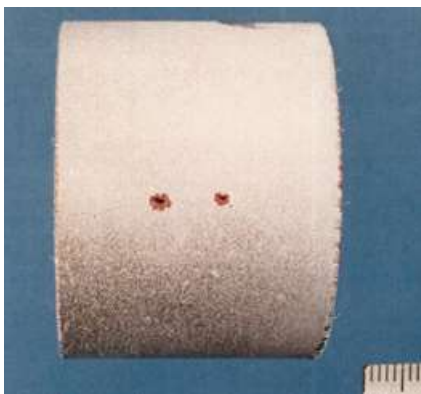
写真 配管表面に貫通したピンホールの例

1) 浸透探傷試験 (PT) の結果、小さな点状の指示模様を確認、2) 目視の結果、小さな針状の穴を確認、3) 発泡液により、小径の穴からカニ泡状の漏えいを確認など、小径である開口部の形状から、ピンホールと報告している。

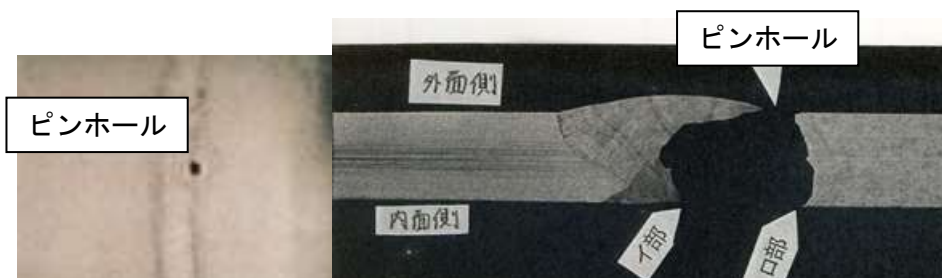
写真 内面腐食に起因した溶接部のピンホール

設備の母材、配管、溶接部などの腐食に起因して、外（内）表面に貫通した針穴をピンホールと称している。内外面を貫通する流路が形成されて、内部流体が漏えいすると、ピンホールの事故と報告されている。

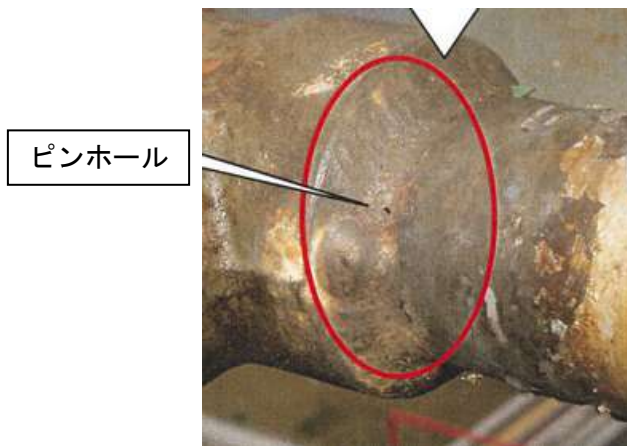
写真 内面腐食に起因した隅肉溶接部のピンホール

隅肉溶接部に内在するブローホール、融合不良または、腐食による減肉などに起因して、減肉により外表面に貫通した針穴をピンホールと称している。内外面を貫通する流路が形成されて、内部流体が漏えいすると、ピンホールの事故と報告されている。

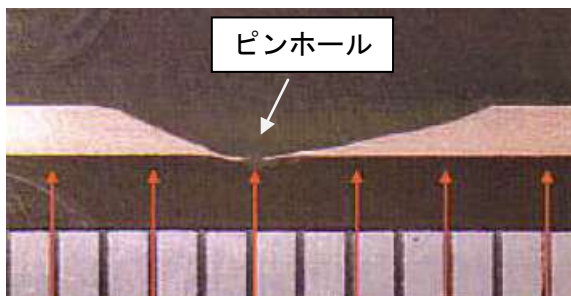
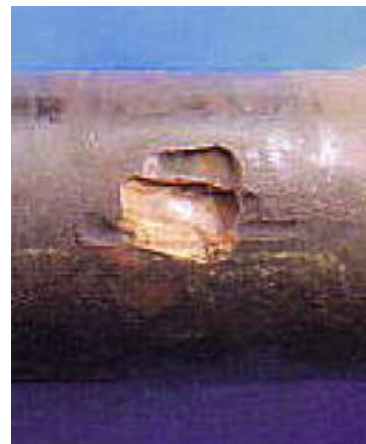
写真 摩耗に起因した配管のピンホール

配管、導圧管などが摩耗により減肉を起因して、外表面に貫通した針穴をピンホールと称している。内外面を貫通する流路が形成されて、内部流体が漏えいすると、ピンホールの事故と報告されている。

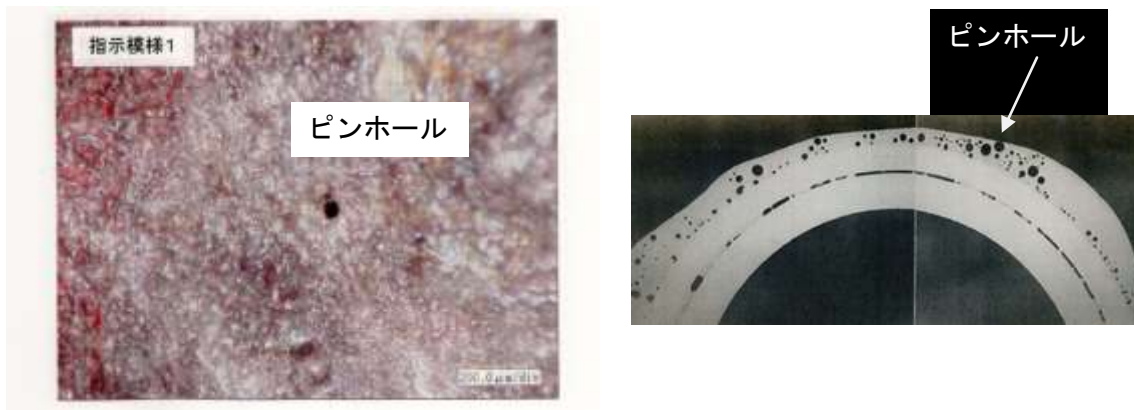
写真 ろう付不良に起因したピンホール

ろう付部に内在するボイド、ブローホールなどに起因して、外表面に貫通した針穴をピンホールと称している。内外面を貫通する流路が形成されて、内部流体が漏えいすると、ピンホールの事故と報告されている。

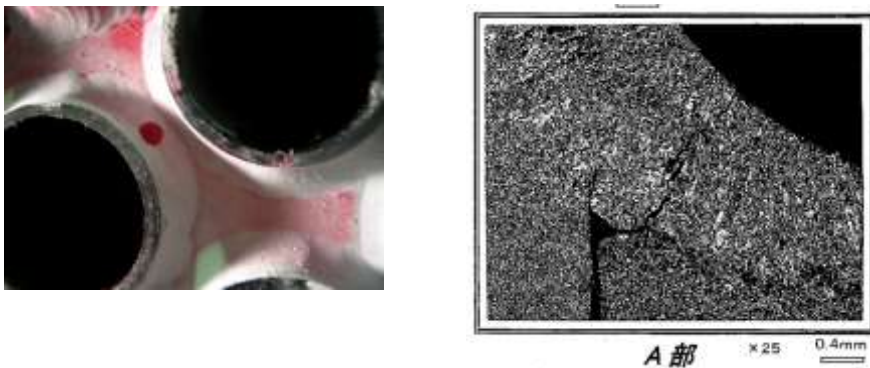
写真 隅肉溶接部に発生した割れ

この事例は、チューブと管板のシール溶接部（隅肉溶接）に融合不良（溶け込み不足）が存在しており、融合不良を起点に割れが発生し貫通に至り、高圧ガスが漏えいした。この事象は割れであり、腐食、摩耗などによるピンホールとは区別する必要がある。

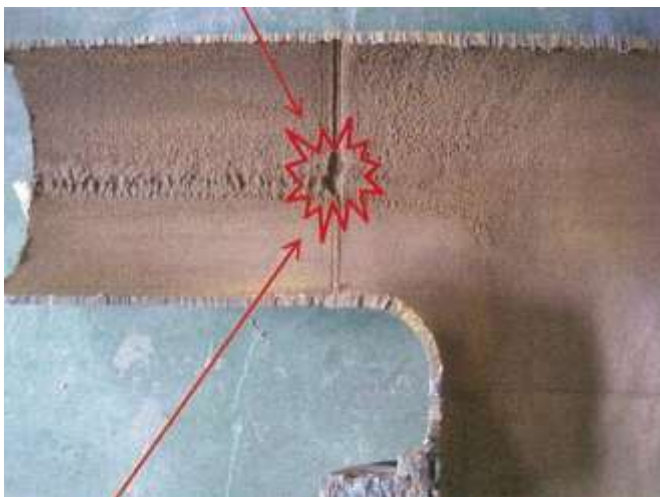
写真1 ピンホール発生部位

接触改質装置のシェル側上流配管（8B×STPG370、Sch40）において、溶接部にピンホールが確認され、少量の可燃性ガス（ガソリンと液化石油ガスの混合ガス）が漏えいした（推定漏えい量：1リットル）。

検査の結果、漏えい部から上流側 1800mm に渡り、幅約 30mm の帯状の減肉が確認された。原因は、当該溶接部に初期不良（溶込不足）があったため、溶接不良部が腐食により貫通し、内部流体が漏えいしたと考えられる。

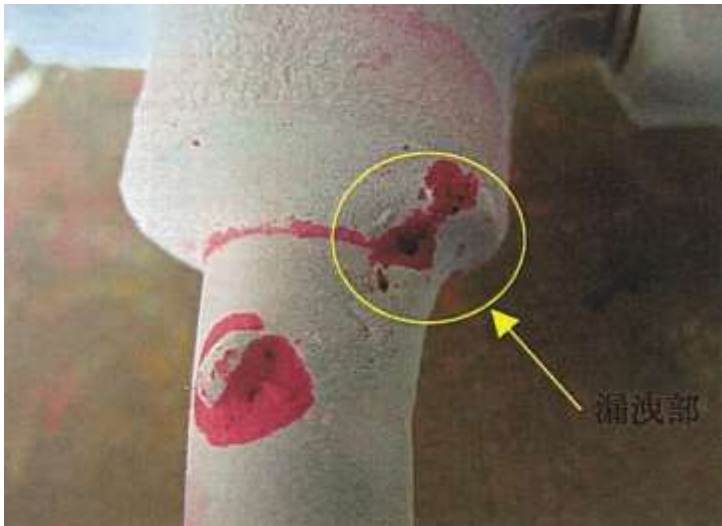
写真2 ピンホールの状況（漏えい部）

液化酸素CEの保安検査を実施していたところ、液送ポンプガス戻り配管および戻りベント弁接続部分のろう付部より酸素ガスの漏えいが発見された。

調査の結果、製作時のろう付不良が原因と思われるピンホールが確認された。塗装等の劣化などにより顕在化したものと推定される。

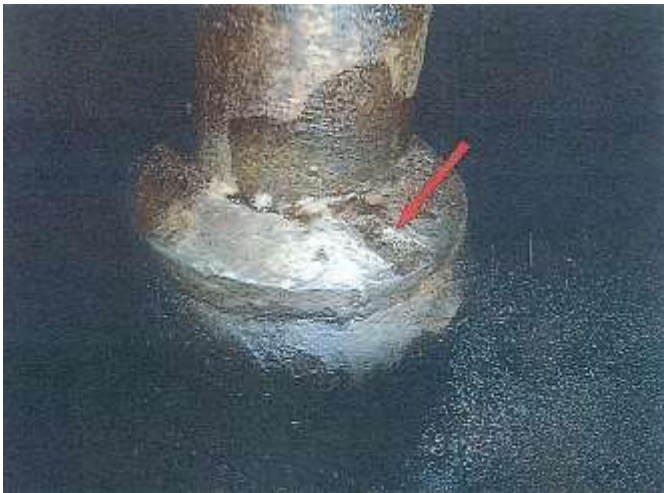
写真3 隅肉溶接部のピンホール（矢印）

アルキレーション施設においてパトロール中の作業員が、反応器より内容液が漏えいしているのを発見した。

詳細点検を行ったところ、シールオイルドレンボス溶接部のピンホールからの漏えいであることが判明した。原因は、この反応器は1972年に製作した機器であり、製作時のバルブのボスと配管の隅肉溶接に溶着金属の溶接融合不良があったためと推定される。
